# Uitbouw verzakt door fouten in fundering

Zetting en zakking damwand en inklinkende grond

De eigenaar van een dijkwoning bij Rotterdam besluit zijn woning uit te breiden met een flinke aanbouw. Twee jaar na de bouw blijkt de ontstane scheurvorming zo ernstig dat onderzoek plaatsvindt. Meerdere onjuiste beslissingen leidden tot een verkeerde fundering.

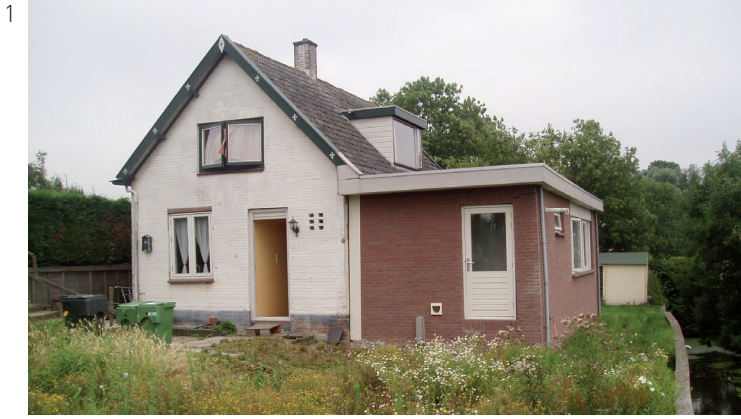
Sterke scheurvorming is ontstaan ter plaatse van de aansluiting van de uitbouw op de bestaande woning. In de lange gevel van de uitbouw zijn horizontale scheuren aanwezig en hier kantelt de funderingsbalk. De uitbouw vertoont ook ongelijke zakkingen waarbij de uitbouw als het ware van de bestaande woning af kantelt. De bestaande woning vertoont sterke horizontale scheurvorming ter hoogte van de oude achtergevel, waar de uitbouw voor is geplaatst.

Door de uitwijking van de damwand is de trekspanning op de ankers vergroot. Ter hoogte van de woning is ook de trekspanning op de fundering van de woning en de uitbouw vergroot, waardoor de fundering horizontaal verplaatst is. Dit leidde tot de scheurvorming tussen de bestaande woning en de uitbouw. Door het inklinken van de aangevulde grond is de uitbouw ook van de woning af gekanteld.

1. Situering van de woning, met de uitbouw en de sloot.
2. De uitbouw scheurt van de bestaande woning af.
- 3/4. Forse scheuren onder de dakrand en bij het kozijn.
5. Ook binnen zijn scheuren zichtbaar zoals in de vloerafwerking.

Door de sterke scheurvorming van de uitbouw en de zetting en zakking van de damwand rest in deze situatie maar één oplossing: sloop en herbouw van de uitbouw. Daarbij is ook funderingsherstel aan de bestaande woning noodzakelijk én het vervangen van de damwand.

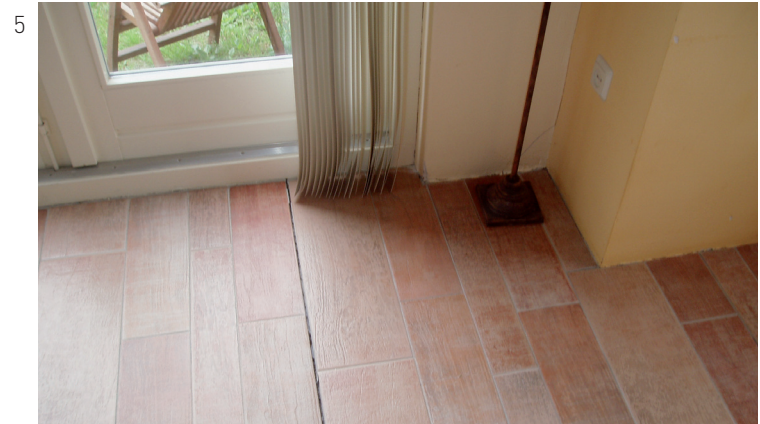
Ook in de binnenwanden en vloeren van zowel de bestaande woning als de nieuwe uitbouw zijn scheuren ontstaan.
