## Support gevelstenen

# AFZETTINGEN OP GLAS

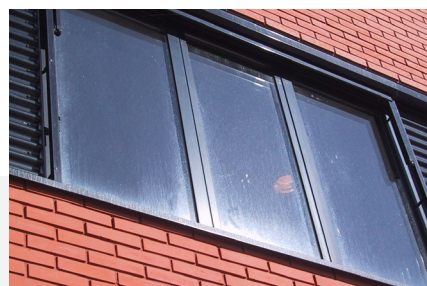
- De verontreinigingen komen veelal voor op de westgevel.
- Er is "druppel" vorming en verticale streepvorming te zien op het glas, lopend van bovenaf, komend uit het metselwerk.
- Boven de raamdorpels zijn "druppels" op het glas zichtbaar als gevolg van spatwater op die raamdorpel.
- Er is een relatie met de opleverdatum en de constatering van de eerste afzettingen op het glas.

*Na constatering in het werk proefvlakjes gezet met een verdund zoutzuur (1:10). Het resultaat is dat de druppelvorming op het glas nagenoeg verwijderd kan worden.*

Er is hoogst waarschijnlijk sprake van het voorkomen van kalk op het glas uit de metsel- en voegmortel (of zelfs van stoffen uit de lucht) die dit fenomeen hebben veroorzaakt. Kalk is een product dat zich op glas steeds vaster gaat inbranden door de zon nadat het geruime tijd op het glas heeft gezeten en zich heeft gevormd tot een kalkcarbonaat.

Het tijdsverschil tussen de opleveringsdatum en de datum dat het verschijnsel is opgemerkt geeft aan dat er waarschijnlijk vooral sprake is van etsen door kalk, doordat niet tijdig en/of regelmatig de ramen zijn gelapt.

Foto 1: Algemeen beeld van de hiernaast genoemde afzettingen op glas

Hoogst waarschijnlijk is het glas weer zuiver te maken door er met zuren aan te werken. Deze zuren kunnen bij

onoordeelkundig gebruik schade geven aan het glas en andere materialen die daarmee in aanraking kunnen komen, waarvoor uw attentie.

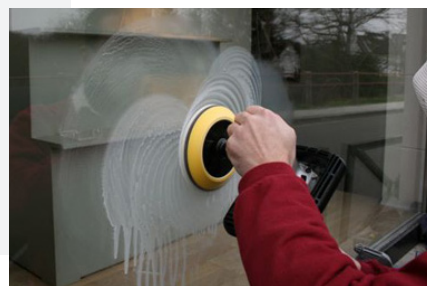
Foto 2: Polijsten van het glas

De werkzaamheden om de smetten op het glas te verwijderen zijn erg specialistisch en daarom adviseren wij u verder contact op te nemen met bedrijven die ervaring hebben met de expertise en reiniging van silicaten in glas. Deze reiniging kan fysisch (het werken met fijne polijstapparatuur en een polijststof) en chemisch (d.m.v. het werken met

Fluorwaterstof) gebeuren. Hiervoor kunt u evt. de volgende bedrijven benaderen, te weten;

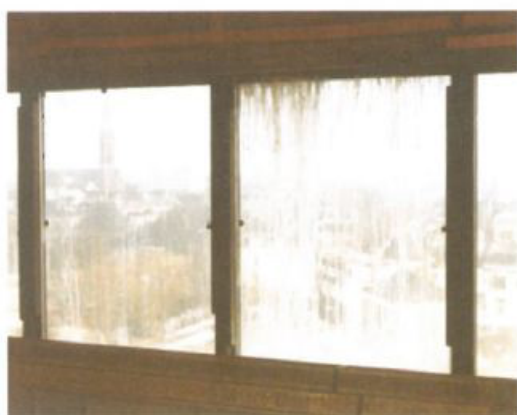
- lekwater uit een betonbekisting (figuur 3);
- rondstuiwend cement of kalk dat aan glas hecht en in combinatie met vocht het glas aantast;
- vervuiling van het glas tijdens het voegen van metselwerk.

Figuur 3  
Glasschade als gevolg van lekwater uit beton.

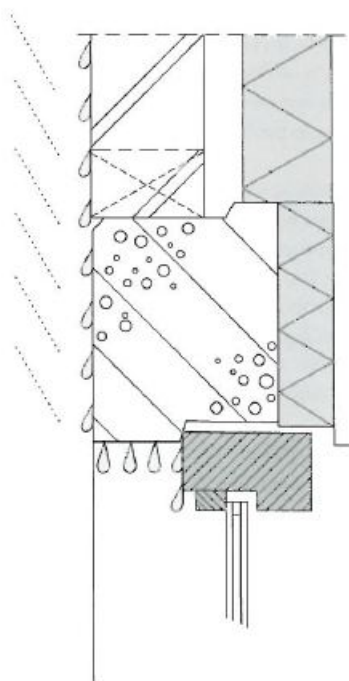
Figuur 4  
Geveldetailering die kans op glasschade vergroot.
