20.000 m² mosdak verwijderd

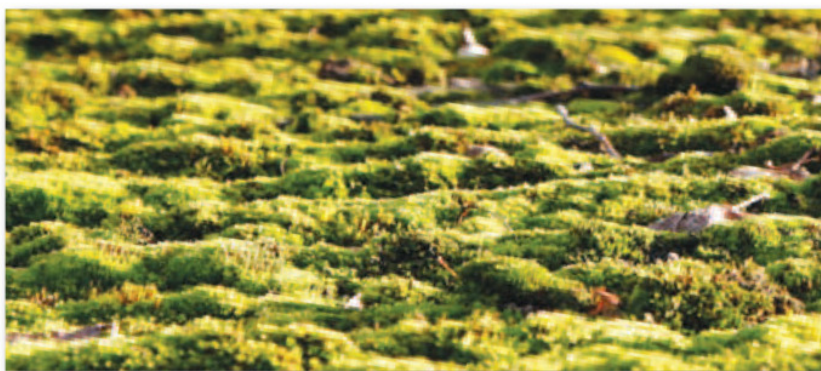
Door de storm van 18 april lieten de matten los, deze zijn deels naast de woning terecht gekomen. Op de randen van de matten waren betontegels aangebracht, waarschijnlijk bedoeld als extra ballast voor de mosmatten. Gelukkig zijn er geen persoonlijke ongelukken gebeurd.

Alle 20.000 m² matten zijn inmiddels verwijderd, om te voorkomen dat zich nog verdere gevaarlijke situaties kunnen voordoen. Over de schade op de daken van de woningen zal nog het nodige onderzocht moeten worden. De matten waren met een kit bevestigd aan de onderliggende dakbedekking. Door het lostrekken van de kit is de dakbedekking beschadigd. De plekken waar deze beschadiging mogelijk de waterdichtheid van de dakbedekking zou kunnen aantasten, zijn inmiddels gerepareerd.

Schutte: "Dat is momenteel punt van onderzoek. De dakdekkerbedrijven treft in ieder geval geen enkele blaam, zij hebben de daken keurig volgens onze specificaties uitgevoerd en bij de oplevering lagen de daken er prima bij. Na de applicatie bleek echter de hechting niet in orde, de eerste reparatiewerken zijn vervolgens ook op een goede manier uitgevoerd door de betrokken dakdekkerbedrijven. Toen na de storm van 18 april een flink deel van de mosmatten losliet en er een potentieel gevaarlijke situatie ontstond is besloten alle matten te verwijderen."

"Als de fout niet in de applicatie zit, is er dus iets mis met het product – en dat moet dan een gebrek zijn dat niet naar voren kwam tijdens onze eerdere testen en toepassingen. Er zijn verschillende mogelijkheden, waarbij bijvoorbeeld gedacht kan worden aan een grotere krimp van de mat dan voorzien, waardoor de lijm wordt losgetrokken van de dakbedekking, of een minder goede hechting van de lijm dan gedacht, ook waren de matten niet volgroeid waardoor het gewicht van de mat lager uitviel dan verwacht – maar er zijn meerdere oorzaken denkbaar. Dit wordt momenteel door Lefier en BDA onderzocht, het is te vroeg om daarop vooruit te lopen. Zodra de oorzaak bekend is, zullen wij deze communiceren. Momenteel is onze eerste prioriteit dit incident op een correcte manier af te handelen, en dat betekent: voorkomen dat er verdere schade of gevaar ontstaat, de ontstane schade herstellen en zodra de oorzaak van deze calamiteit bekend is met Lefier in gesprek gaan over de vervolgstappen. Al sinds 2011 maakt de mosmat geen onderdeel meer uit van ons portfolio."
