Natuursteen: de steenkeuze in de restauratiepraktijk

Soms is het nodig natuurstenen onderdelen van een monument te vervangen. In deze brochure, derde in een reeks over natuursteen, worden richtlijnen gegeven waarmee men tot een verantwoorde keuze voor vervangende natuursteen kan komen.

RDMZ info Restauratie en beheer nr. 30, maart 2002, meegezonden met Nieuwsbrief 2, maart 2002
Redactie Klaas Boeder, Mieke Bus, Ries van Hemert, Taco Hermans, Michiel van Hunen, Mariël Kok en Edzard Prent
Tekst Hendrik-Jan Tolboom
Foto's Hendrik-Jan Tolboom Vormgeving B@seline, Utrecht
Druk VanSoest, Amsterdam
Voor bestelling van meerdere exemplaren: afdeling Communicatie, 030 · 69 83 456
Aan deze uitgave kunnen geen rechten worden ontleend.
ISSN 1566-7057

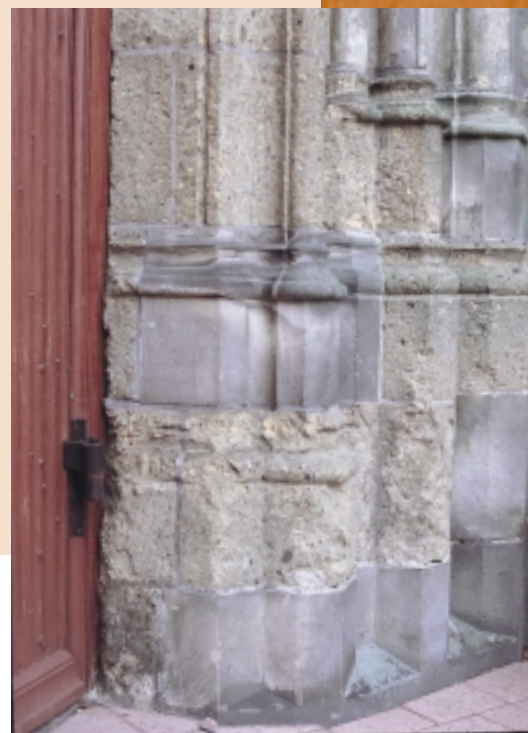
Zandsteen vervangen door tufsteen. De tufsteen is inmiddels weer aan vervanging toe, terwijl de oorspronkelijke stukken zandsteen nog gaaf zijn

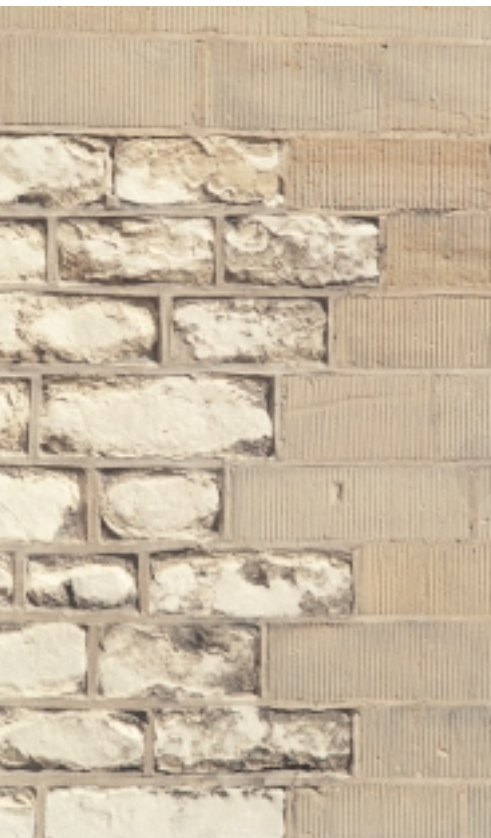
Gobertanger (links) eind negentiende eeuw vervangen door Udelfanger zandsteen (rechts). Gesteentes die ieder hun eigen specifieke en vooral van elkaar verschillende verweringsvorm kennen

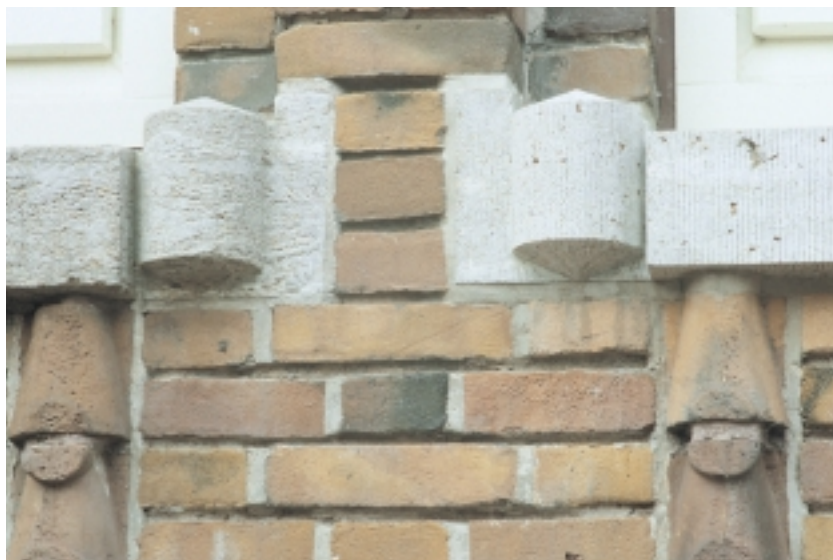
De ideale situatie: Musschelkalksteen (links) vervangen door hetzelfde materiaal (rechts)

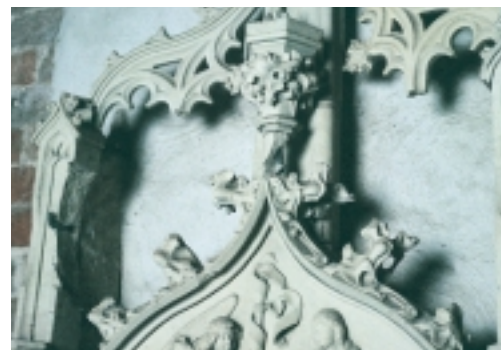
Voor fijn gedetailleerd werk gebruikt men uiteraard een fijn te bewerken steensoort die mooi gelijkmatig van structuur is. In dit geval is daarom gebruikgemaakt van Baumberger steen, een zandige kalksteen

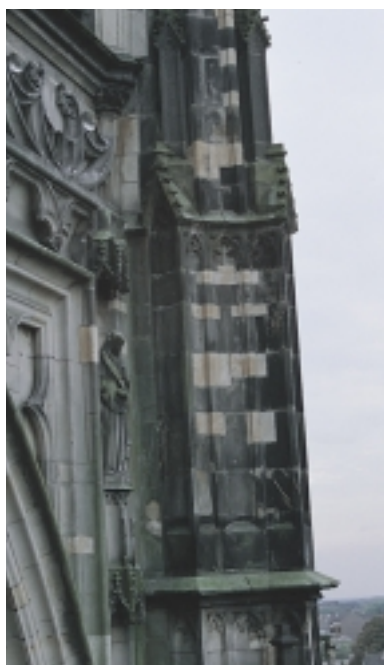
*Kalksteenblokken te midden van zandsteen.
De kalksteen wordt steeds lichter, de zandsteen
steeds donkerder van kleur. Onder invloed van
het zandsteenbesluit, waarin is vastgelegd dat
het gebruik van zandsteen niet meer is toegestaan,
is in de jaren vijftig van de twintigste eeuw in
plaats van zandsteen kalksteen toegepast*

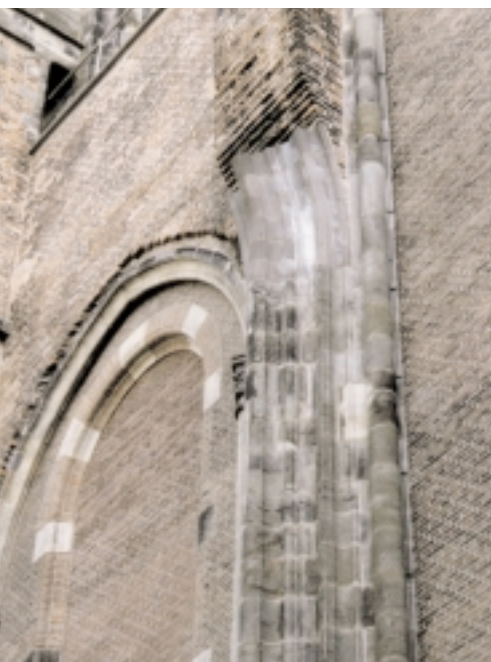
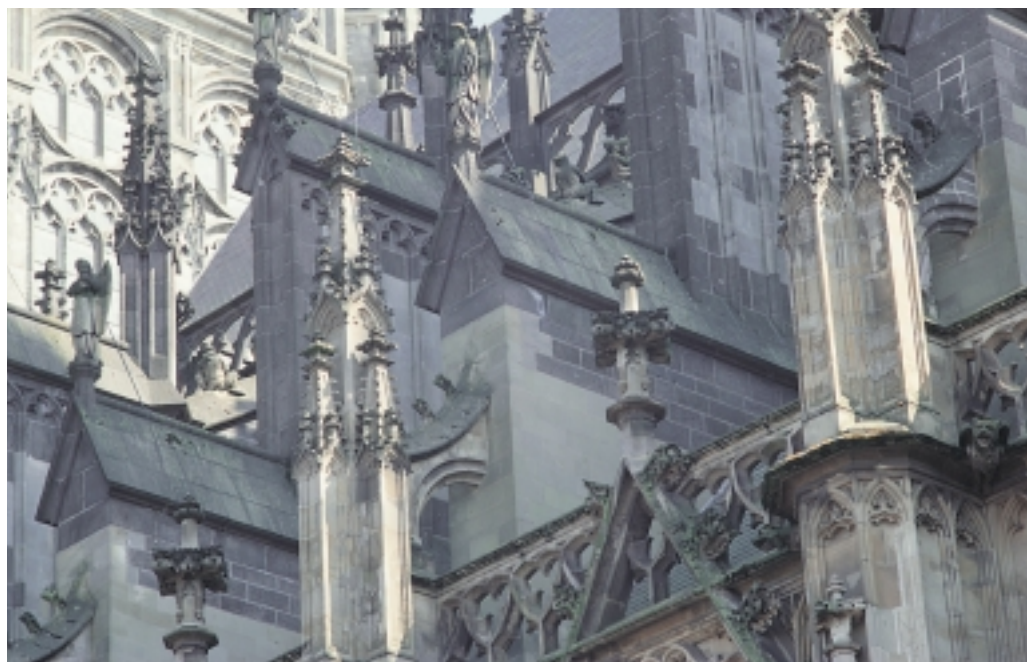
Vanaf de jaren zestig van de twintigste eeuw werd in plaats van kalksteen basaltlava als vervanger van zandsteen gebruikt, met wisselend succes. De foto boven laat zien hoe donkere Duitse basaltlava afsteekt tegen de lichtgrijs verweerde omgeving. Op de foto links is te zien hoe Franse basaltlava wat kleur betreft goed aansluit bij de grijs verweerde zandsteen

van de Amersfoortse Onze Lieve Vrouwetoren is zeer geslaagd te noemen. De basaltlava en de gehandhaafde zandsteen vormen bepaald een eenheid. Dat kan niet gezegd worden van de verschillende gesteenten aan de Sint-Lievensmonstertoren in Zierikzee. De zandsteen is hier vervangen door twee verschillende soorten basaltlava, terwijl het overige werk van Gobertange en Ledestein – veel lichter van kleur – is gehandhaafd. Een van de twee soorten basaltlava steekt erg af tegen het omringende werk.

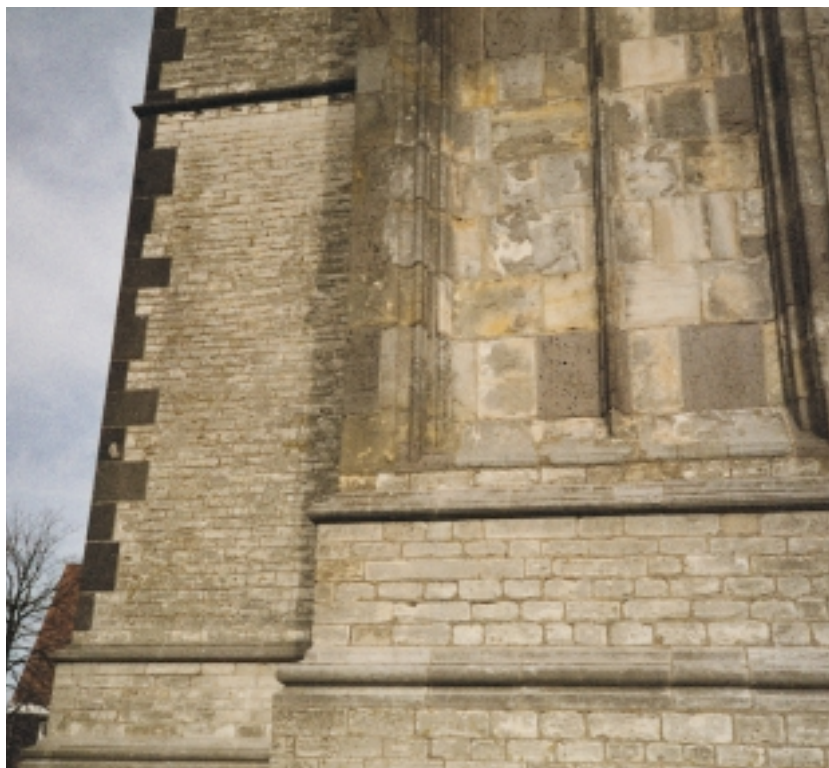
In 1960 werd aan de Sint-Lievensmonstertoren in Zierikzee zandsteen vervangen door basaltlava uit Duitsland. Uit berichten blijkt dat de groeve indertijd moeite had met het leveren van voldoende steen. Vandaar dat er twee verschillende soorten basaltlava gebruikt zijn. Alleen de Londerfer basaltlava (rechtsboven) kleurt goed bij de zandsteen. De Mayener basaltlava op de hoek van het gebouw niet

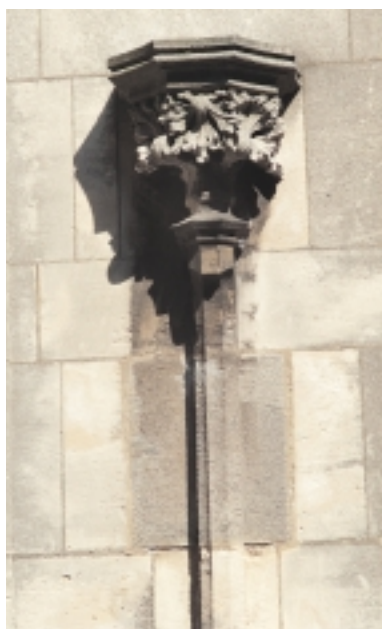
Kalksteen vervangen door Peperino (blok onder de console) in de jaren zeventig van de twintigste eeuw. In dit geval valt het contrast met de omgeving mee, maar op een regenbelaste zijde van het gebouw zal de Peperino, die op den duur donkerder wordt en sterk bemost raakt, afsteken tegen de steeds lichter wordende kalksteen

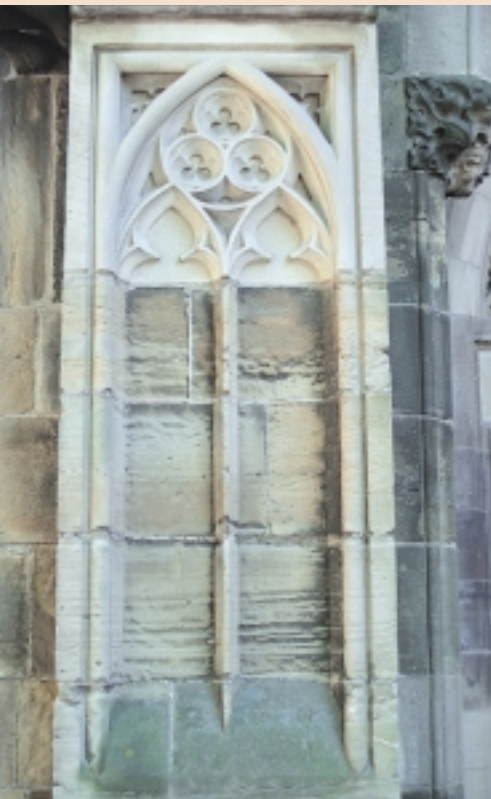
Udelfanger zandsteen vervangen door Bentheimer zandsteen in de jaren tachtig van de twintigste eeuw. Op zich hoeft het gebruik van Udelfanger zandsteen geen problemen op te leveren, mits men de steen goed op gebreken controleert
