## DÉCORS À RELIEF DE CAGES D'ESCALIERS ART DÉCO RELIËFORNAMENTEN IN ART DECO TRAPHALLEN

CLAIRE FONTAINE

### RESTITUTION D'UNE POLYCHROMIE D'ORIGINE

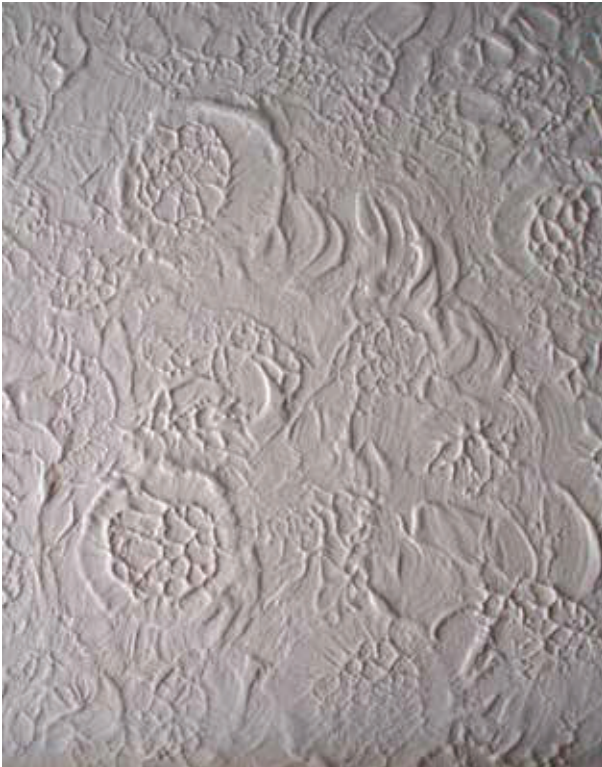
*Décor de cage d'escalier dans un immeuble Art déco à Bruxelles.  
(Photo : C. Fontaine)*

Il n'est pas rare de trouver dans les cages d'escaliers des bâtiments des années 1920 et '30 des décors de murs en relief. Cette mode arrivait des pays anglophones où l'utilisation de peintures spéciales se répandait. Inutile de faire appel à un plâtrier spécialisé en enduits modelés : tout peintre décorateur pouvait aborder sans trop de difficultés ce genre de reliefs peu accusés. Le décorateur fabriquait sa mixture à l'eau<sup>(2)</sup> ou à l'huile<sup>(3)</sup> ou encore utilisait des produits commerciaux comme : la peinture Silexine (1919), Fortoliet (? > 1926), Majorcirca, Hasco (1932), Muroplast (1937), Muroplastic, LambriLux et Betonlux.

Si les techniques d'exécution — recettes de pâte, outils<sup>(4)</sup> et dessins — varient, on observe souvent un effet bosselé (tapoté, granité, poché, projeté, ...), des motifs tournés sur place (rotation d'outils divers, rotation de brosse sur axe du manche, circumduction du poignet, ...), ou des fantaisies contrariées.

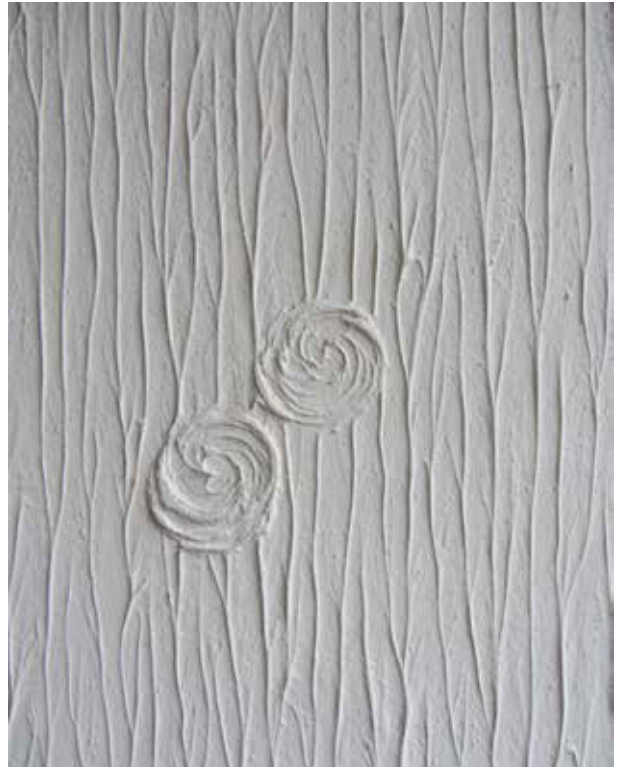
*Traphaldecoratie met relief in een art deco gebouw in Schaerbeek.  
(Foto : C. Fontaine)*

In traphallen van gebouwen uit de jaren 1920 en '30 treft men wel vaker muurdecoraties in reliëf aan. De mode kwam overgewaaid uit de Engelstalige landen, waar het gebruik van bijzondere schildertechnieken opgang maakte.

De uitvoeringstechnieken — recepten van pasta's, gereedschap<sup>(4)</sup> en tekeningen — zijn zeer uiteenlopend, maar meestal gaat het toch om een bobbelig effect (ingetikt, gedopt, gekreukeld, gespoten,...), cirkelvormi-

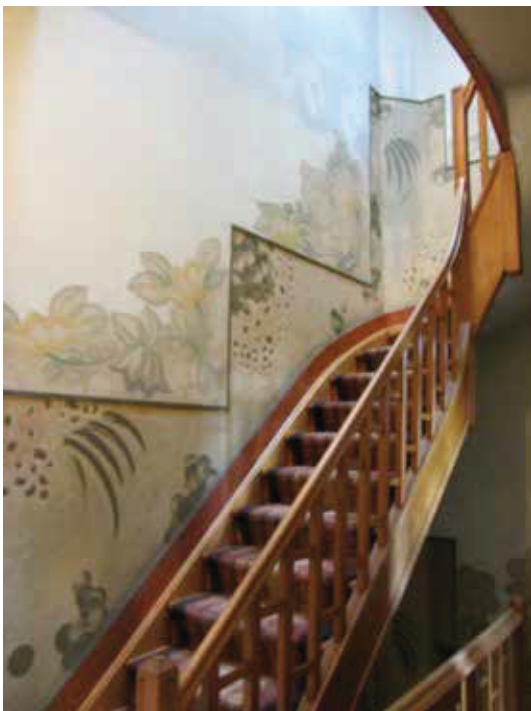
*Maison personnelle de l'architecte Henri Draps, à Laeken, 1931  
Décor dans sa polychromie d'origine. (Photos : C. Fontaine)*

L'espace à décorer y est, comme souvent, divisé en panneaux sous forme de lambrisage à cadres. Ceci facilite la réalisation et présente l'avantage de pouvoir travailler seul. Il faut en effet procéder à la mise en relief aussitôt après avoir appliqué quelques mètres carrés, tant que la pâte est encore plastique.

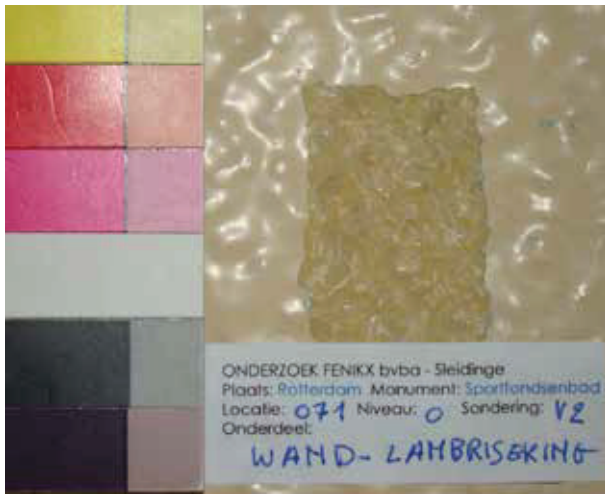
On peut trouver également des décors continus et sans raccords, en soubassement. Le « Béton-Emaille » (Bétonit, Emalux, Muroplast) hollandais, à base de 90 % de ciment, s'utilisera pour les cages d'escaliers de sanatoriums, hôpitaux, écoles, piscines publiques etc. jusque dans les années 1960. Il présente l'avantage d'être très dur et non-poreux. Notons que le producteur de Si-

Fortoliet teinté en masse. Sportfondsenbad Rotterdam, 1937  
In de massa gekleurde fortoliet. Sportfondsenbad in Rotterdam, 1937  
(Photo/ foto : A. Verdonck - Fenikx bvba)

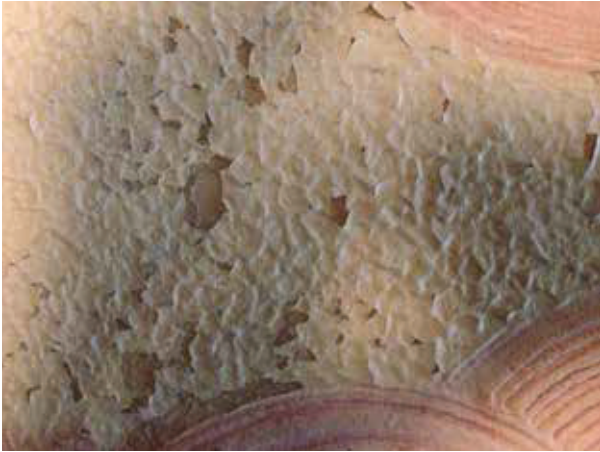
On observait par endroits une fissuration suivie d'un écaillage lié à la mauvaise adhésion des couches épaisses. La peinture à l'huile originale (grasse et non-aqueuse) ne pouvait pas être recouverte d'une peinture à l'eau maigre (aux résines synthétiques (acryliques, vinyliques, ...) en dispersion).

Écaillage du surpeint avec perte de matière. (Photo M. Sonck)  
Afschilfering van de overschildering met materiaalverlies.

1. Le fixage de l'écaillage du surpeint n'était pas une nécessité puisque cette couche épaisse n'était pas originale et ne présentait pas d'intérêt historique ou artistique. Les soulèvements et les parties non adhérentes ont donc été dégagés.

1. Het fixeren van de afschilferingen van de overschildering was niet nodig omdat deze dikke laag niet origineel is en geen historische of artistieke betekenis heeft. De opstuwingsen en de niet hechtende delen werden dus verwijderd.

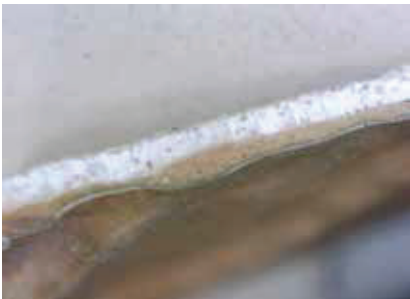
Coupe – Agrandissement X10 reprenant : l'enduit grossier, l'enduit de finition, la monocouche d'enduit décoratif et les différentes couches de peinture. (Photo : C. Fontaine)

Dwarsdoorsnede – Vergroting X10 van : ruwe pleisterlaag, afwerkingslaag, eenlagige decoratieve pleister en de verschillende verflagen.

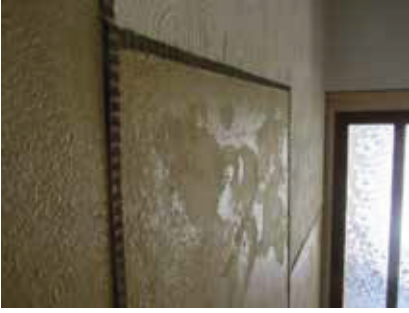
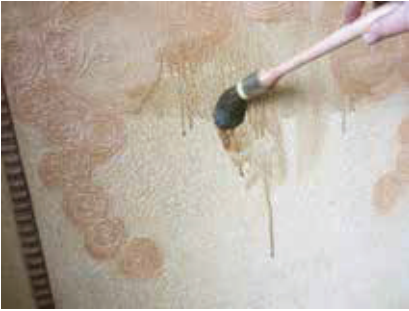
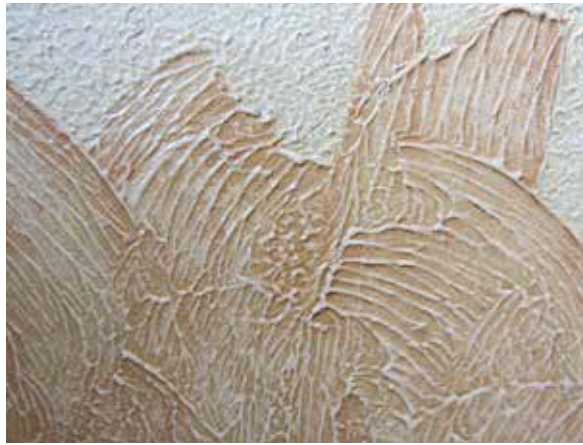
*Pendant la réalisation : Embus après le premier passage, détail de la sortie des reliefs et passage du glacis final. (Photos : C. Fontaine)  
Tijdens de uitvoering : Ingeschoten matte zones na de eerste glacis, detail van afgeveegde reliefs en aanbrengen van derde glacislaag.*

Après séchage, la surface présentait un aspect encore mat et, localement, un aspect brillant avec des embus.

5. Un premier glacis (terre d'ombre naturelle + terre de sienne naturelle) à l'huile de lin a été appliqué sur toute la surface.

Il a été aussitôt ressuyé à l'aide de chiffons épais sur une cale et d'une raclette en caoutchouc. L'opération s'est avérée difficile sur le fond maigre.

7. Un deuxième glacis à l'huile a été appliqué, comme à l'origine, sur les motifs (ocre rouge + terre de sienne naturelle). Il a été ressuyé.

8. Un troisième glacis a l'huile (terre d'ombre naturelle) a été appliqué de façon à recouvrir l'ensemble des panneaux.

Il a été ressuyé. Ceci uniformise et lie mieux les 2 teintes de glacis précédentes entre elles.

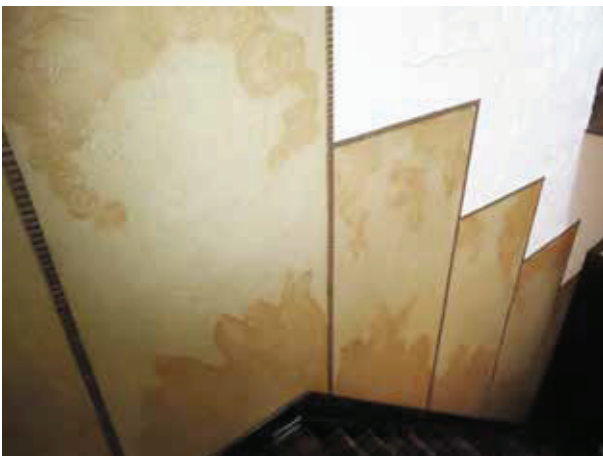
*Cage d'escalier après intervention. (Photo: C. Fontaine)  
Traphal na interventie.*

Par ailleurs, ce ressuyage n'étant pas identique aux ressuyages sous-jacents, la superposition des glacis donne une plus grande richesse de tonalités et une vibration à l'ensemble.

L'aspect brillant s'atténuera dans les mois à venir pour présenter un beau satin faisant jouer la lumière rasante sur les reliefs.

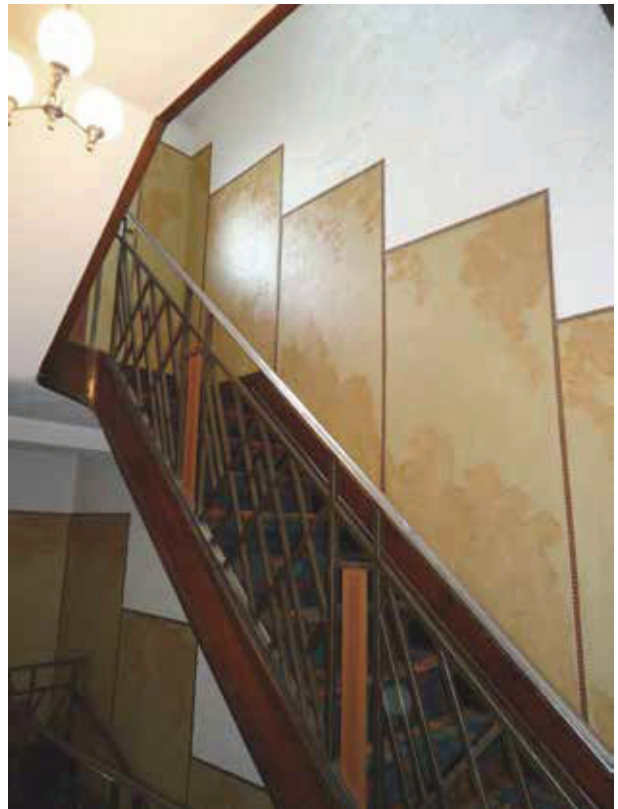
*Traphal na interventie. (Foto : C. Fontaine)  
Cage d'escalier après intervention.*
