## Bouwfragmenten

Belangrijke bouwfragmenten zouden bij voorkeur behouden moeten worden in of bij het monument zelf. In een museale collectie is ook mogelijk. En eventueel worden ze geplaatst in de collectie van de Rijksdienst voor de Monumentenzorg. In deze brochure gaat de Rijksdienst aan de hand van veel voorbeelden dieper in op het behoud van bouwfragmenten, die als onvervangbare bron informatie bevatten die een kopie nooit kan geven.

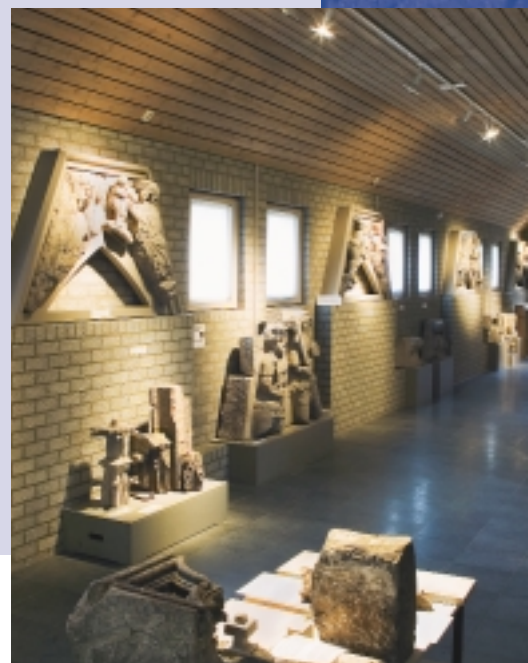
*Museum De Bouwloods is het 'musée lapidaire' van de Sint-Janskathedraal te 's-Hertogenbosch, en een geslaagd voorbeeld van behoud en bescherming van bouwfragmenten in de buurt van het oorspronkelijke monument (foto 2006)*

Een exemplarisch en geslaagd voorbeeld van behoud van bouwfragmenten in de buurt van het oorspronkelijke monument is de zogeheten Bouwloods bij de Sint-Janskathedraal in 's-Hertogenbosch. Het is een speciaal voor dit doel naast de kathedraal gebouwd museum. Het bevat het restauratiearchief en biedt een onderkomen aan alle bewaard gebleven authentieke bouwfragmenten. Daaronder bevinden zich ongeveer veertig door het Rijk in bruikleen gegeven objecten, die door architect Pierre Cuypers aan het einde van de negentiende eeuw voor het Rijksmuseum waren verworven, en een selectie van negentiende- en twintigste-eeuwse kopieën die inmiddels al weer van de kathedraal zijn afgehaald en zijn vervangen. De omvang van de collectie rechtvaardigt de bouw van dit *musée lapidaire*, al is de totstandkoming ervan beslist niet vanzelfsprekend geweest. Op deze schaal vormt het in Nederland nog steeds een uitzondering. Hooguit werden eerder wel eens incidenteel fragmenten bij een gebouw opgesteld, zoals de beelden aan de buitenzijde van de middeleeuwse raadhuisen van Kampen en Veere, die museaal in een nabijgelegen monument zijn ondergebracht, en de renaissance-zwikkullingen van het Huis van Maarten van Rossum in Zaltbommel uit ongeveer 1535.

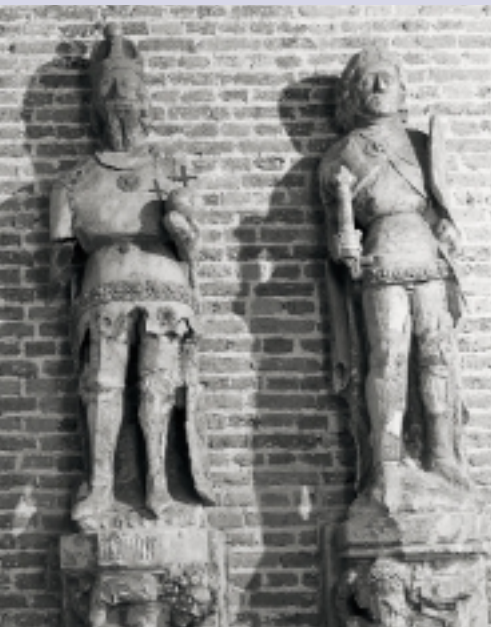
*De oorspronkelijke beelden van het veertiende-eeuwse raadhuis van Kampen vormen een uniek onderdeel van de IJsselgotiek en staan nu opgesteld in de Koornmarktspoort in Kampen. Van de baldakijnen zijn geen fragmenten bewaard gebleven (foto 1984)*

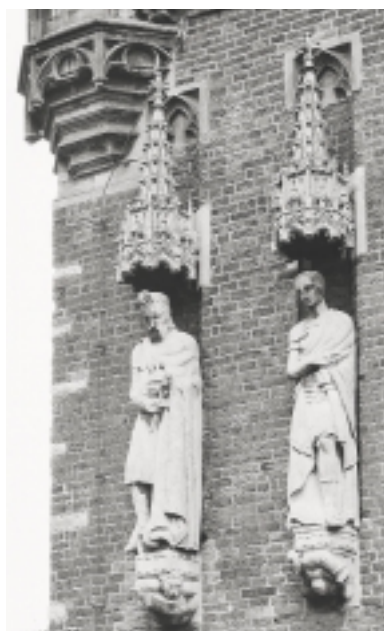
*In 1949 zijn er nieuwe beelden van J. Poet op het raadhuis van Kampen geplaatst (foto 1949)*

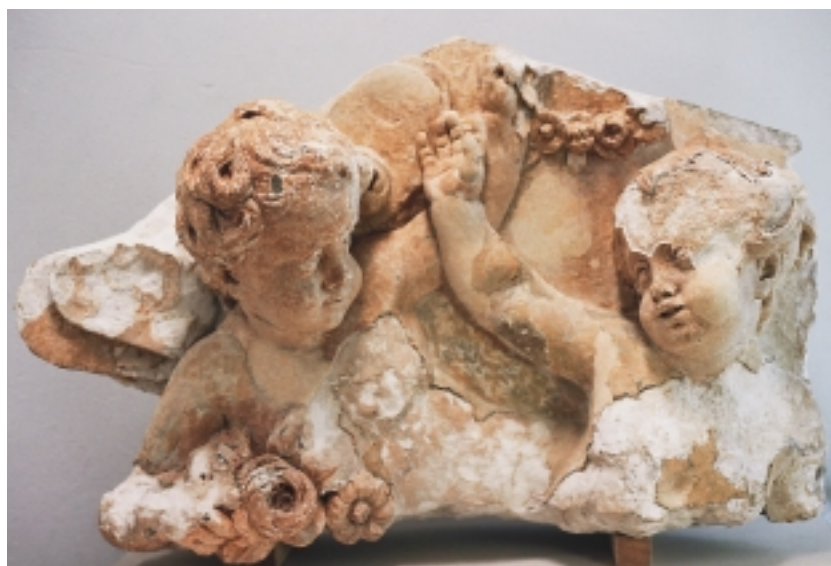
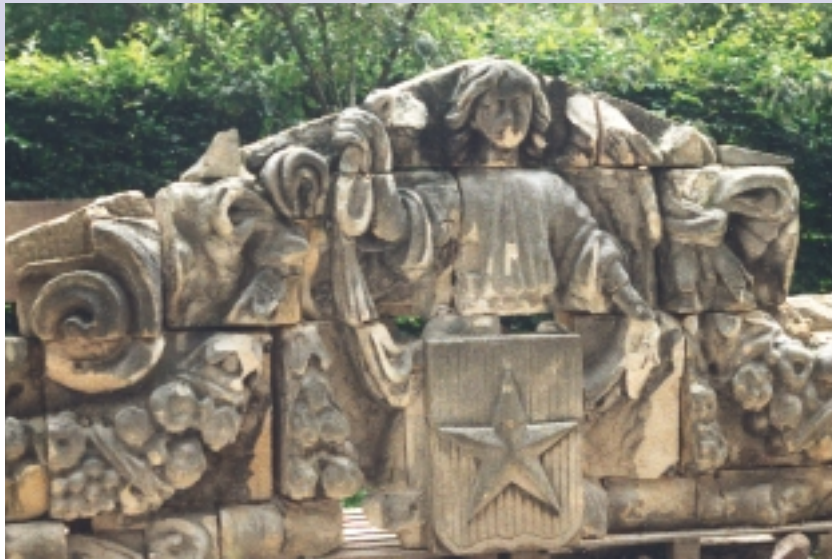
*Dit fragment van het originele fronton van het achttiende-eeuwse Paleis Lange Voorhout in Den Haag is uit de container gered en in de collectie van de Rijksdienst voor de Monumentenzorg geplaatst (foto Adriaan van Rossem, 2003)*

Helaas gaat het ook wel eens mis en blijkt de zorg voor behoud van origineel materiaal nog niet te behoren tot de standaardprocedure bij restauraties. Zo werd in 1996 het fronton van het door Pieter Post ontworpen stadhuis in Maastricht uit 1664 bij een restauratie gekopieerd, waarbij het origineel verloren is gegaan. In een soortgelijke situatie konden fragmenten van een ander fronton, van Paleis Lange Voorhout in Den Haag door P. de Swart uit 1764, gelukkig

net op tijd worden gered. Zij het wel nadat ter plekke een afgietsel was geplaatst en het origineel – dat nergens anders in Den Haag bleek te kunnen worden ondergebracht – al deels in een container was beland.

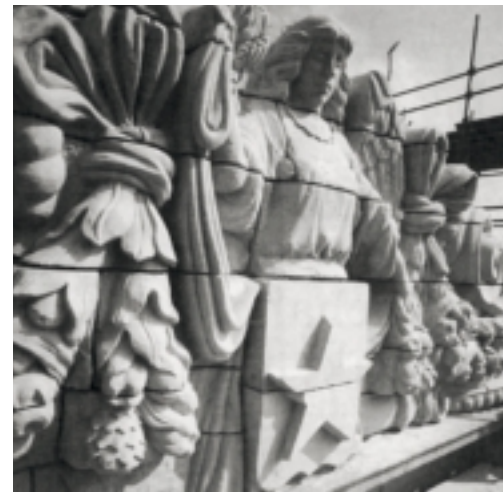
*Het nieuwe fronton van het stadhuis van Maastricht van beeldhouwerij Ton Mooy tijdens de opbouw in 1996 (NRC Handelsblad, foto Paul Mellaart, WFA, 1996)*

*Het originele fronton van de voorgevel van het zeventiende-eeuwse stadhuis van Maastricht staat hier nog opgesteld bij Beeldhouwerij en restauratie-atelier Ton Mooy in Amersfoort. Maar na te zijn gekopieerd is het weggegooid (foto auteur, 1996)*

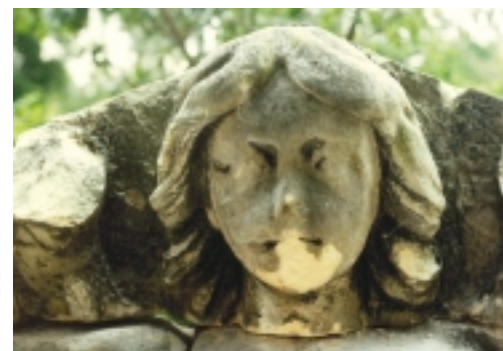
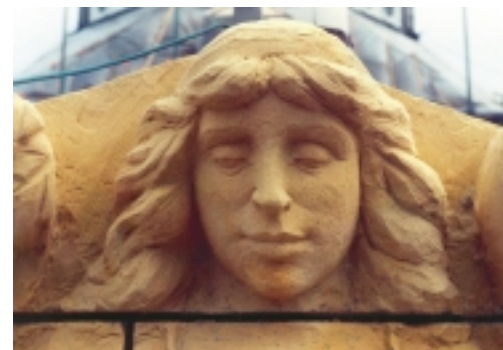
*De stedenmaagd van Maastricht voor en na 1996 (foto's auteur)*

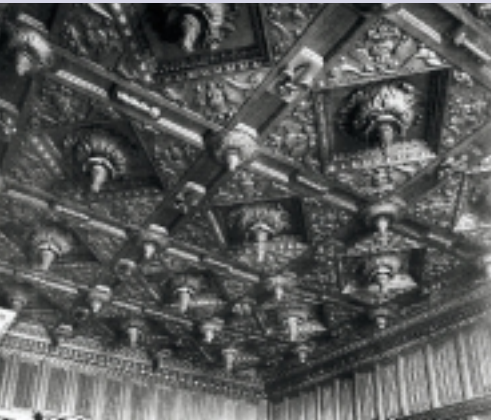
*De huidige verblijfplaats van dit plafond in het negentiende-eeuwse Engelse kasteel Goodrich Court te Herefordshire is onbekend. Het is oorspronkelijk afkomstig uit een omstreeks 1540 gebouw stadspaleisje in Breda (foto uit Clive Wainwright, 'The Romantic Interior: The British Collector at Home 1750-1850', New Haven/Londen, 1989)*

Tot ver in de twintigste eeuw bevond zich in Goodrich Court in Herefordshire een zestiende-eeuws plafond uit Breda. Goodrich Court was een in 1835 in opdracht van Sir Samuel Rush Meyrick in historiserende stijl gebouwde kasteel. Volgens een Engelse gids uit 1845 zou het plafond afkomstig zijn geweest uit het Gouvernement, een klein stadspaleis in Breda. Dat was tussen 1535 en 1550 gebouwd in opdracht van de hofmeester van Karel V en Hendrik III, Gabriel van Biest. Vanaf 1608 fungeerde het als woonverblijf van Justinus van Nassau en vanaf 1680 als residentie van de militaire gouverneurs van de stad. Op stilistische gronden is het plafond hoogstwaarschijnlijk na 1540 te dateren.

Het zal naar Engeland zijn vervoerd na te zijn uitgenomen tijdens de verbouwing van het Gouvernement tot woning voor de gouverneurs van de Koninklijke Militaire Academie. Het plafond is mede daarom interessant, omdat het zo duidelijk laat zien hoe snel men de nieuwe renaissancestijl overnam van het toen nog jonge renaissancepaleis van Hendrik III. Waar het plafond zich nu bevindt, is niet bekend. Toen Goodrich Court in 1960 werd gesloopt, was het plafond al enkele decennia eerder verwijderd.

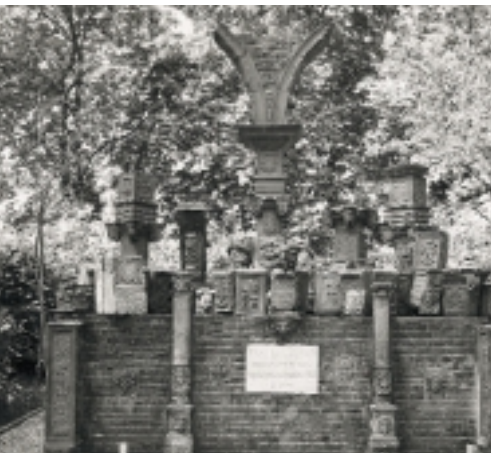
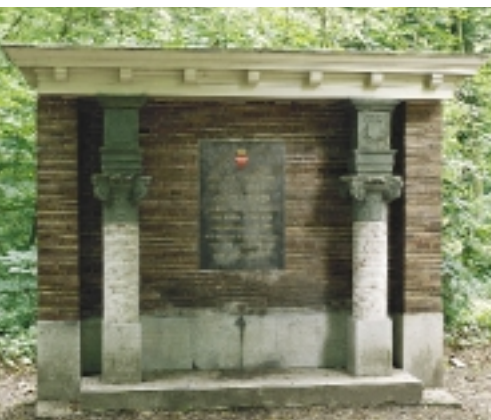
*Bouwfragmenten van het in 1810 gesloopte Kasteel Buren zijn in 1899 toegepast in een monument (foto 1938)*

*Het nieuwe monument voor Kasteel Buren uit 1972 bevat nog slechts enkele bouwfragmenten (foto 2006)*

Aan het einde van de negentiende eeuw vond J.H. Heuff op allerlei plaatsen in Buren in Gelderland fragmenten van het in 1810 gesloopte Kasteel Buren. Ze waren voornamelijk afkomstig van de renaissance-arcaden van het kasteel uit 1539, dat waarschijnlijk naar ontwerp van Tommaso Vincidor da Bologna is gebouwd. De arcaden werden gemaakt door Andries de Seron in de bouwloos van het paleis van Hendrik III te Breda. Ook bevonden zich onder de fragmenten delen van twee renaissanceschouwen uit 1540. In 1899 stelde Heuff de fragmenten op als een monument, dat in 1971 op de monumentenlijst werd geplaatst. In 1972 werd er een nieuw monument opgericht. Hierin werden in plaats van de tweehonderd fragmenten nog maar enkele stukken opgenomen. De overige fragmenten – waaronder de architectuurhistorisch uiterst belangrijke fragmenten van de arcaden en de schouwen – zijn naar elders verplaatst. Omdat deze geen deel meer uitmaken van het in 1972 heropgerichte gedenkteken en zijn opgeslagen als losse voorwerpen, zijn zij weer roerend geworden, in gemeentelijk beheer, en vallen ze niet meer onder de bescherming van de Monumentenwet 1988.

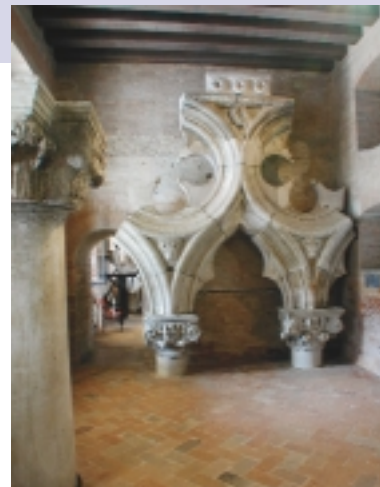
*Dit originele bouwsculptuur van het Dogenpaleis te Venetië staat permanent tentoongesteld op de begane grond (foto auteur, 2001)*

Het lijkt er sterk op dat men tot nu toe in het buitenland meer belangstelling voor authentieke bouwfragmenten heeft dan in Nederland. Wie plaatselijke musea in Italië bezoekt, of bijvoorbeeld het gotische Dogenpaleis uit 1424 in Venetië, zal zich niet aan die indruk kunnen onttrekken. In de Dommusea van Florence, Siena of bijvoorbeeld Pisa maken de originele, al dan niet gehavende beelden en bouwonderdelen die bij verscheidene restauraties zijn gekopieerd en vrijgekomen substantieel deel uit van de permanente collectie. Met een vergelijkbare trots staan ook in Duitse en Belgische musea fragmenten opgesteld. Of in Frankrijk, waar de bezoeker van bijvoorbeeld het vijftiende-eeuwse kasteel van Blois – dat in feite een kopie is – zich intensief kan verdiepen in de geschiedenis van het kasteel aan de hand van een bijzonder groot aantal originele bouwresten, die met veel museale zorg in enkele ruimtes op de onderverdieping worden tentoongesteld.

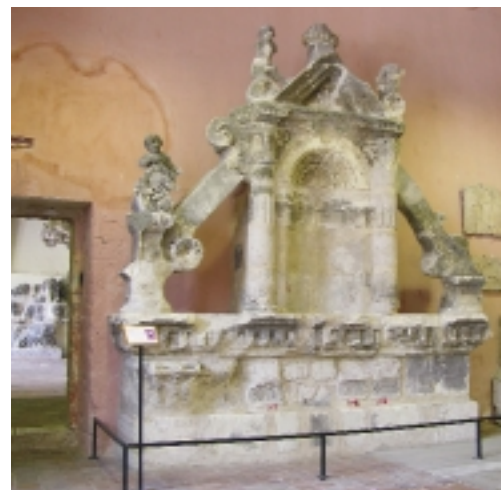
*Op de ondervloer van Kasteel Blois staat de originele bouwsculptuur permanent tentoongesteld (foto auteur, 2004)*

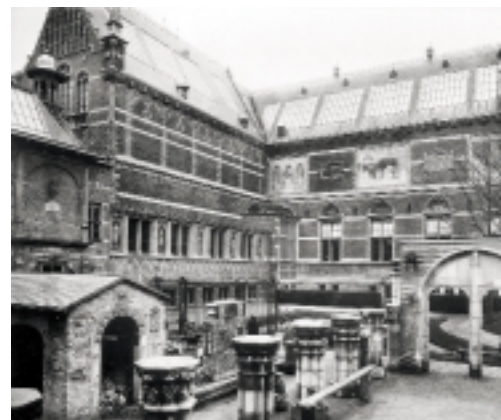
*Bouwfragmenten in de tuin van het Rijksmuseum te Amsterdam (1877-1885). Situatie voor de tweede Drucker-uitbouw van na 1914 (foto Rijksmuseum)*

Het is in die traditie dat ook bij de bouw in 1885 van het Rijksmuseum in Amsterdam een belangrijke plaats werd ingeruimd voor bouwfragmenten ten behoeve van het Nederlandsch Museum voor Geschiedenis en Kunst. Het ging met name om een buitenmuseum dat vooral een afspiegeling moest zijn van de Nederlandse zestiende- en vroege zeventiende-eeuwse bouwkunst, de Nederlandse renaissance, die beschouwd werd als de belangrijkste periode van de Nederlandse bouwkunst. De bezoekers en vooral de leerlingen van het kunstonderwijs, konden er voorbeelden van bouwkunst bestuderen aan de hand van bouwfragmenten in de kelder, in de tuin en in Cuypers' zogenaamde fragmentengebouw uit 1898. Ook de grote collectie gipsafgietsels op de overdekte westelijke binnenplaats, als aanvulling op datgene wat men in originele vorm niet kon bemachtigen, diende dit doel.

De afdeling in het Rijksmuseum die een zo goed mogelijk beeld moest geven van de nationale architectuurgeschiedenis was wat dat betreft geen lang leven beschoren. De opstelling in de kelder werd al spoedig opgeheven en sommige van de bouwfragmenten in de tuin maakten in 1909 plaats voor de Drucker-uitbouw. Andere raakten inpandig bij uitbreiding van deze vleugel in 1916. Langzamerhand werden vele rond de eeuwwisseling verzamelde bouwfragmenten en interieuronderdelen in bruikleen gegeven aan de lokale musea of teruggebracht naar het gebouw van herkomst, zoals de genoemde fragmenten van de Sint-Janskathedraal te 's-Hertogenbosch.

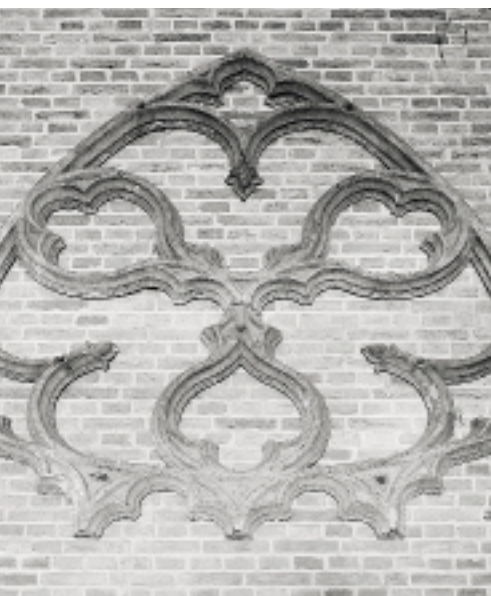
*Een van de drie bewaard gebleven negentiende-eeuwse gietijzeren traceringen van de Sint-Martinuskerk te Doesburg is opgehangen in de toren. Tijdens de restauratie tussen 1959 en 1969 werden deze unieke traceringen vervangen door natuurstenen versies (foto 1993)*

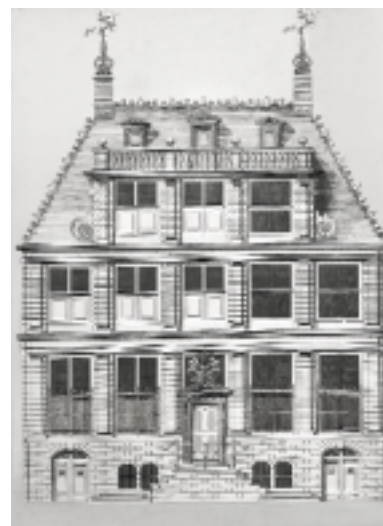
*De gevel van het zeventiende-eeuwse Huis Huydecoper te Amsterdam is gedemonteerd na oorlogsschade in 1943 (tekening uit 'Afbeeldsels der voornaamste gebouwen nyst alle die Philips Vingboons geordineert heeft', Amsterdam, 1648)*

In andere gevallen is slechts een deel bewaard gebleven van een grotere hoeveelheid bouwfragmenten die aanvankelijk gered leken. Dat geldt bijvoorbeeld voor de restanten van de voorgevel van het door Philips Vingboons ontworpen Huis Huydecoper te Amsterdam, uit 1642. Het werd in 1943 door een Engelse granaat getroffen, waarmee een voor de Nederlandse architectuurgeschiedenis belangrijk gebouw verloren ging.

Gelukkig bleef de vijftien meter brede, natuurstenen gevel van dit monumentale huis gespaard. Het werd gedocumenteerd en gedemonteerd en de fragmenten werden in de loop der jaren van de ene naar de andere gemeentewerf vervoerd en opgeslagen. In afwachting van een nieuwe bestemming hebben ze daar decennialang gelegen.

Pas in de jaren tachtig, toen een Amsterdamse zakenman het plan opperde voor de herbouw van de gevel, bleek deze niet meer compleet en moest men constateren dat veel fragmenten te sterk waren aangetast om nog voor herbouw te kunnen worden gebruikt, omdat restauratie van zandsteen ongezond en daarom uitgesloten is. Om die reden werden de meest beschadigde zandstenen delen weggegooid.

De plannen voor herbouw van deze gevel zijn vervolgens niet gerealiseerd. Uiteindelijk konden slechts een dertigtal architectonisch verschillende fragmenten worden gered door opname in de collectie van de Rijksdienst voor de Monumentenzorg.

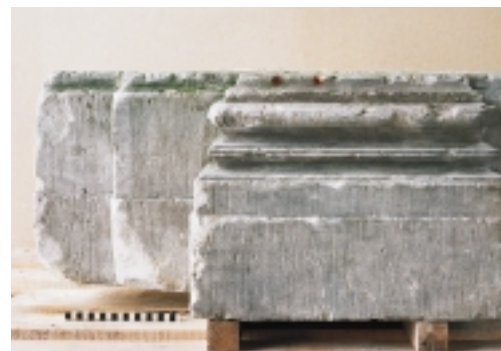
*Dit Ionische basement met dubbele astragaal, een smal, ringvormig profiel, is een van de weinige fragmenten van de voorgevel van het Huis Huydecoper te Amsterdam dat gered kon worden door het in de collectie van de Rijksdienst voor de Monumentenzorg op te nemen (foto Adriaan van Rossem, 2004)*
