Houten buitenschrijnwerk moet het interieur of delen van een gevel beschermen tegen het buitenklimaat. De term 'houten buitenschrijnwerk' omvat dan ook alle niet-structurele houten elementen die blootgesteld zijn aan het buitenklimaat, zoals vensters, deuren, luiken, kroonlijsten, gevelbekleding. Houten buitenschrijnwerk krijgt af te rekenen met een aantal minder gunstige factoren zoals regen, wind, sneeuw, zon... en heeft vaak ook te lijden van mechanische slijtage, zoals opendraaiende of schuivende deuren en vensters. Daarbij komt dat het schrijnwerk dikwijls beeldbepalend is voor de gevel en deel uitmaakt van het historisch karakter van een monument of een historisch waardevol gebouw. Het is niet verwonderlijk dat juist deze kwetsbare elementen in de buitengevel extra aandacht en onderhoud nodig hebben zodat hun levensduur kan worden verlengd.

Deze onderhoudsbrochure gaat beknopt in op de geschiedenis van houten buitenschrijnwerk en op de mogelijke schadeoorzaken.

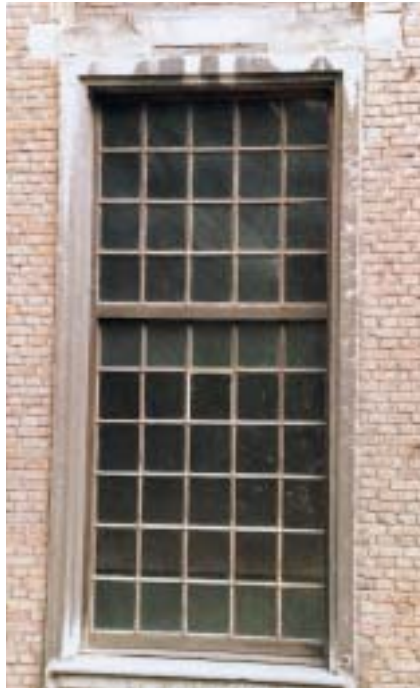
*Guillotineraam of Engels raam*

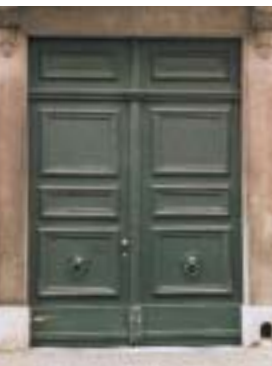
Paneeldeur

De *paneeldeur* heeft een veel ingeuzere constructie dan de eenvoudige delendeur. De paneeldeur is opgebouwd uit stijl- en regelwerk waarin losse panelen bevestigd zijn. De vormgeving en de stijlevolutie spelen hierbij een belangrijke rol. De panelen zijn niet vast verbonden met de stijlen en dorpels, opdat ze niet zouden scheuren wanneer het hout 'werkt'. Aan de zijkanten worden de panelen afgeschuind, zodat ze aan de uiteinden dunner zijn. De schuine kanten worden bossingen genoemd en worden door een groef in de stijlen en dorpels vastgehouden. Tot in het midden van de 17<sup>de</sup> eeuw komt de paneeldeur met kleine panelen voor. Vanaf de tweede helft van de 17<sup>de</sup> eeuw worden de panelen groter. Hieruit ontstaat de deur met één langgerekt paneel. In de 18<sup>de</sup> eeuw zal vooral de eenpaneelsdeur opgang maken. Daarnaast komt ook een tweepaneelsdeur voor, zij het

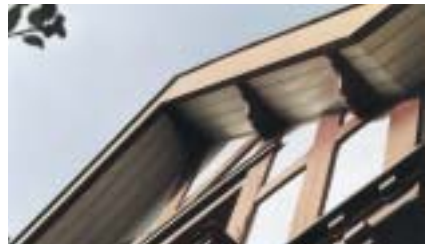
*Houten gevelbekleding*

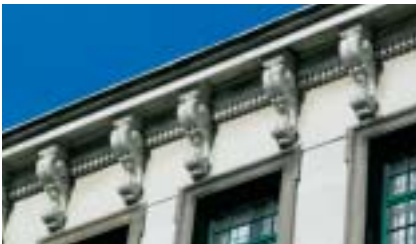
Kroonlijst

- *Goten, kroonlijsten en gootafwerking*, gaande van een eenvoudige rib- of mastgoot waarbij een houten balk aan de bovenzijde is uitgehold en geschilderd voor de opvang van regenwater, tot goten die bestaan uit een houten gootbodemplaat, een buitenboeibord, gootklossen en een gootbekleding van koper, zink of lood. Bij deze laatste vangt de gootbekleding de grootste neerslag op. Toch heeft de houten afwerking, ook al is ze niet blootgesteld aan directe regenbelasting, te lijden onder vocht (enerzijds door lekken in de gootbekleding, anderzijds door condensatie tussen de gootbekleding en de houten draagstructuur) (zie ook de brochure 'Monumenten verdienen onze zorg: Hemelwaterafvoer').

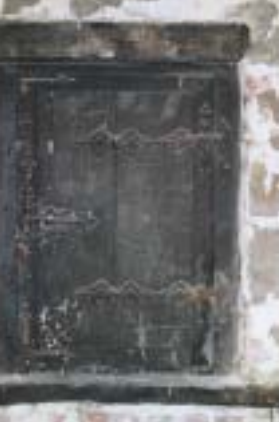
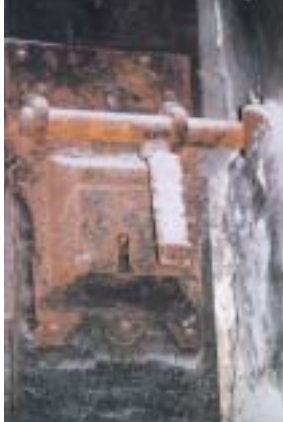
Sinds de uitvinding van het slot kon de deur ook van buiten vergrendeld worden. Bij het hefslot (het prototype van een slot) werden uitsparingen aangebracht in de grendel waarin van

opzij een sleutel zover mogelijk gestoken en omhooggeduwd kon worden. Stiften aan de sleutel, die precies onder de losse valstiften of klosjes in het slothuis steken, duwen die omhoog om de grendel vrij te maken en weg te schuiven. Later kwamen verschillende sloten in omloop: schootveerslot, schoot-grendelslot, klinkslot, spreidveerslot, schroefslot...

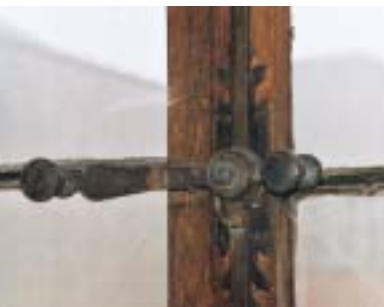
*Espagnolet*

- houten draaiboom: deze wordt scharnierend op de middenstijl gemonteerd en grijpt boven en onder in een gleuf op het vaste kader
- espagnolet: met een espagnolet kan een deur of een raam in één handbeweging tegelijkertijd aan de onder- en de bovenzijde worden gesloten of ontgrendeld
- pompespagnolet (van eenvoudig tot gedecoreerd)
- kruiskruk of krukespagnolet
- draaikruk

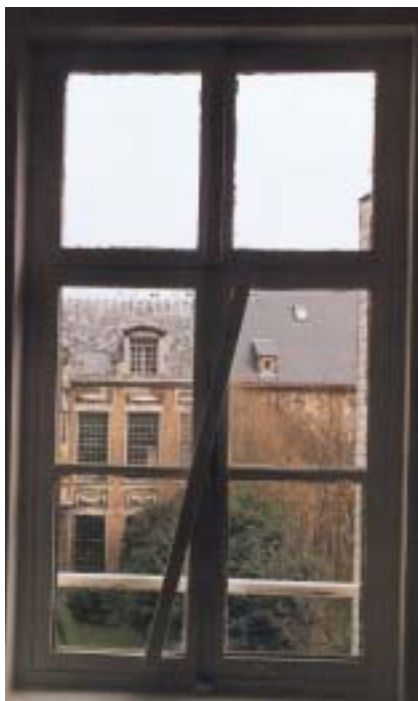
*Raamsluiting met houten draaiboom*

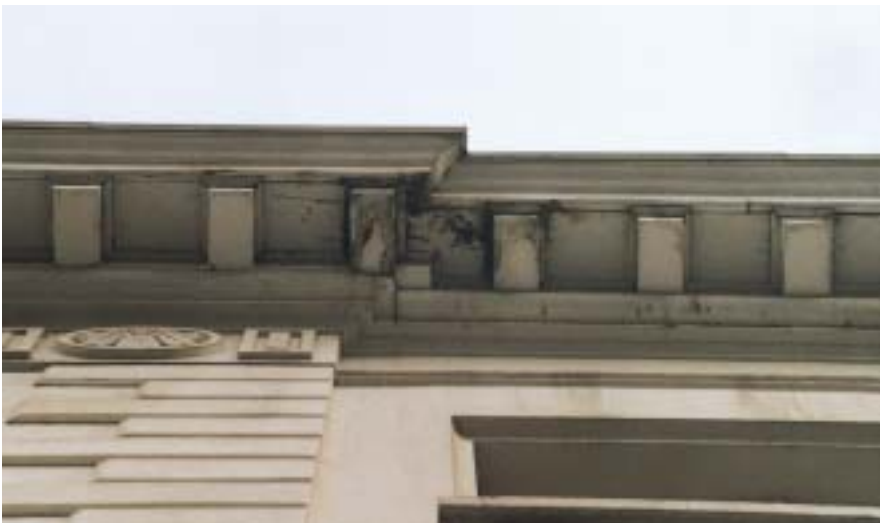
Schade aan kroonlijst door lekke dakgoot

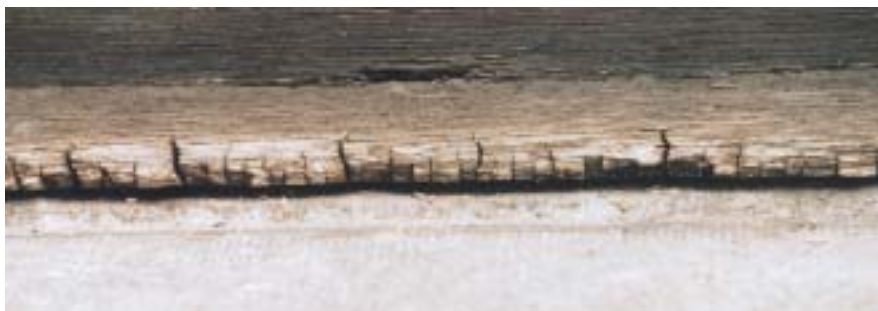
*Sterk verweerde onderdorpel*

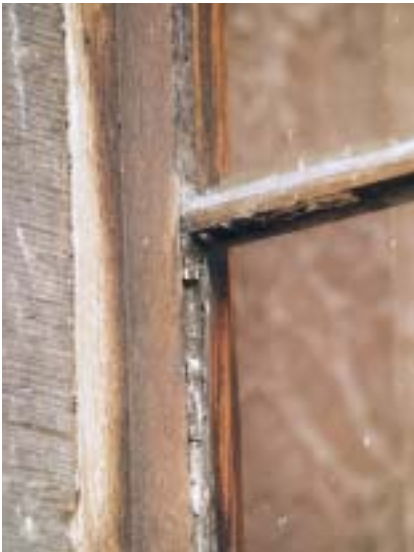
*Afgesprongen stopverf*

Vorstschade is een vrij secundair fenomeen. In gezond hout is het vochtgehalte zo klein, dat het 'water' niet kan bevriezen. Het vorstprobleem duikt meestal op ter hoogte van de aansluitingen tussen glasplaat en kader. Tussen de glasplaten en de stopverfaansluitingen blijft water staan, dat bevroert en stukjes stopverf doet afspringen.

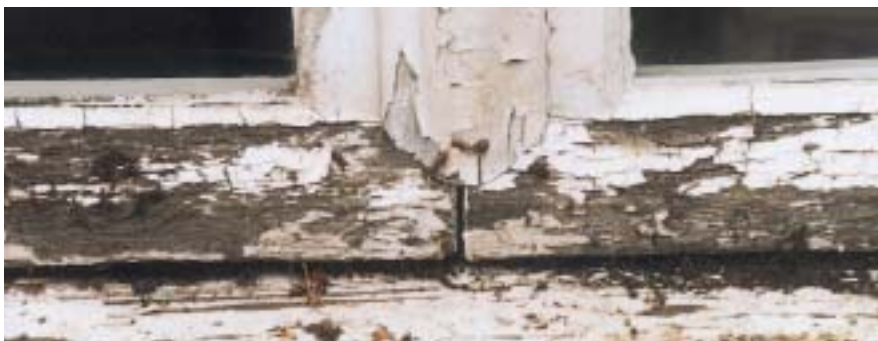
Om inwendige condensatie in de houtconstructie te vermijden is het belangrijk dat het buitenschrijnwerk aan de binnenzijde minder dampdoorlatend is dan aan de buitenzijde. Worden dezelfde afwerkproducten (bij voorkeur een dekkend systeem)

gebruikt aan binnen- en buitenzijde, dan volstaat het om aan de binnenzijde een extra laag aan te brengen. Bij verschillende producten moet aan de binnenzijde een dampremmend product gebruikt worden (bv. vernis of hoogglanslak) en aan de buitenzijde een dampopen product. Dit principe is vooral belangrijk als in de binnenuimte veel waterdamp wordt geproduceerd zoals in keukens, badkamers of wasplaatsen.

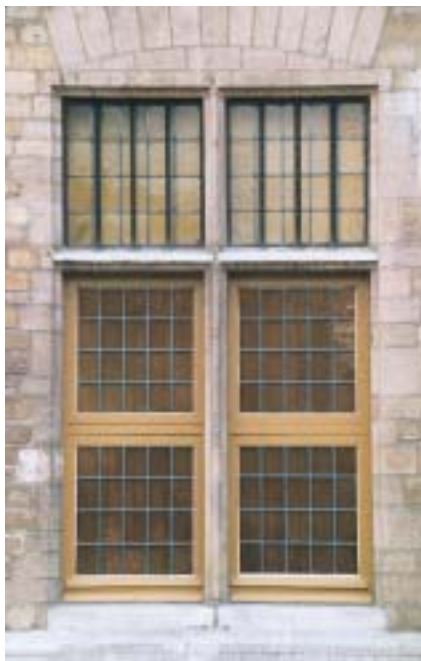
Stopverf die barsten vertoont en niet meer volledig waterdicht is, moet worden vervangen door traditionele stopverf of een hedendaags alternatief. Traditionele stopverf op basis van lijnolie en krijt wordt na enige tijd hard en is minder elastisch dan sommige hedendaagse afdichtingskitten. Als de afwerkklagen op het buitenschrijnwerk goed onderhouden worden en de stopverf regelmatig overschilderd wordt, worden de barstjes voldoende gevuld om waterdicht te blijven. Een hedendaagse kit moet zuurvrij, overschilderbaar en waterbestendig zijn, om te voorkomen dat hout, glas of afwerkingslagen aangetast worden en dat niet overschilderde afdichtingskitten het buitenschrijnwerk een heel ander uitzicht bezorgen.
