Het behoud van het historisch pannendak

RDMZ info Restauratie en beheer nr. 12 augustus 1998, herdruk mei 2001
redactie Matth van Rooden, Margo van der Sluys, Jos van Rooden, Michiel van Hunen en Ries van Hemert tekst Mariëtte Polman en Matth van Rooden foto's (tenzij anders vermeld) en tekeningen Matth van Rooden. De pannen naar Restauratievademecum RDMZ en Collectie Oude Bouwfragmenten RDMZ vormgeving B@seline, Utrecht druk VanSoest, Amsterdam

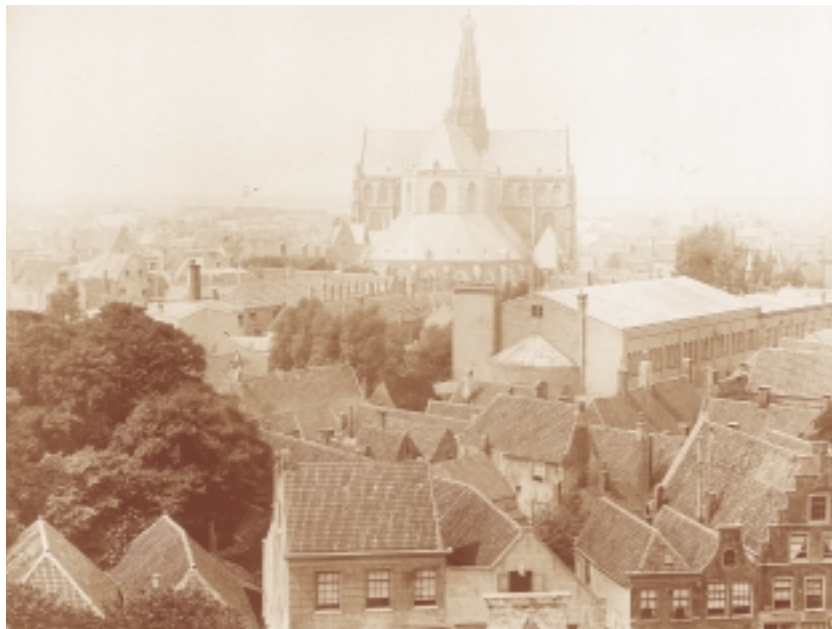
Daklandschap, met zicht op de Grote of Oude kerk van Haarlem. Nagenoeg alle dakvlakken zijn gesloten.

Opname vermoedelijk rond de eeuwwisseling (foto uit archief RDMZ)

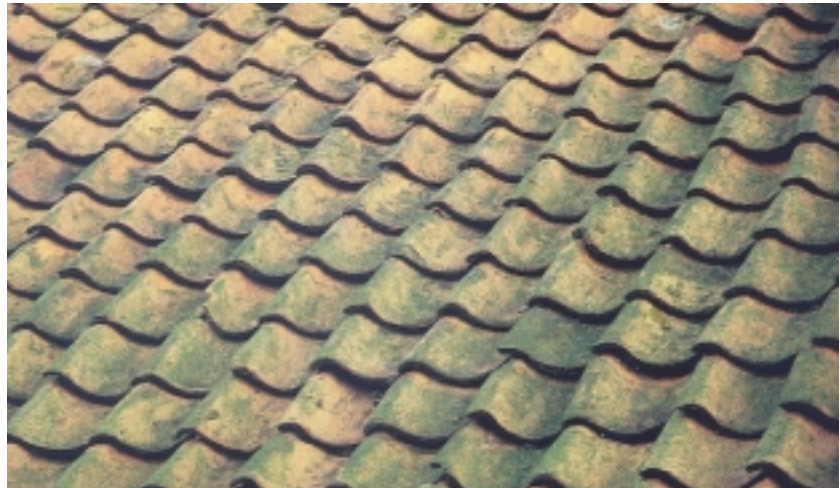
Zeldzame, linksdekkende holle pannen
(foto M. Polman)

Tot in de 18de eeuw lagen holle pannen op de onbeschoten kap. Ze hingen met hun nok aan horizontale panlatten die op de sporen waren gespijkerd. Al naar gelang de heersende windrichting gebruikte men links- of rechtsdekkende pannen. Om inregenen en insneeuwen te voorkomen, werd de verbinding tussen de pannen oorspronkelijk *gedokt*. De zijvoegen werden daarbij gedicht met bosjes roggestro, zogenoemde strodokken. Op het platteland werd de strodok tot in de jaren vijftig van de 20ste eeuw toegepast.

Een andere methode was het dichtzetten van de voegen aan de binnenzijde met kalkmortel (gemengd met koehaar). Dit vormde tevens een brandveiliger methode. Het aanbrengen van dakbeschot vond in de 18de eeuw steeds meer ingang. Linksdekkende Hollandse pannen raakten na de introductie van het dakbeschot in onbruik.

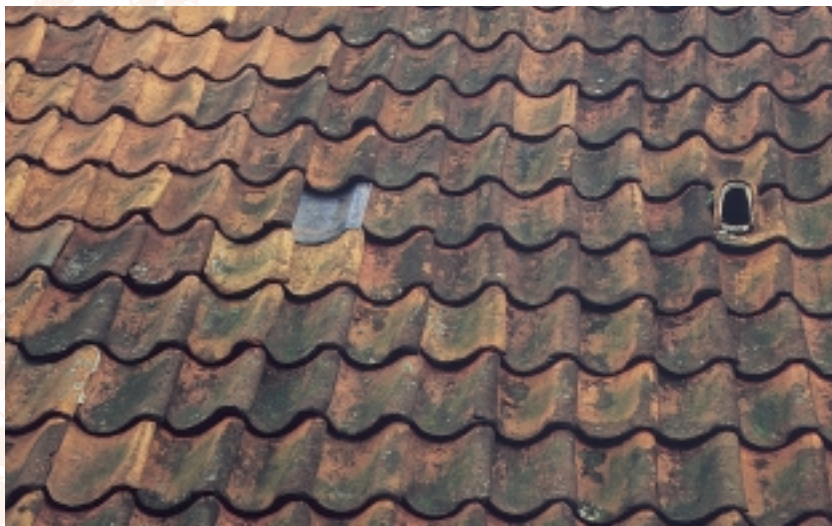
Hollands pannendak voorzien van een kappan en een glazen pan (foto M. Polman)

Een gaatpan, ook wel gehakte pan of lichtpan genoemd, is in het midden voorzien van een rechthoekige opening met sponning waarin een ruitje werd bevestigd. Huif- en kappannen bezitten boven de opening een gebogen kapje waarin ook een glasruitje geplaatst kan worden. Zonder glasruitje fungeerde de pan als ventilatie- of, bij een grotere opening, als uilenpan. De lichtpannen raakten rond 1850 in onbruik. De (mat)glazen pan, soms opgebouwd uit glas-in-lood, nam de verlichtingsfunctie over.

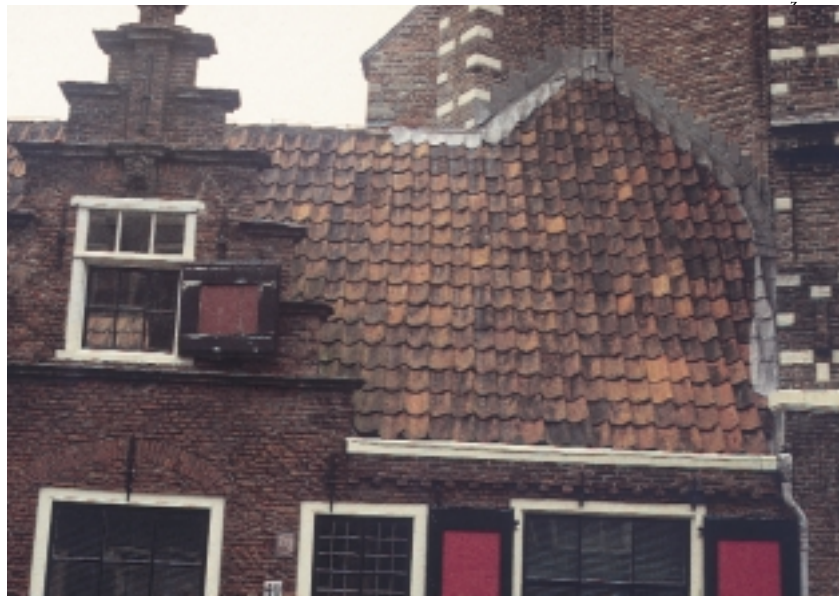
Dakschild met kleurige, veelvormige oude bolle (Hollandse) pannen, omnodig brede stroken lood ontsieren echter dit historisch dakvlak.

In de 18de eeuw deed lood zijn intrede op het pannendak. In plaats van vorstpannen bracht men soms een brede strook lood aan. Deze loodvorst werd op de ruiter van de nok- en hoekkeper gespijkerd en vervolgens op de pannen gedreven. Ook de beëindiging van het dakvlak tegen de gevel werd steeds vaker met lood afgewerkt.

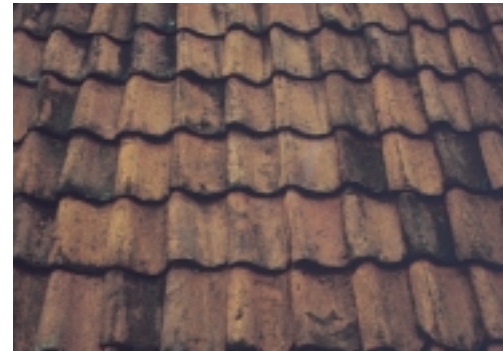
*Opmerkelijke textuurverschillen tussen
Hollandse en Verbeterde Hollandse pannen
(foto's M. Polman)*

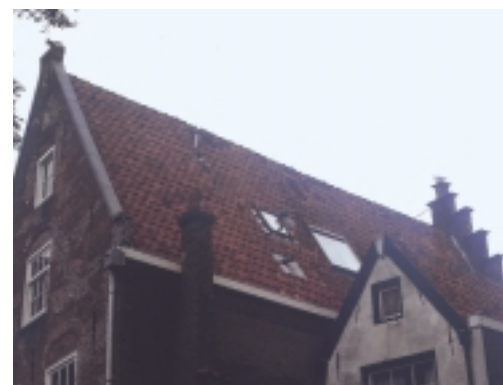
*Dakramen en afvoerpijpen doorbreken de
geslotenheid van het historische pannendak*

- Beperk het aantal dakdoorbrekingen in de vorm van afvoerpijpen, dakkapellen, dakramen en dakterrassen.
- Situeer de dakdoorbrekingen bij kappen met de nok evenwijdig aan de straat bij voorkeur alleen in het binnenschild of achterdakvlak.
- Pas alleen dakramen of kapellen toe met een relatief kleine afmeting. Twee kleine dakramen tonen beter dan één grote; smalle hoge dakramen passen vaak beter in het dakschild dan lage brede dakramen.
- Neem afvoerpijpen, ventilatiekanalen en dergelijke op in het bestaande rookkanaal, behalve als het als rookgasafvoerkanaal functioneert. Concentreer in dat geval die afvoeren zoveel mogelijk bij elkaar, breng een omtimmering aan en schilder deze in een weinig opvallende kleur. Schilder lichtgekleurde dakdoorvoeren (blank aluminium etc.) in een onopvallende kleur.

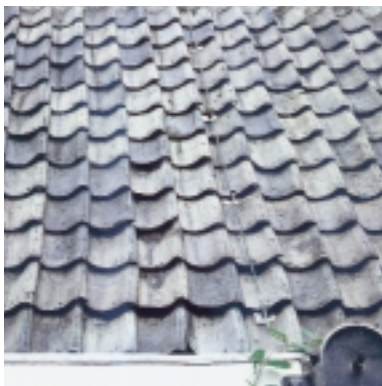
Oude holle gesmoorde pannen op een Hollands dak

Naast de bekende rode pannen komen blauwe, de gesmoorde pan, of verglaasde pannen voor. De kleur komt tot stand doordat aan het einde van het bakproces de rood bakkende klei vrijwel van luchttoevoer werd afgesloten. Door het onttrekken van zuurstof ontstaat de blauwgrijze of dofzwarte kleur. Bij een verglaasde pan wordt het glazuur op de in het zicht blijvende vlakken van de ongebakken pan gestreken. Tijdens het bakproces smelt dit tot een glasachtige massa. Het versterkt de waterdichtheid, bevordert de waterafvoer en maakt het oppervlak minder vatbaar voor de aanhechting van vuil.

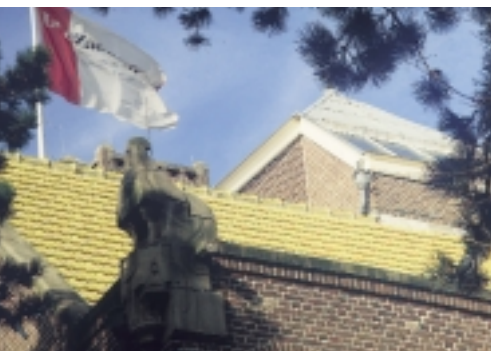
Aansluiting met opgaand metselwerk, aangesmeerde pan waaronder een loden gootje

*Opvallend geglazuurde, gele Muldenpannen
(foto M. Polman)*
