# Mausoleum Oud-Kralingen

# HET EINDE UITGESTELD

Niets is gebouwd voor de eeuwigheid, ook een grafmonument niet. Maar zeker bij bijzondere bouwwerken als het mausoleum op begraafplaats Oud-Kralingen mag het onvermijdelijke afscheid zo lang mogelijk worden uitgesteld. Een vakkundige restauratie heeft de unieke praalgrafkapel gered van een vroegtijdig einde.

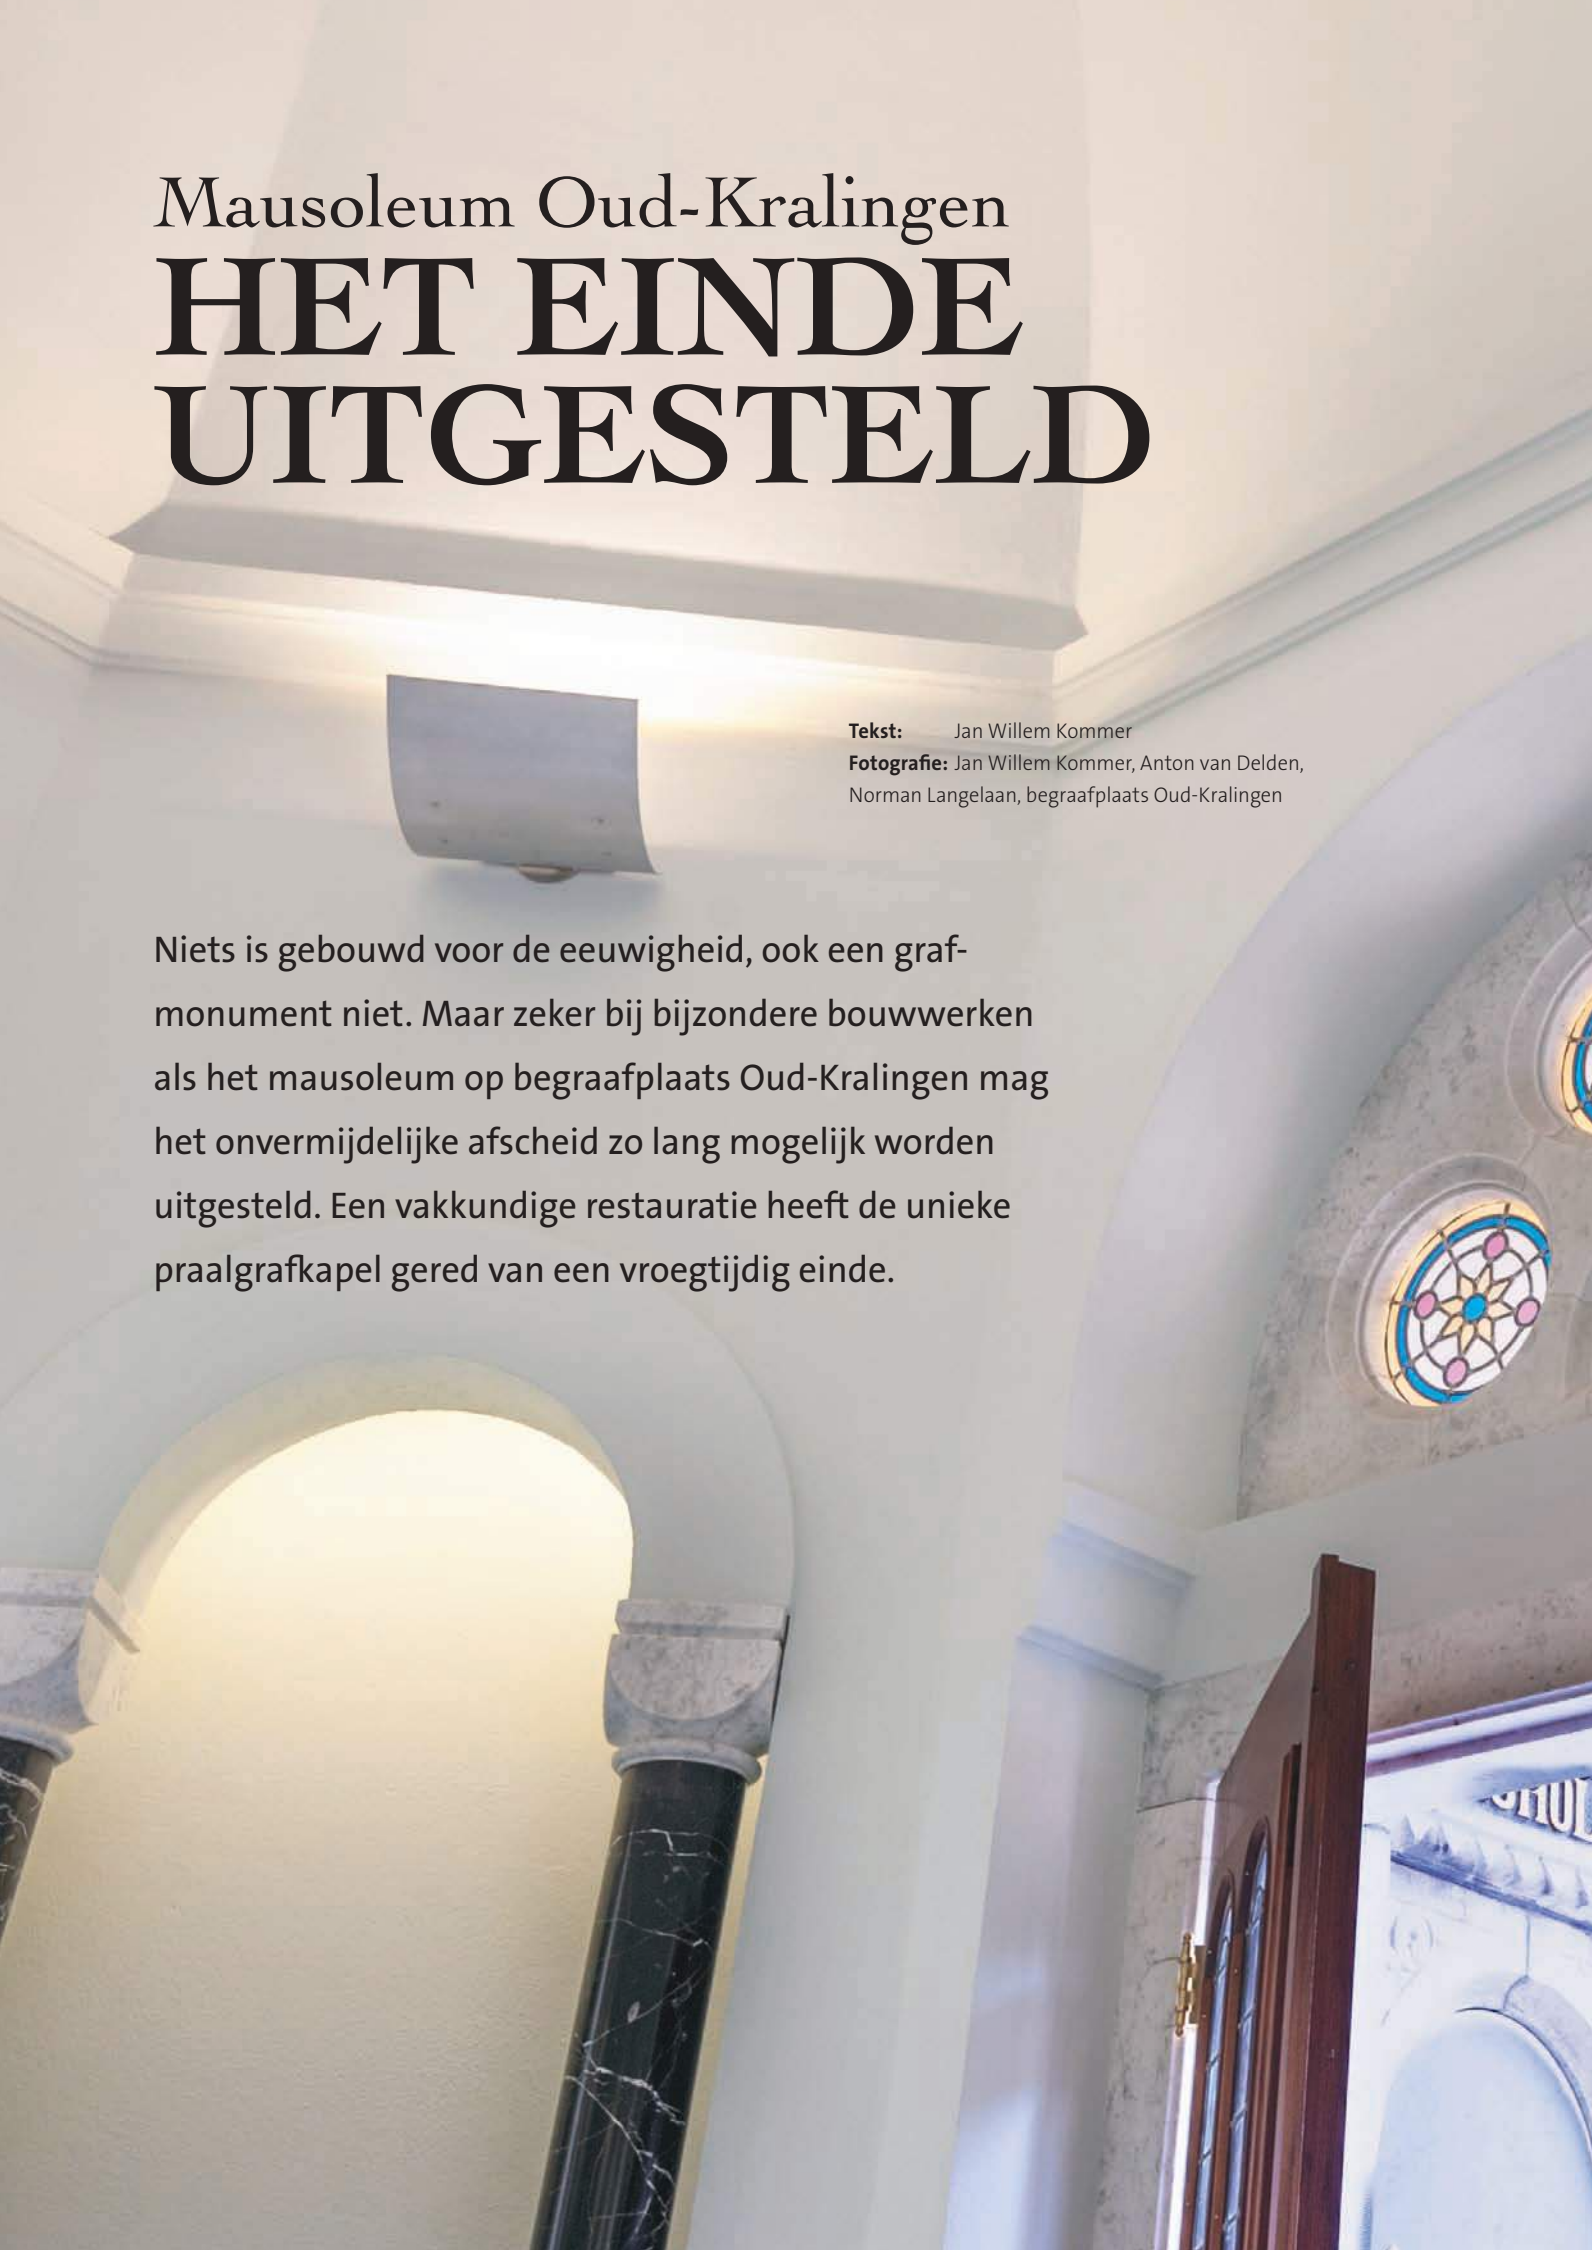
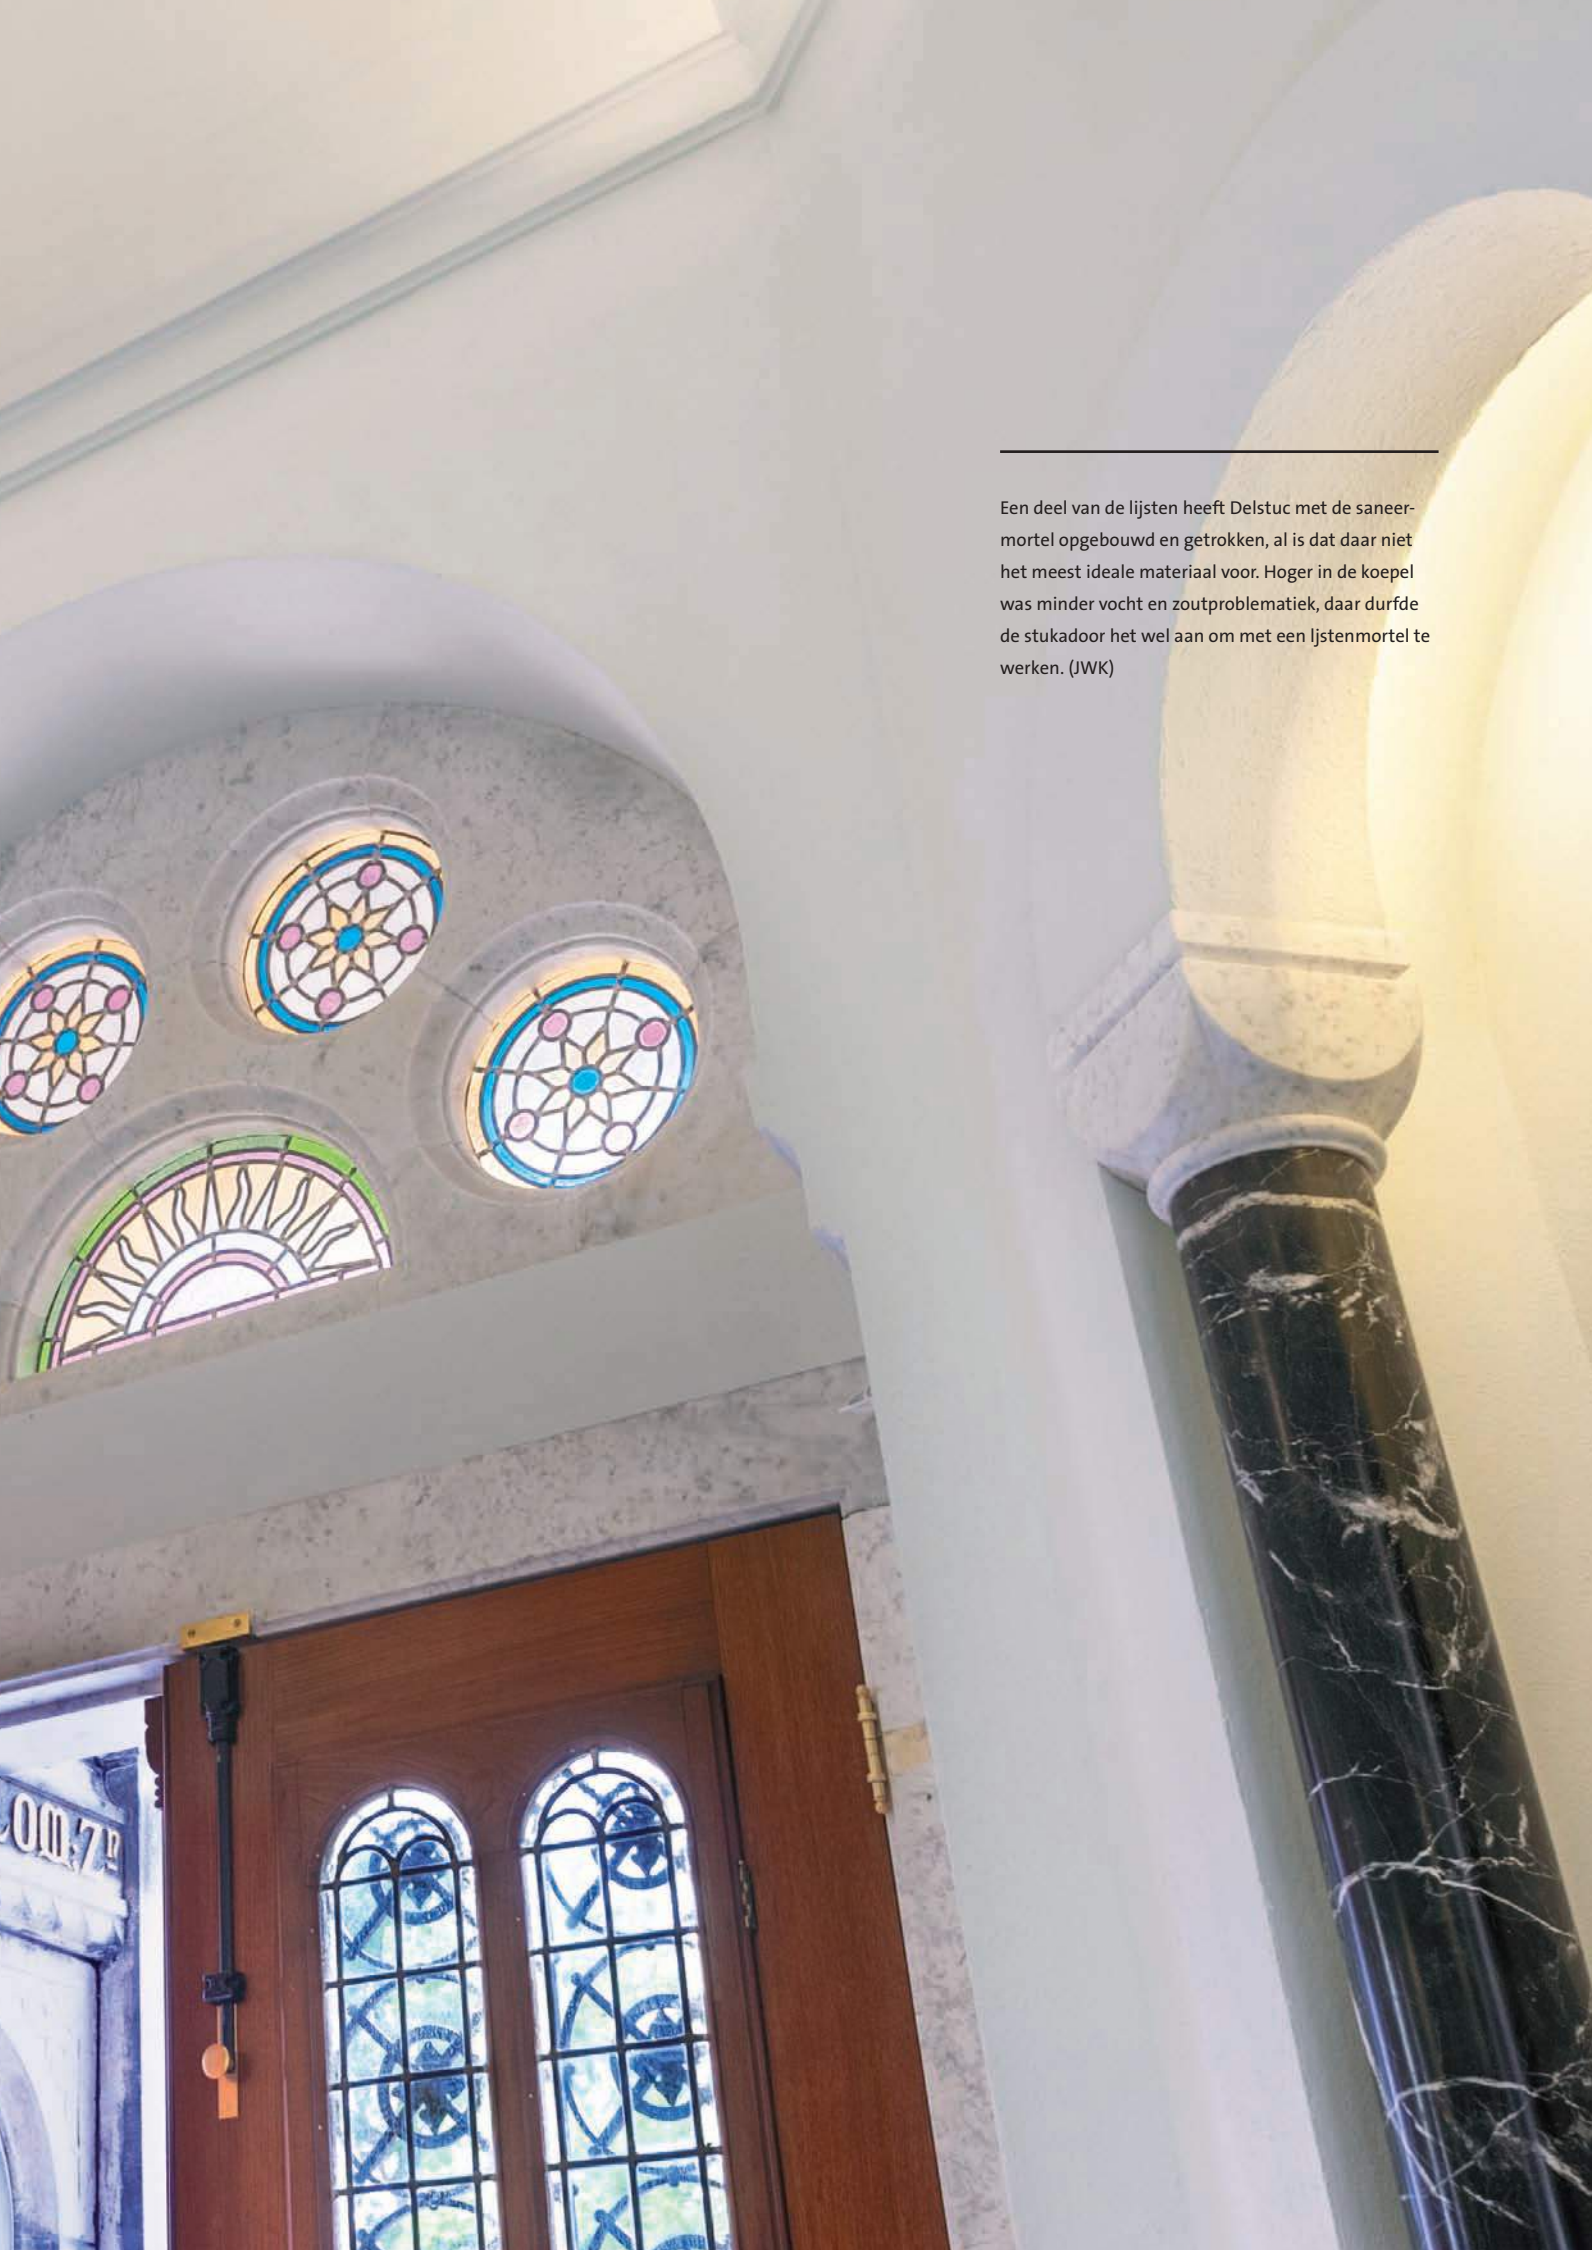
Een deel van de lijsten heeft Delstuc met de saneer-  
mortel opgebouwd en getrokken, al is dat daar niet  
het meest ideale materiaal voor. Hoger in de koepel  
was minder vocht en zoutproblematiek, daar durfde  
de stukadoor het wel aan om met een lijstenmortel te  
werken. (JWK)

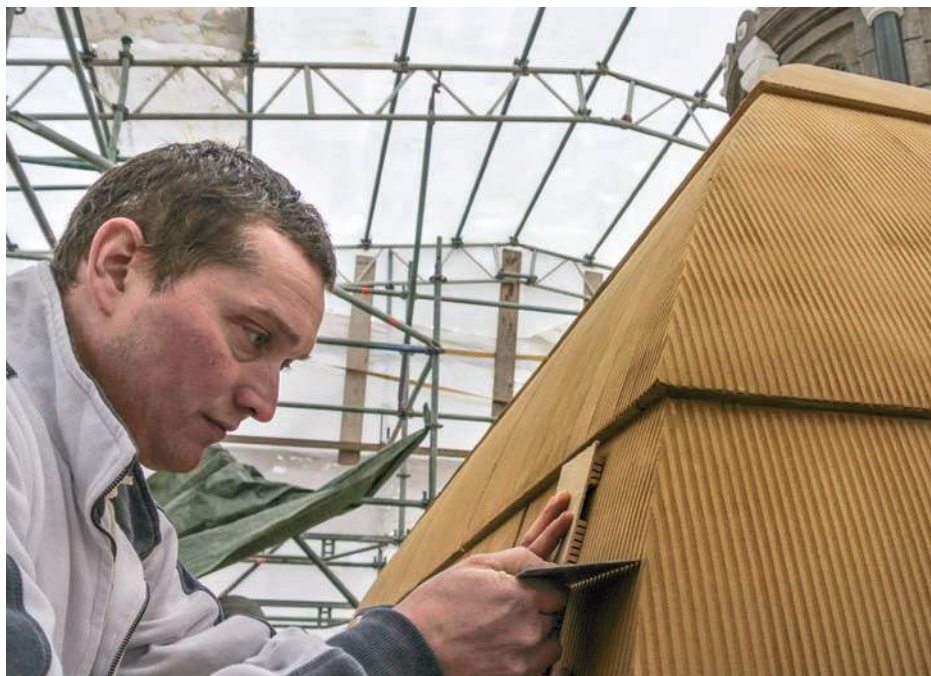
Op de hoeken van het dak kwam het er qua kamwerk echt op aan. De groeven van de twee verschillende 'dakpannen' moesten perfect op elkaar aansluiten. (AvD)

De kalkmortel is in twee lagen aangebracht. In de laatste laag is het imitatiefrijnwerk gekamd. Aanvankelijk was het idee om het kampatroon op overtrekpapier te zetten, maar vrijwel iedere ‘dakpan’ was anders. Vooral bij de hoekstukken was het moeilijk om te bepalen in welke richting er gekamd moest worden. “Eigenlijk was er maar één oplossing”, zegt Anton van Delden. “Uitgaan van één lijn en haaks daarop kammen. De groeven lopen dan op enig moment als het ware de schifting uit. Ze moesten dan in het volgende vlak op precies dezelfde plek worden opgepakt.” Bij het fronton kwam er nog een ander probleem om de hoek kijken. Er werd langs een mal

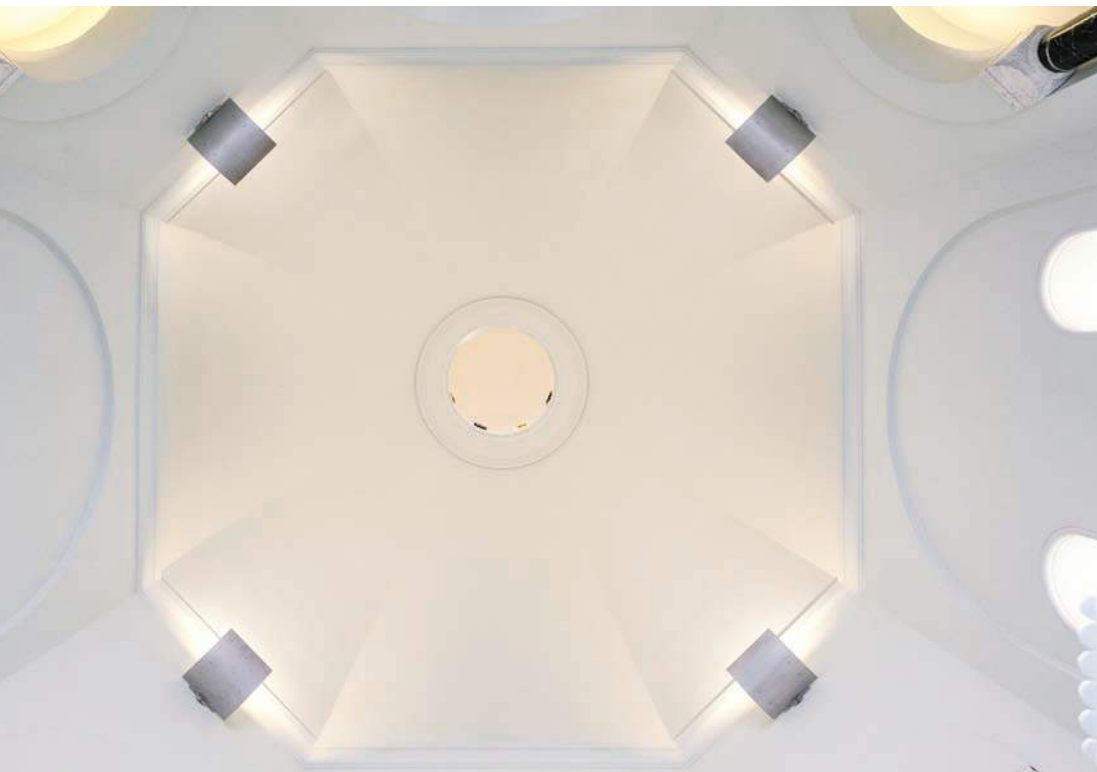
In de koepel is nu verlichting aangebracht. Vroeger volstond het licht dat door de glas-in-lood ramen en de open vensters in de lantaarn op de koepel naar binnen kwam. (JWK)

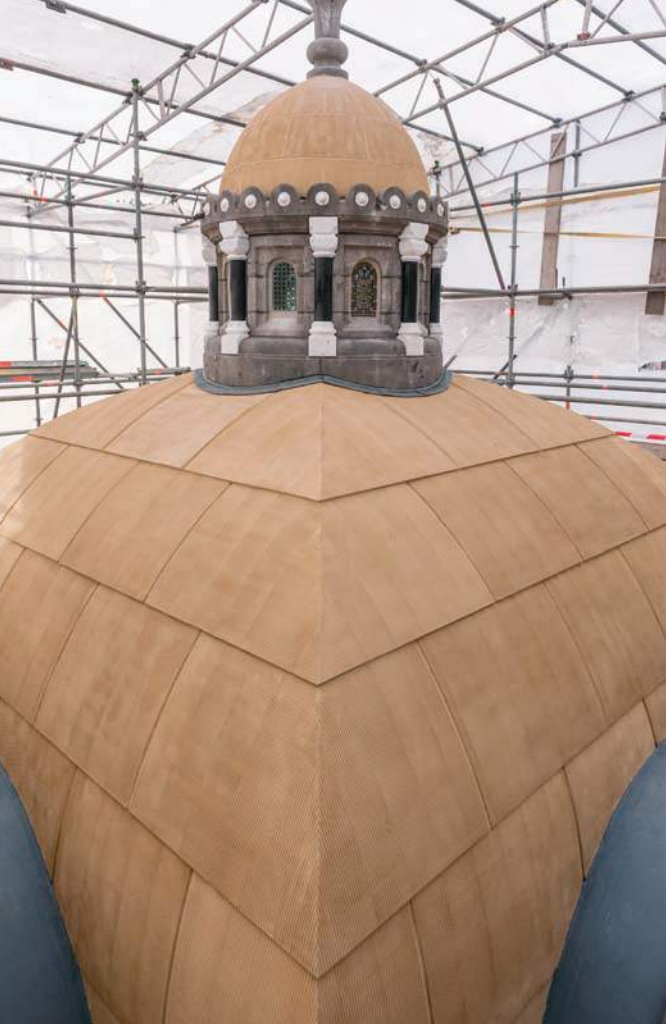
De koepel mocht niet worden geveerd dus er moest met een door en door gekleurde mortel worden gewerkt. (JWK)

De buitenkoepel werd tot op het beton kaalge maakt en net als de binnenmuren behandeld met algendoder. Nadat hij hem met de bouchardeermachine licht had opgeruwd, raapte de stukadoor de ondergrond uit met Parmurex. Aan de cementmortel werd Lanko latex toegevoegd om de mortel waterdicht en wat flexibeler te maken. De raaplaag is in horizontale banen aangebracht, dakpansgewijs. “We hadden vooraf de kromming berekend en mallen gemaakt”, zegt Anton van Delden. “De lagen moesten precies in één lijn uitkomen op de snijpunten, en ook weer op de lantaarn en de pinakels op de hoeken. De waterdichte raaplaag is afgewerkt met Morte Pierre TF waar Fixopierre aan was toegevoegd om de hechting te verbeteren. Omdat er niet geschilderd mocht worden, moest de kalkmortel in kleur worden aangebracht. “Dat is ook de reden om voor Parex Lanko te kiezen. Op een werk heb ik bij voorkeur producten van één en dezelfde producent. Nou is de keuze niet heel erg ruim als je een kalkmortel in kleur wilt, maar als je er dan ook nog een saneermortel bij nodig hebt, dan blijven er maar weinig over.”

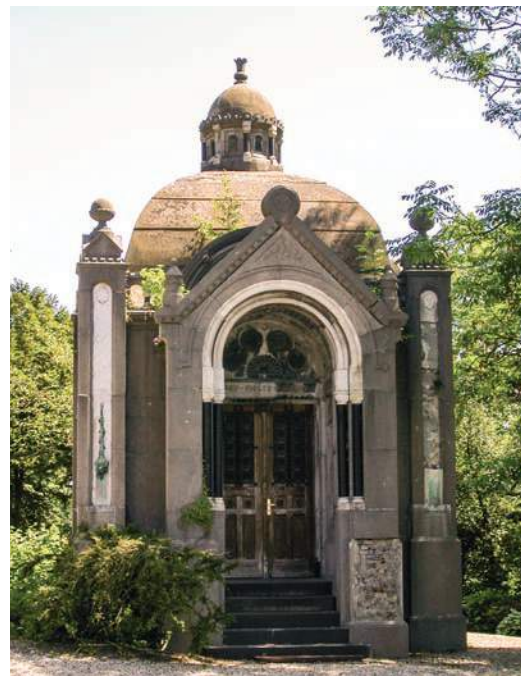
Doordat er bomen op het mausoleum groeiden, werd de stenen gevelbekleding weggeduwd en had de regen vrij spel. dat had een desastreus effect op het het stucwerk. (OK)

Delstuc had zowel aan de binnen- als aan de buitenzijde van het mausoleum stucwerk te vervangen. Stap één was een grondig onderzoek naar de toestand van de ondergrond. Duidelijk was dat er een flink vocht- en zoutprobleem was. Op sommige plekken groeiden bomen op het mausoleum en die hadden de hardsteen weggedrukt. Daardoor had de regen vrij spel gehad en de muren van het gebouwtje doorweekt. Van binnen was het mausoleum afgewerkt met een kalkmortel die wit was gepleisterd en geschilderd. Die wandafwerking was flink beschadigd door het vocht en moest compleet vervangen worden.

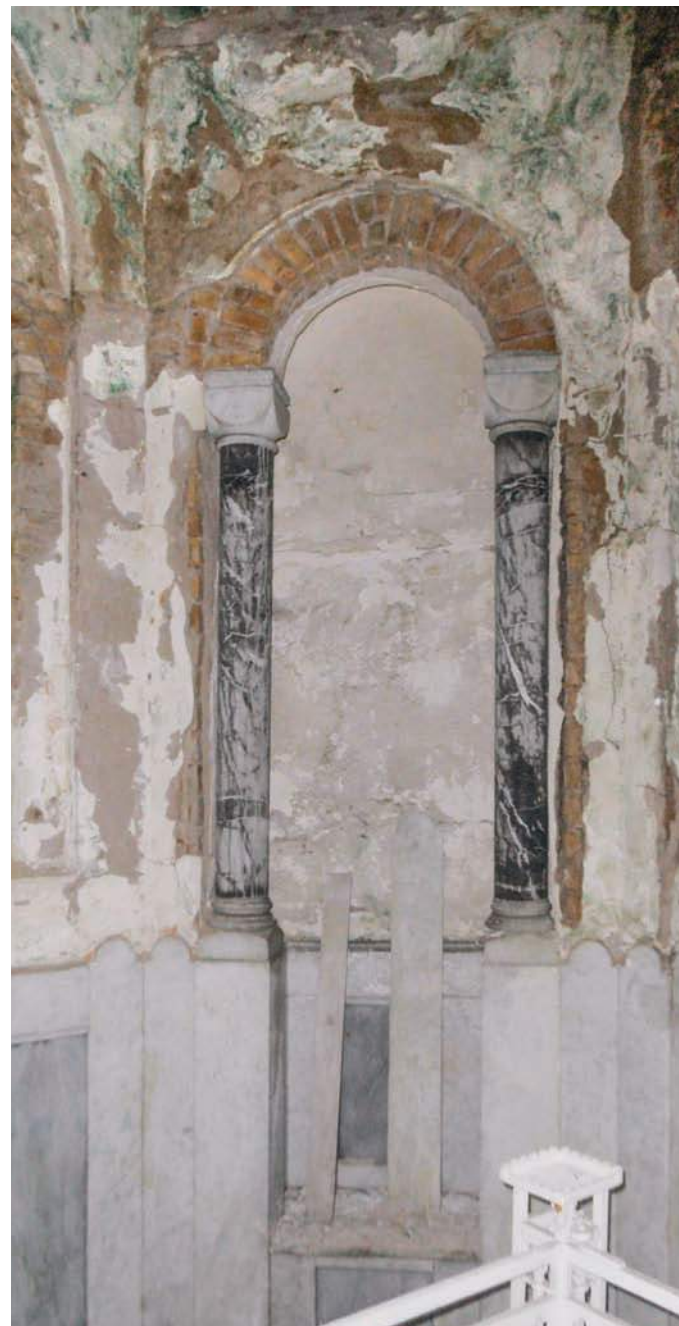
Doordat de muren drijfmat waren geworden, was het stucwerk in het mausoleum ernstig beschadigd. Het is afgehakt, de muren hebben een paar maanden kunnen drogen en vervolgens is er een bufferende én dampdoorlatende mortel opgegaan. (NL)

"Duidelijk was dat we met een saneersysteem moesten werken", zegt Anton van Delden. "Maar tovermiddelen bestaan niet, je moet dus altijd zorgen dat je de oorzaak wegneemt." De oude kalklaag werd compleet verwijderd en de kale wanden werden ingespoten met een algendoder. Vervolgens zijn ze schoongespoten en een aantal maanden met rust gelaten zodat ze goed konden uitwasemen. Aan de buitenzijde van het gebouw werden de hardstenen platen verwijderd en waar gebroken gelijmd. Ook zijn er zo'n 400 roestige doken door rvs vervangen. Om te voorkomen dat er dampspanning kan ontstaan, zijn er ook nog wat bouwkundige aanpassingen gedaan zodat de spouw kan ventileren.

Zodra de baksteen droog genoeg was, heeft de stukadoor hem behandeld met Technicure CS van Technicem. Dat is een zoutvormer, hij maakt zout onoplosbaar zodat het niet meer naar buiten kan worden getransporteerd en daar zijn schadelijke werk doen. Ook bij een volledig droge muur is dat raadzaam om te doen. Zouten kunnen immers ook oplossen als er een vochtige mortel op de muur wordt aangebracht. De wanden zijn uitgeraapt met de bufferende en enigszins doorlatende saneermortel Parlumiere STH van Parex Lanko en fijn afgeschuurd met een witte Parlumiere STH. Ten slotte is de wand geschilderd met de kalkverf Calcilane Antico, na een voorbehandeling met Calcilane Fond.

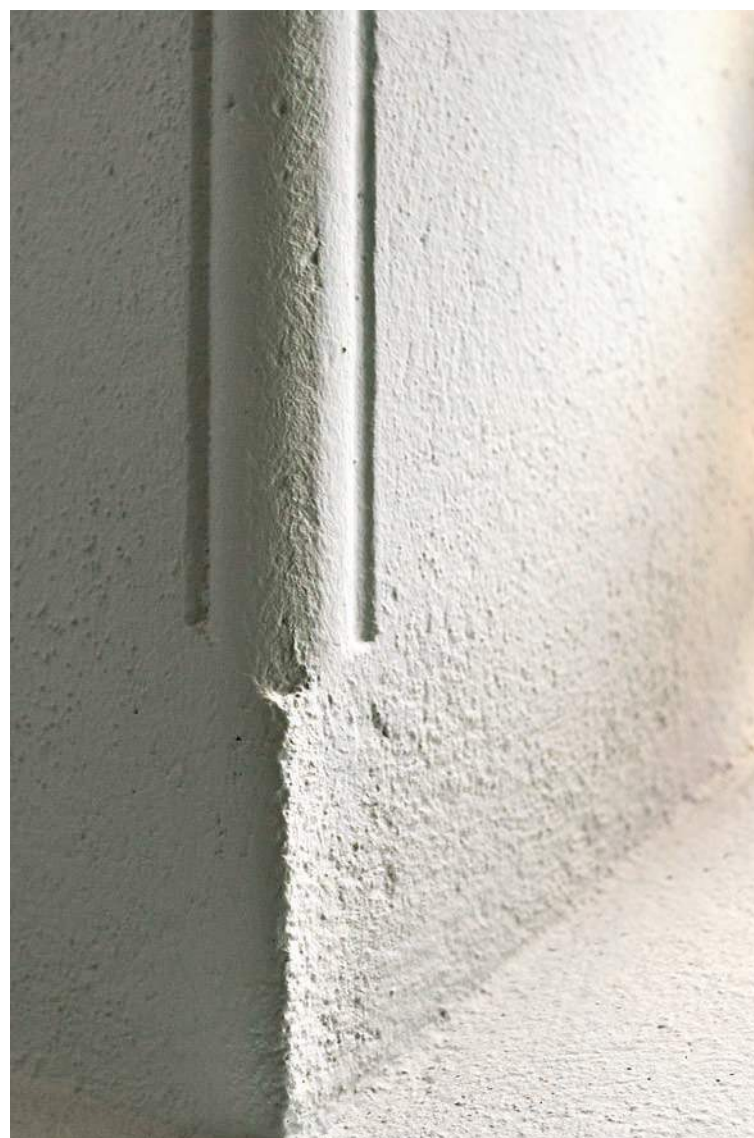
De wanden zijn iets ruwer dan ze waren. Dat is de consequentie van werken met de broodnodige saneermortel. (JWK)

Anton van Delden. “Als je hem dichtpleistert, dan is hij weliswaar gladder, maar dan kan het vocht er niet meer uit.” Dat laatste is van groot belang. Als er nog iets in de muur zit, dan moet het door de specia laag naar buiten kunnen. Het verfwerk zal er wel door worden aangetast, maar dat is gemakkelijk te herstellen. Als de mortel maar blijft zitten. Garantie geeft de stukadoor daar niet op. “We hebben het maximale gedaan, daar heb je volgens mij meer aan dan aan garantie. Garantie geven op een monument is ook geen doen. Zo’n gebouw beweegt en doet, daar heb je geen grip op. Het beste wat je kunt doen, en dat hebben we hier ook gedaan, is met vakmensen gezamenlijk kijken hoe je het het beste kunt aanpakken. Daar heb je veel meer aan dan dat alle partijen zich op hun ‘garantie-eilandjes’ terugtrekken.”
