Rijksdienst voor het Cultureel Erfgoed  
Ministerie van Onderwijs, Cultuur en  
Wetenschap

# Historische spouwmuren

GIDS CULTUURHISTORIE 27 | 2013

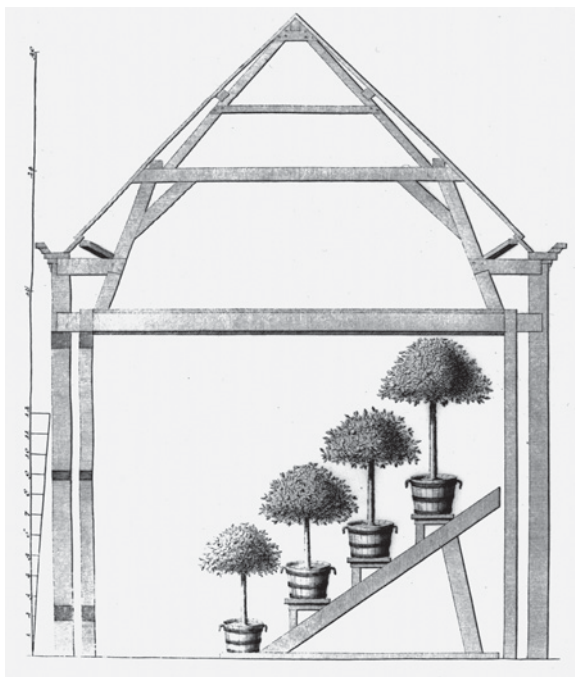
Op een tekening uit 1737 zijn de spouwmuren van de oranjerie op de buitenplaats Berbice bij Voor- schoten goed te zien. Dit zijn de oudste spouwen van Nederland die bij de bouw al gevuld waren met isolatiemateriaal, in 1695

De orangerie op de buitenplaats Berbice bij Voorschoten is gebouwd in 1695. Het is een van de oudste Nederlandse orangerieën die bewaard zijn gebleven. Haar buitenmuur bezit bovendien de oudste geïsoleerde spouw van ons land. De buitenste muur daarvan is hier anderhalfsteens, in IJssel-formaat. De binnenmuur is steens. De spouw heeft een breedte van ongeveer tien centimeter en is opgevuld met boekweitdoppen, als isolatiemateriaal. Omdat de spouw tot aan de onderkant van de zoldervloer loopt, kan deze daar bijgevuld worden als de doppen wat zijn ingezakt. Ook ijskelders en plantenkassen krijgen al snel in de geschiedenis spouwen. De oudste, uit de zeventiende en achttiende eeuw, zijn inmiddels gesloopt. In de achttiende eeuw wordt het toepassingsgebied van de spouwmuur steeds breder. Verschillende overheidsgebouwen en instellingen zoals gemeenlandshuizen, weeshuizen en musea worden dan met spouwen gebouwd.

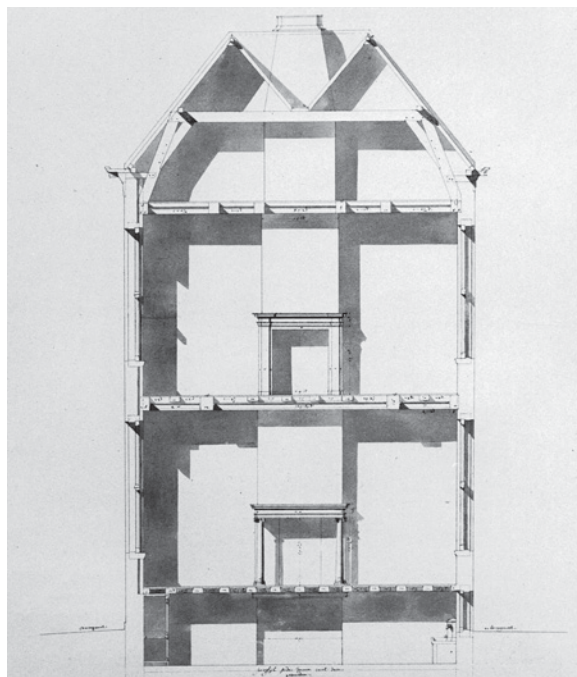
Links heeft Adriaan Dortsman in 1666 een spouw getekend in de voorgevel van een huis op Herengracht 619 in Amsterdam

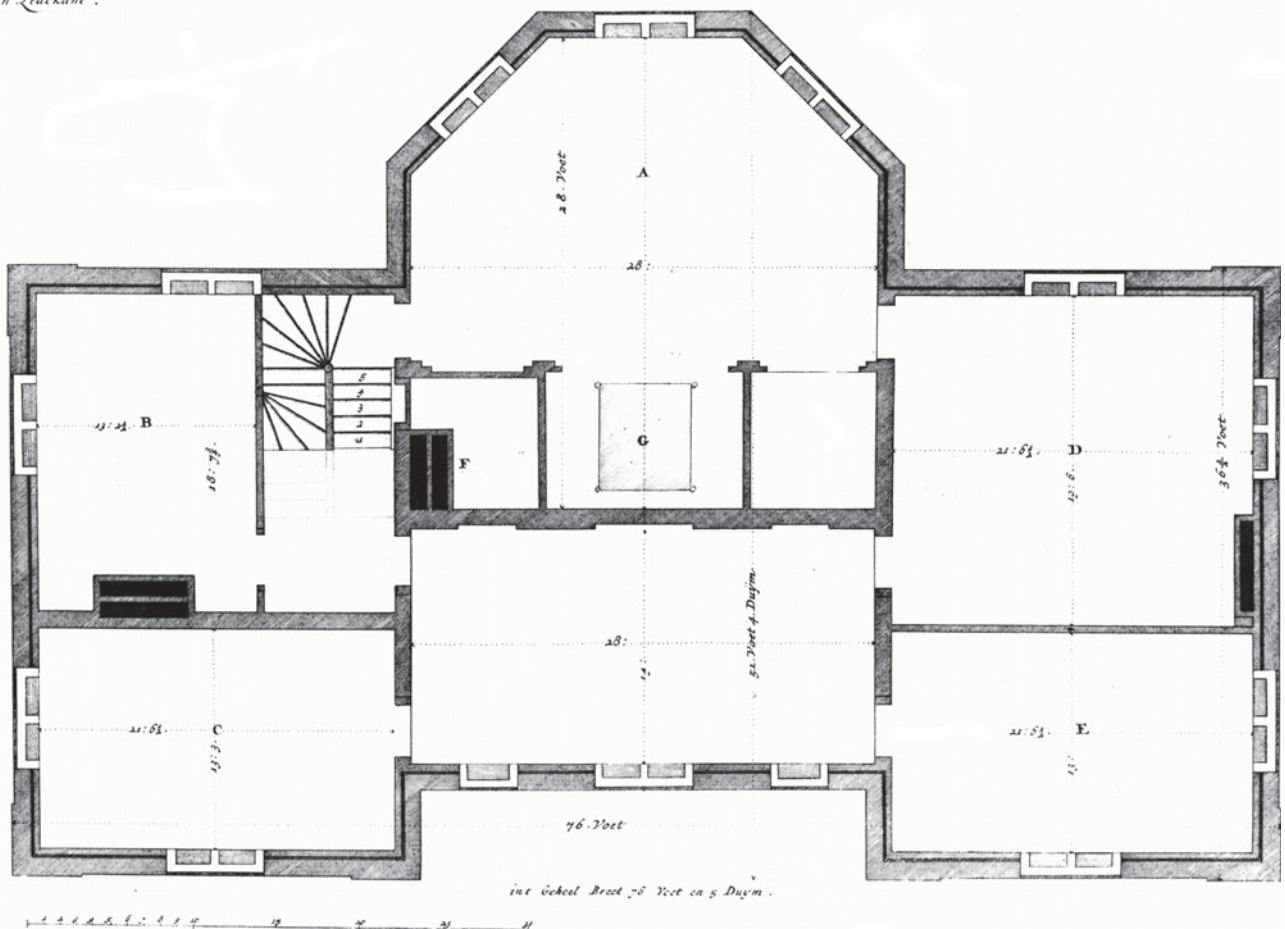
DE DERDE GROND VANT GEBOUW.

De tweede verdieping van huis De Nes in Nigtevecht uit 1687, ontworpen door Herbert Kramer, op een tekening van Daniël Stoopendaal uit ongeveer 1700. De zwarte lijn in de buitenmuren is een spouw

A.B.C.D.E. Zyn vijf Slaap-Kamers.  
F. Het Roockhuys.  
G. Een Lede-kant.

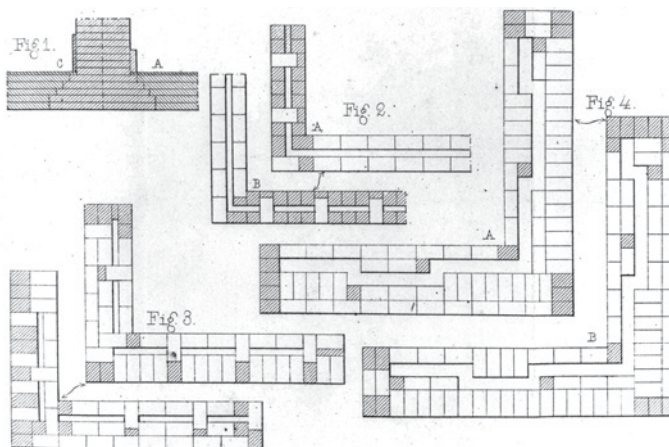
Varianten van spouwmuren met bindstenen op een tekening uit 1871

Een variant op de onvolledige spouwmuur is de spouwmuur met bindstenen, die door de spouw steken. De bindstenen zorgen voor constructief verband tussen de twee spouwbladen. Hiermee werd het nadeel beperkt van de onvolledige spouwmuur dat er toch nog veel vocht en kou wordt overgedragen.

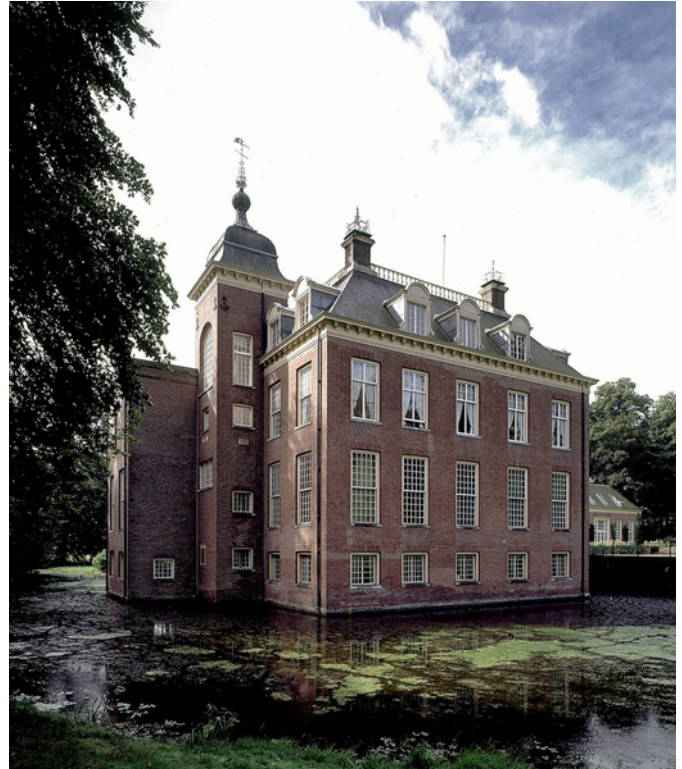
Huis Zijpendaal  
bij Arnhem is bij  
de bouw in 1764  
voorzien van  
spouwven
