# Overcingel, stadspaleis van Assen

Bouwhistorische opname huis, koetshuis en schuurtjes

Hans Ladrak, Jim Klingers  
Erica – Wijster, februari 2020

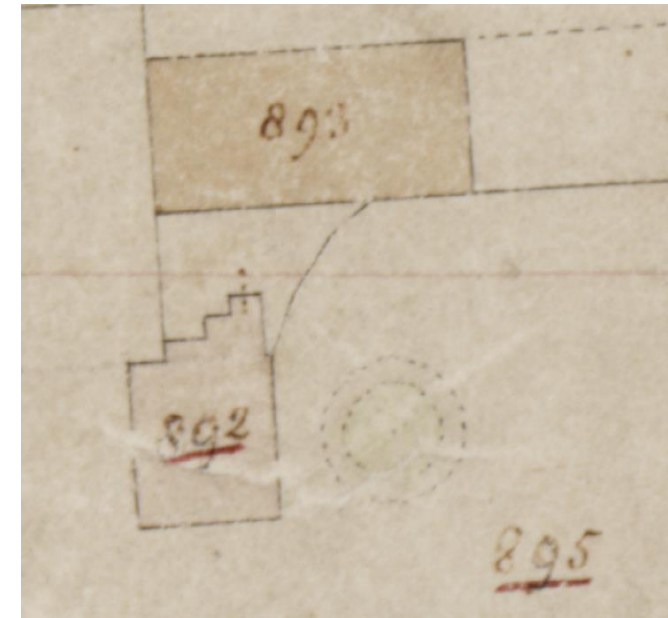
4 - 5. Op zowel de kaart van Buwama Aardenburg uit 1809 (links) als de kadastrale minuut van ca. 1830 (rechts) is aan de noordkant gedetailleerd de getrapte uitbouw zichtbaar. Daarbij moet wel in acht genomen worden dat de schaal van de kadastrale minuut klein is en de verhoudingen mogelijk niet helemaal kloppen. Op de kaart uit 1809 is dat minder het geval, maar hier is precies ter plekke de tekening iets beschadigd. Op beide kaarten lijkt de uitbouw nog aardig te verspringen ten opzichte van de achtergevel van het hoofdgebouw. In werkelijkheid bedraagt die verspringing slechts een kwart steen.

De kaart uit 1809 toont ook al een deel van het huidige halletje naast de keuken, en ook een portaaltje ter hoogte van het laatste vestibule-segment (tussen de boogdoorgang en de mangelkamer). Volgens Van Lier Lels zou het daarbij gaan om een privaat.

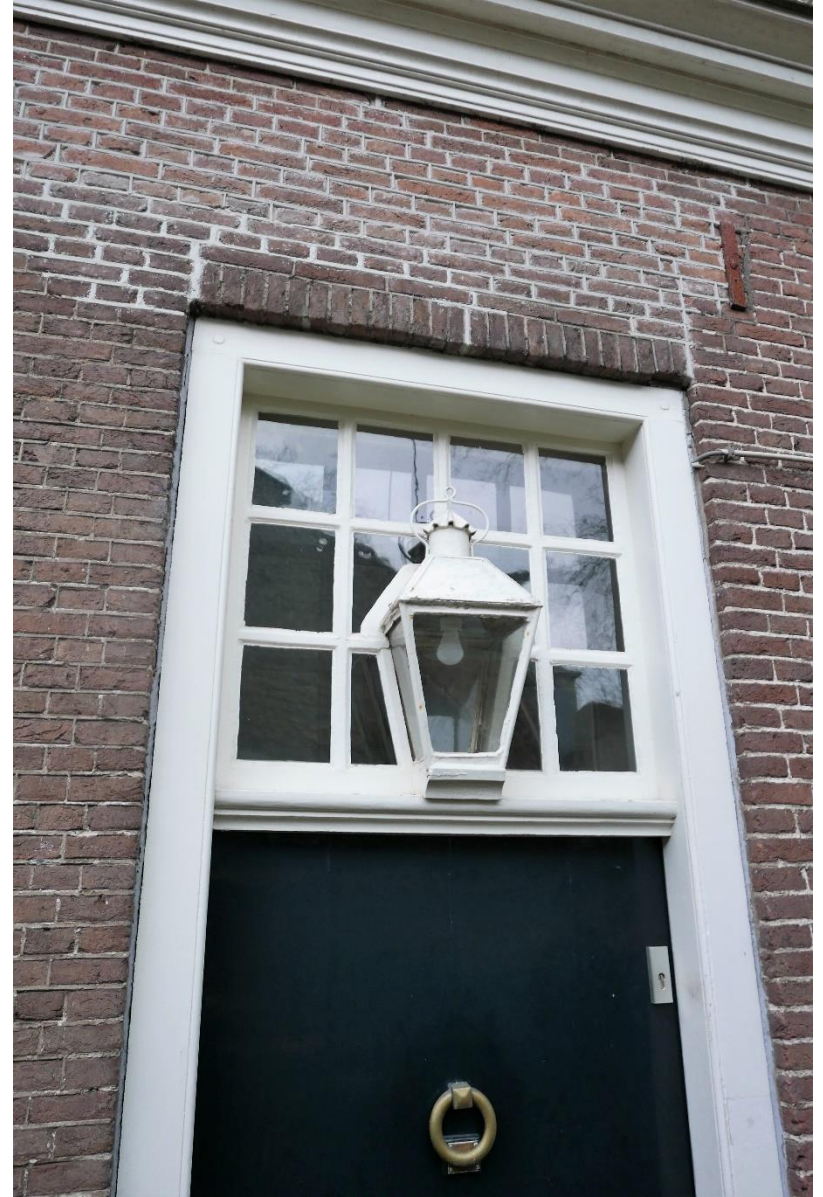
58. Bovenlicht zijentree met aangepast metselwerk erboven.

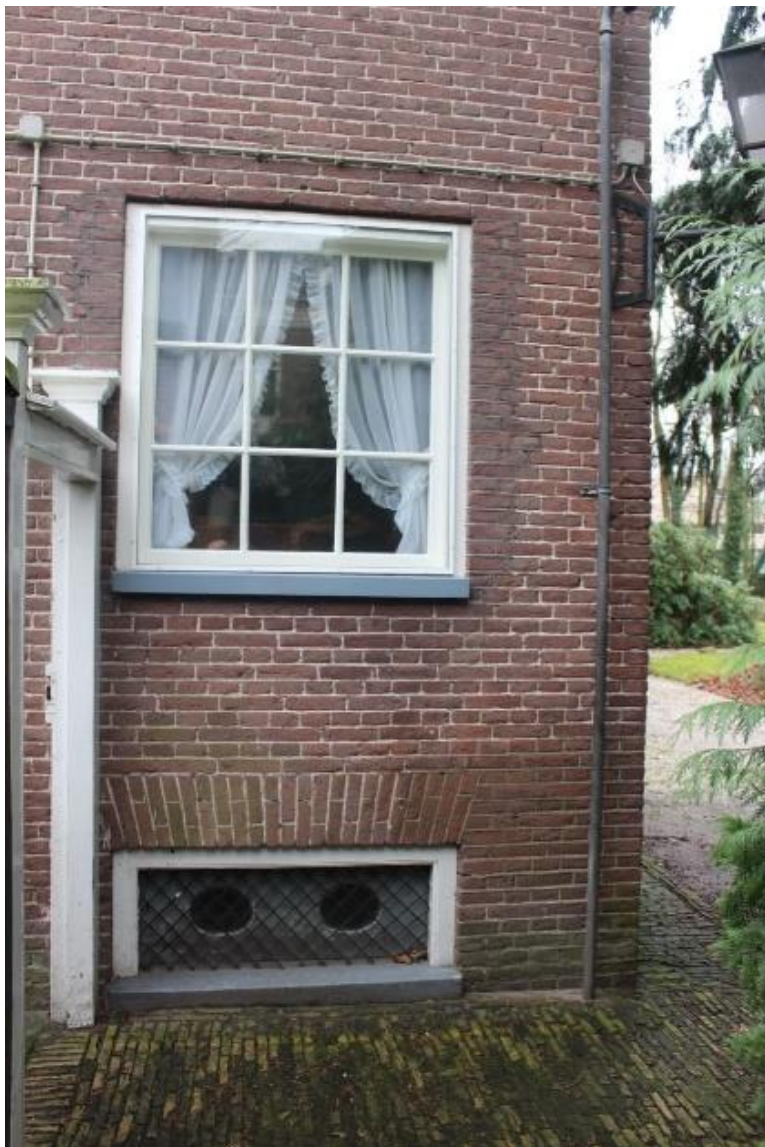
59. Hoek met kelderraam en venster mangelkamer. Rondom dit raam is het metselwerk aangepast.

Het venster van de mangelkamer rechts naast de deur is later aangebracht (59). Het heeft een voorzetraam. Het raam zelf heeft een roedeverdeling (3 x 3 ruiten). Het voegwerk ter weerszijde van het venster is hersteld met een cementmortel.

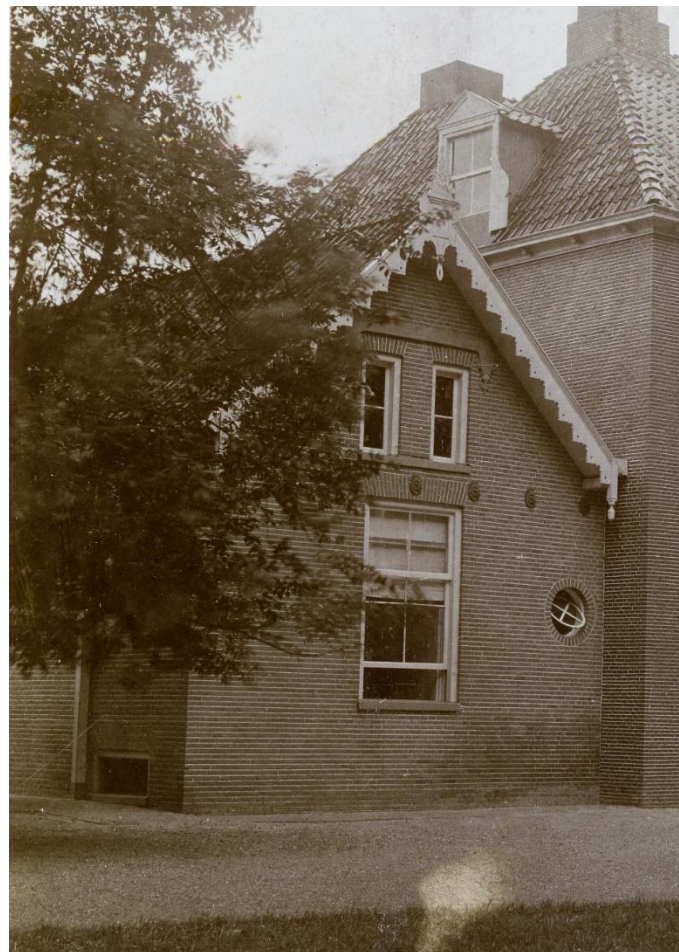
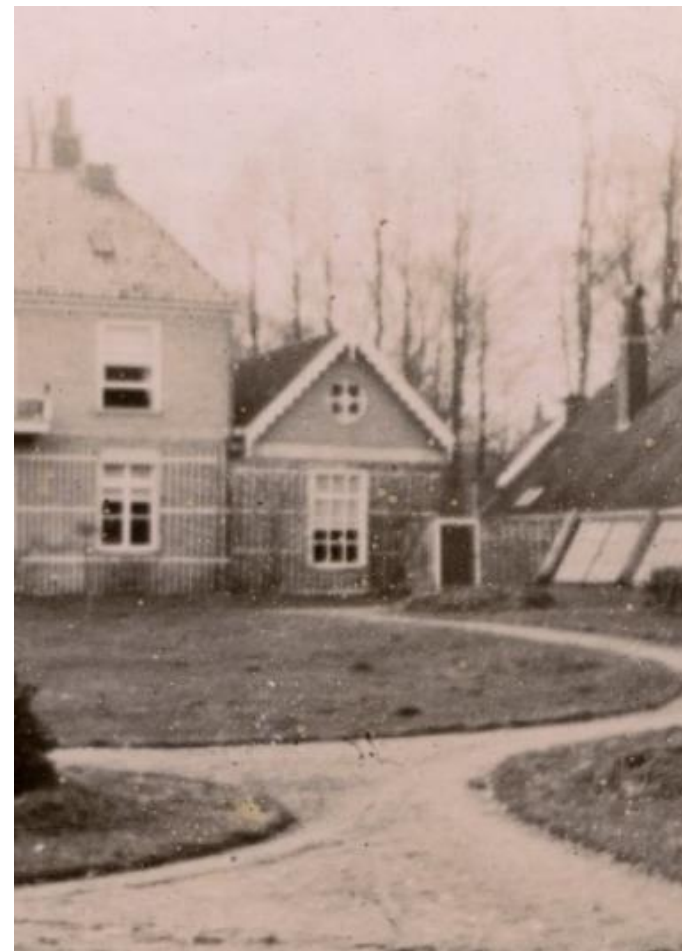
66 - 69. De west- en oostgevel in 1895, met typerende ornamentiek van de chaletstijl.

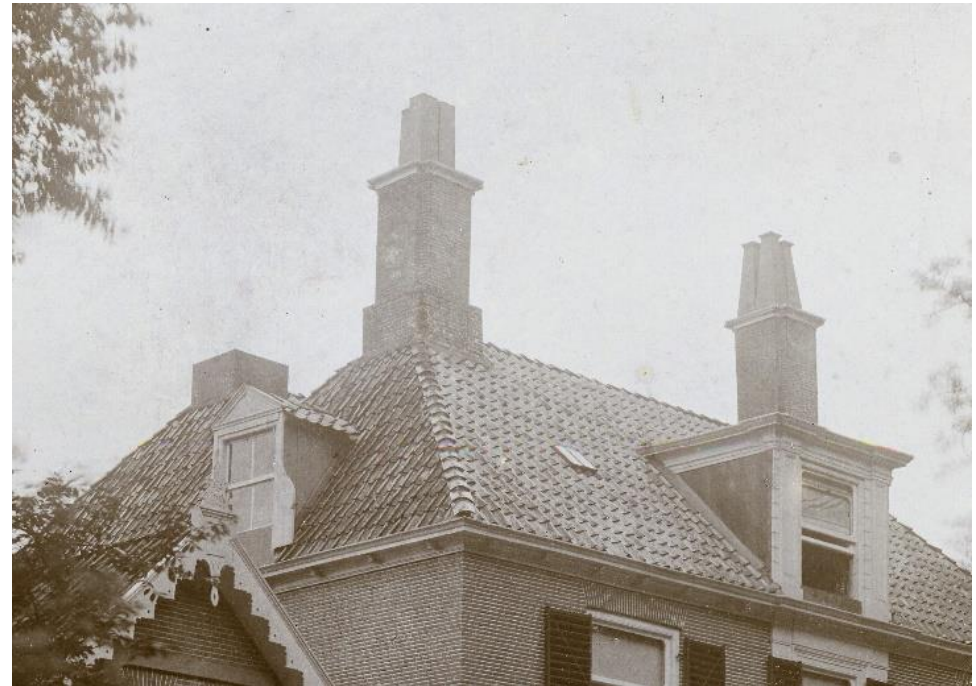
*87. Dak op foto uit circa 1895.*

De dakkapel aan de voorzijde dateert zoals eerder beschreven uit 1884. In dat jaar zijn ook de gietijzeren dakramen aangebracht.

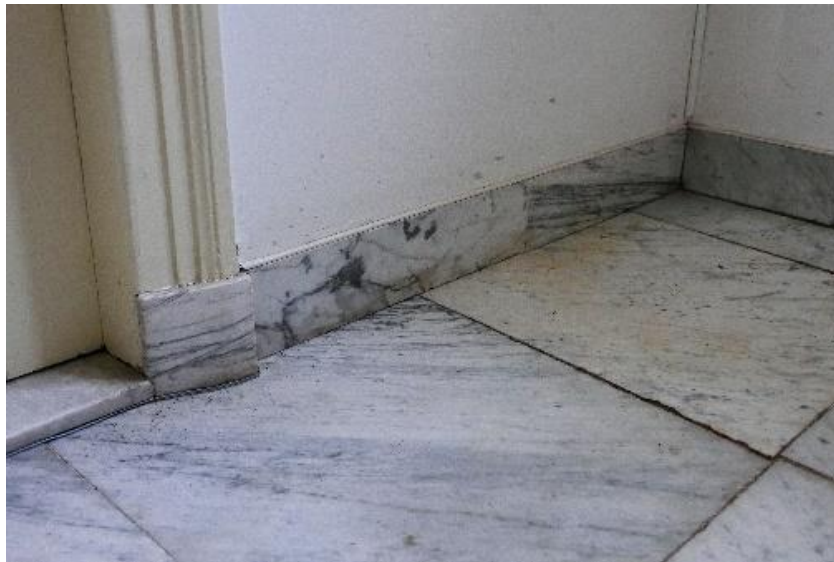
91. Vloer, drempel, plint en neuten van Carrara marmer.

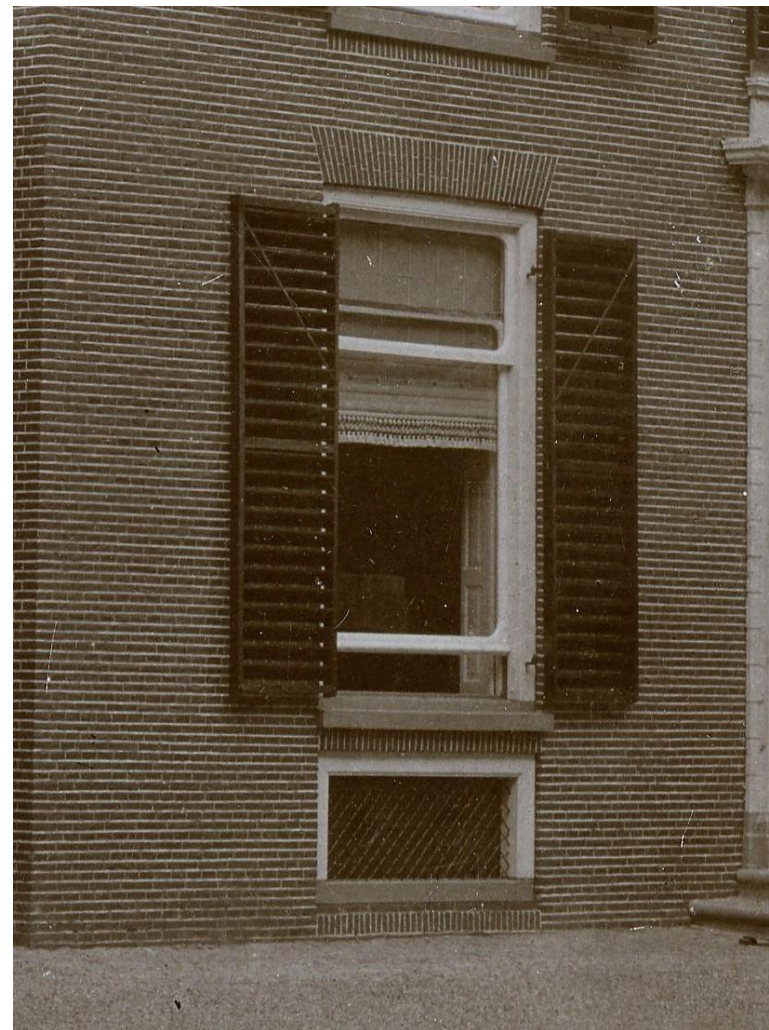
*126. Op dit fotofragment uit 1895 is te zien dat de naaikamer een opkamer was: binnen staat een stoel op vensterbankhoogte. Verder heeft het 19<sup>de</sup>-eeuwse schuifraamvenster nog zijn 18<sup>de</sup>-eeuwse vouwblinden. In het kelderraam is een luik met twee ronde of ovale ramen aangebracht. Zo'n zelfde luik is nu nog aanwezig bij het raam van de kelder onder de mangelkamer.*

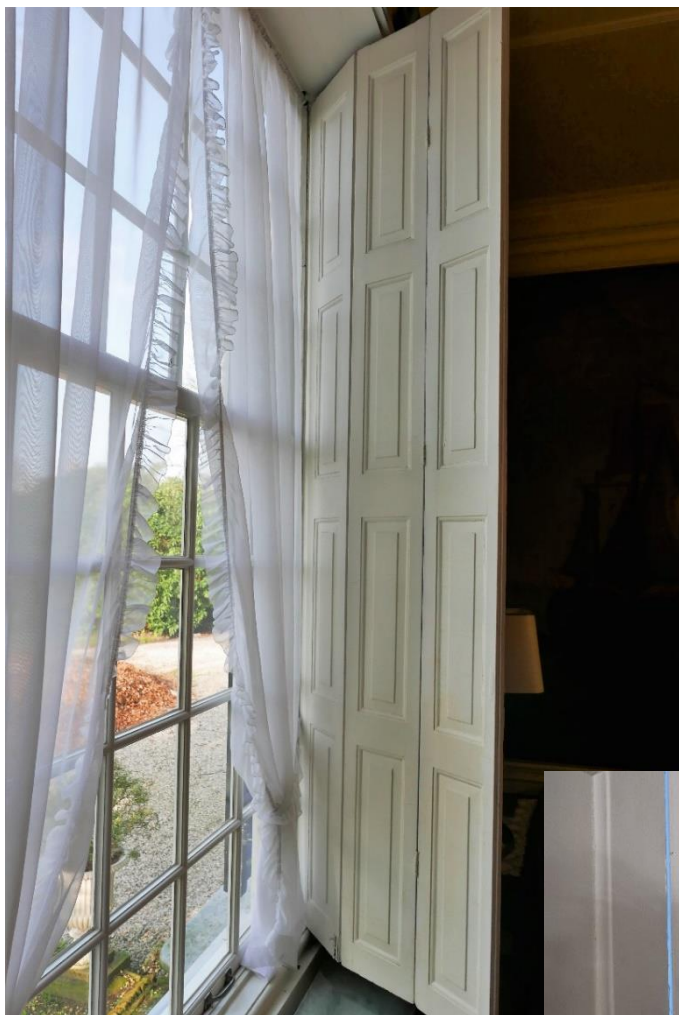
134. De roedeverdeling van de ramen uit 1964 komt niet overeen met de panelenverdeling van de vouwblinden in de behangkamer.

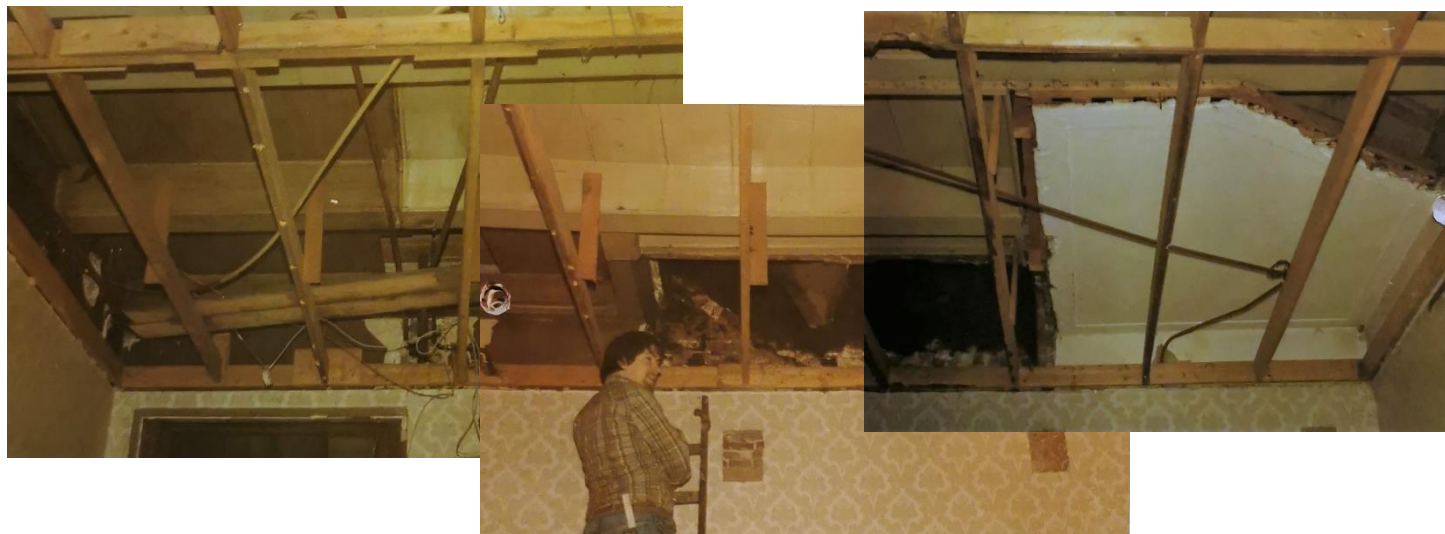
*178. Foto's van de noordwand en het originele plafond van de huidige zitkamer tijdens de verbouwing in 1979. Links boven het (nog verlaagde) bovenlicht van het keukendeurvenster is de aftekening van de wachtruimte te zien. In het midden het gat van de vroegere schouwboezem. Rechts het stucplafond van het voormalige toilet. Het plafond van de werkkamer was aanvankelijk gebroken wit van kleur.*

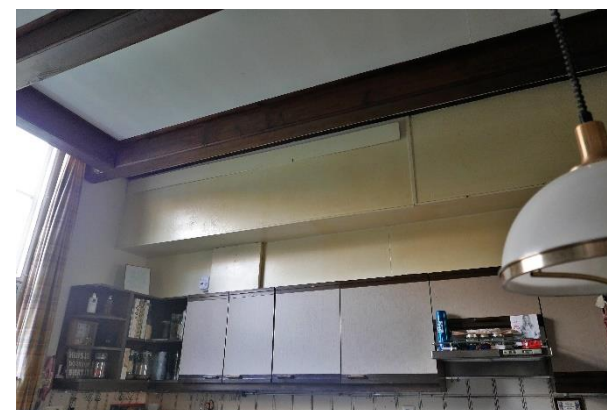
*183. Bevinden zich achter deze aftimmering nog restanten van de keukenschoorsteen?*

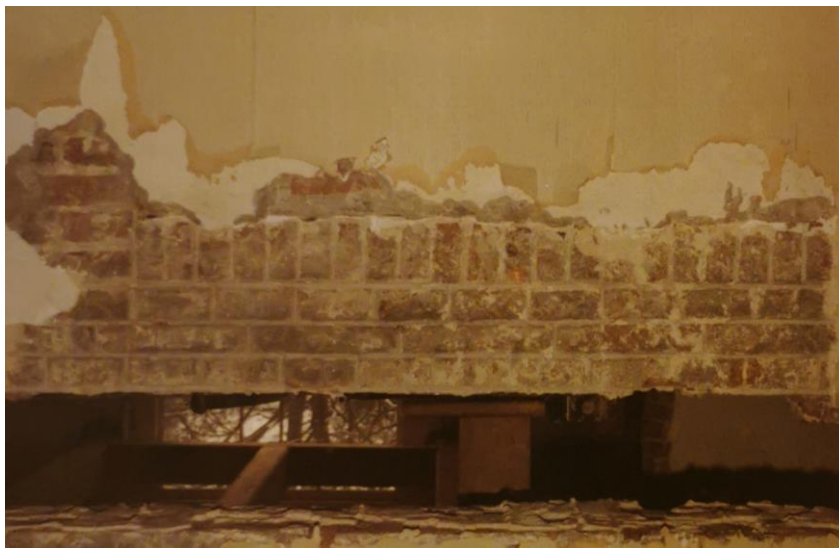
205. Bij de verbouwing in 1979 kwam in de scheidingsmuur van achtergang en mangelkamer de rollaag van een raamvenster tevoorschijn. Onduidelijk is vanuit welke ruimte de foto genomen is.

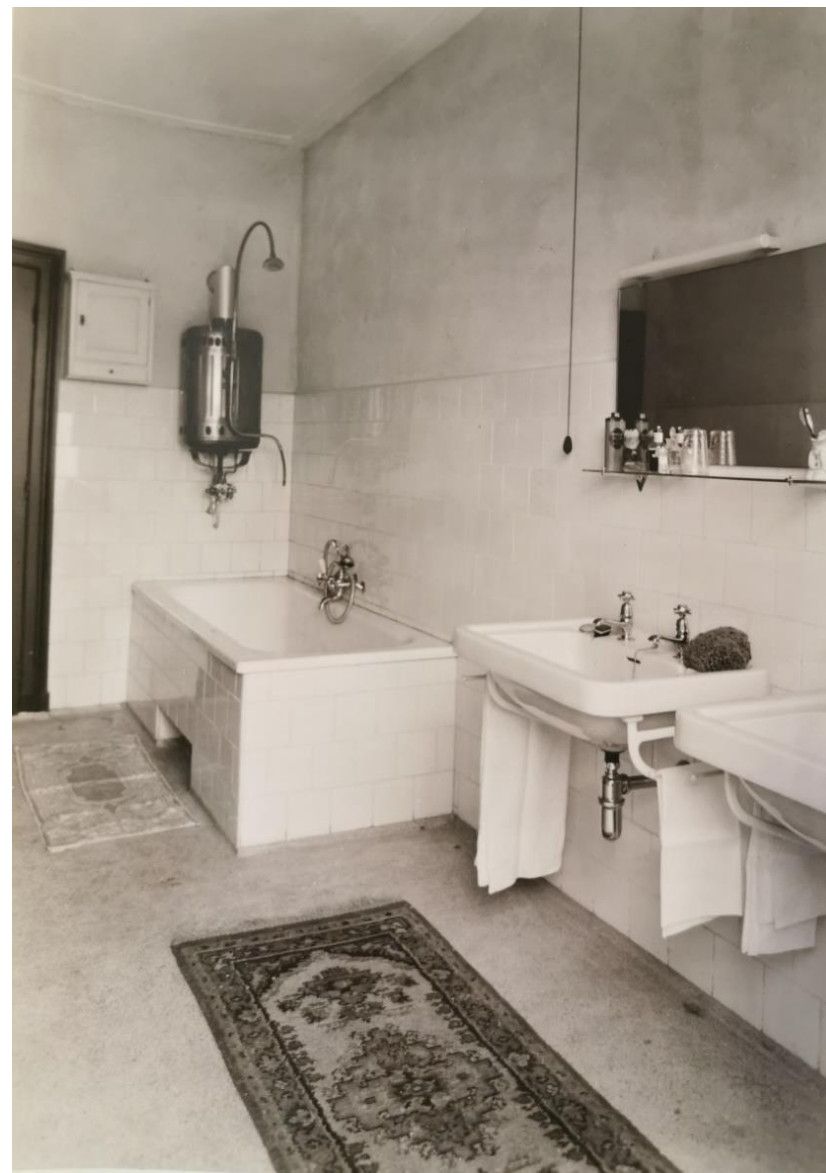
*239. De functionele badkamer van Paul Bromberg met ingebouwd ligbad. De koperen Vaillant geiser dateert van rond 1915.*
