*historisch*  
**METSEL  
WERK**

INSTANDHOUDING, HERSTEL EN CONSERVERING

Eindredactie  
Michiel van Hunen

WBOOKS  
RIJKSDIENST VOOR HET CULTUREEL ERFGOED

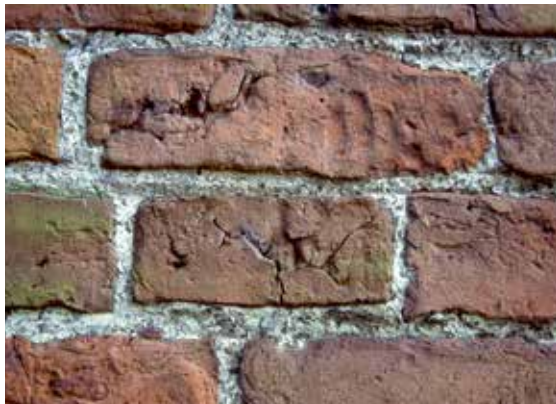
Afbeelding 3

Detail van het metselwerk van de voorgevel van de Piloersemaborg in Den Ham uit 1633. Op de steen midden boven zijn de vingerafdrukken van een kleine hand te zien, ongetwijfeld een kinderhand. Het keren van stenen op de droogplaats was lange tijd kinderarbeid (foto Jan van der Hoeve).

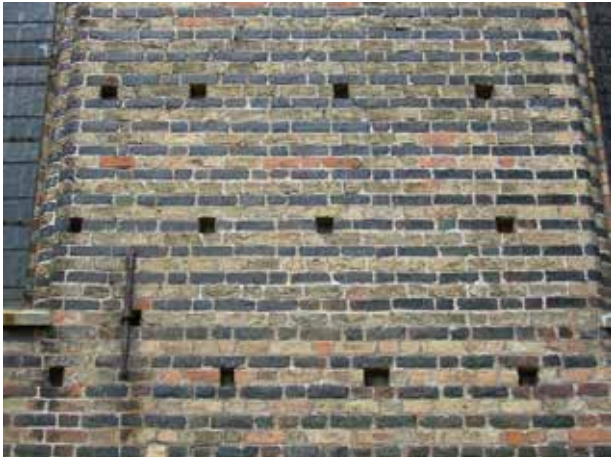
Afbeelding 8 (links)

Open steiger-gaten in de zuidgevel van de St. Petridom in Schleswig. In het metselwerk zijn op regelmatige afstand steiger- of korteling-gaten zichtbaar. Bij de bouw van de muur staken er steigerbalken in deze gaten. Bij onderhoud van de muur konden de steigerbalken opnieuw gebruikt worden voor de plaatsing van een steiger. In Nederland werden deze gaten vanouds dichtgemetseld met een plavuis of baksteen, zodat ze slechts voor een geoeftend oog herkenbaar zijn. Het was mogelijk om de gaten open te slaan voor plaatsing van een steiger (foto Jan van der Hoeve).

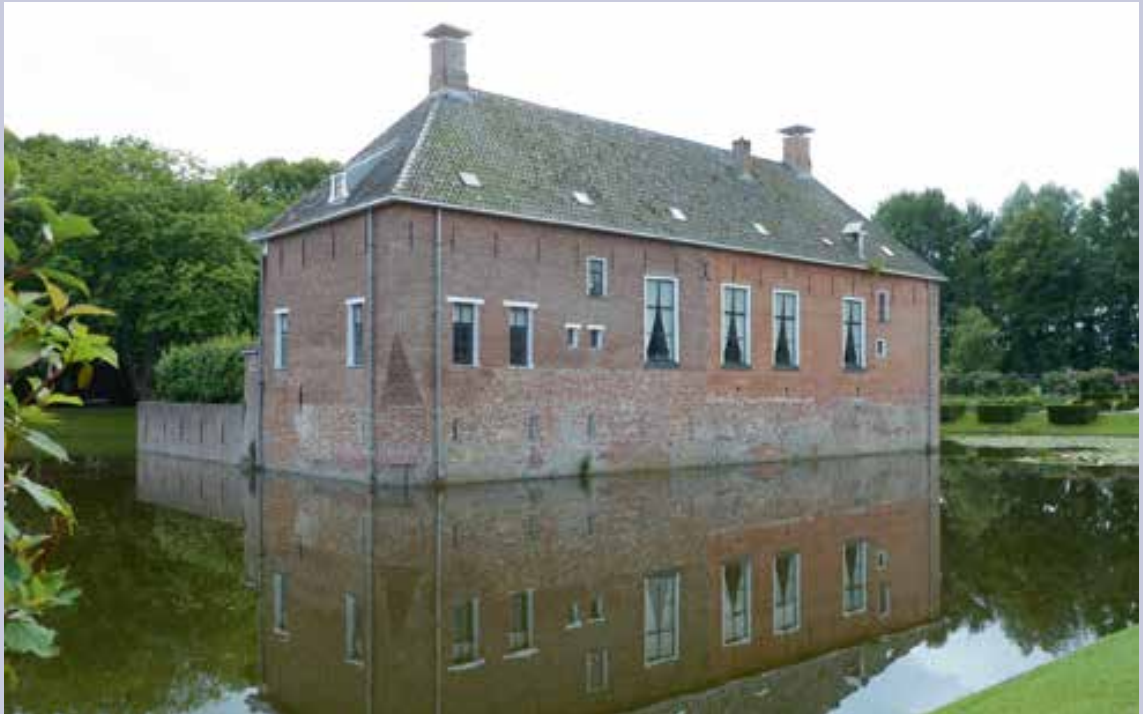
Afbeelding 10 (boven)

Borg Verhildersum te Leens. De gevels zijn uitgevoerd in baksteen in verschillende maatvoering en kleur. Deze verschillen maken het mogelijk diverse bouwfasen te onderscheiden (foto Jan van der Hoeve).

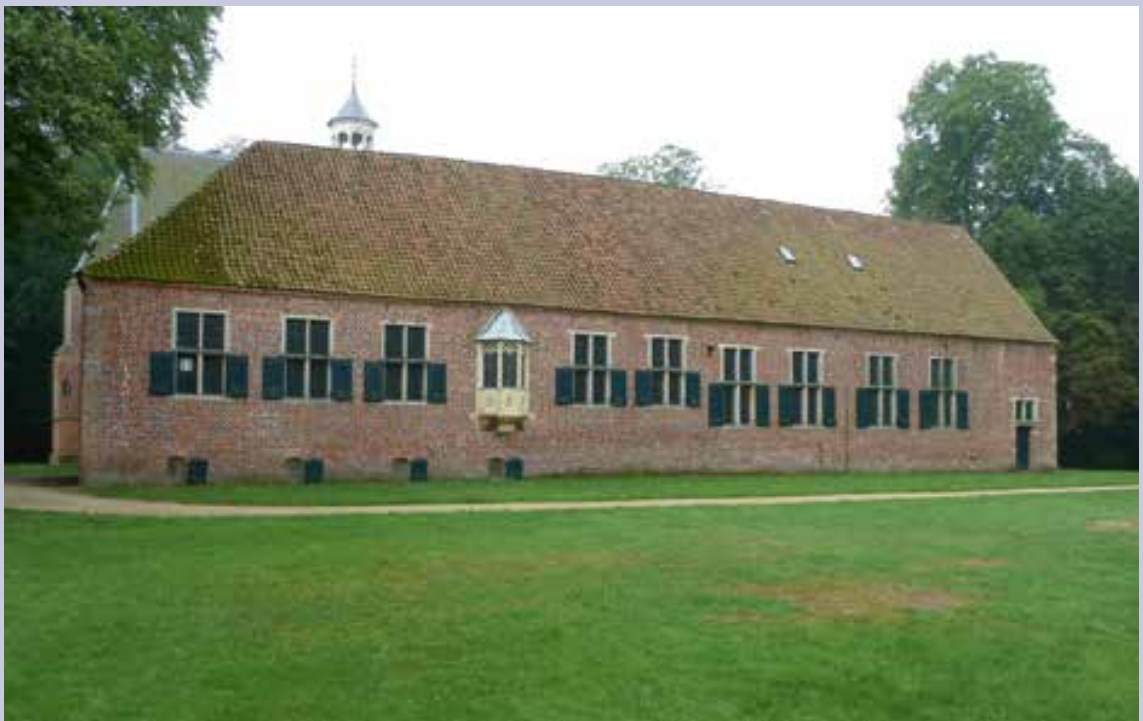
Afbeelding 11 (onder)

Noordgevel van het klooster van Ter Apel (zestiende eeuw). In de gevel is een patroon van kruisen in gesmoorde baksteen te herkennen, waartussen metseltekens. Ook de boogjes boven de vensters vertonen een afwisseling in rode en gesmoorde steen (foto Jan van der Hoeve).

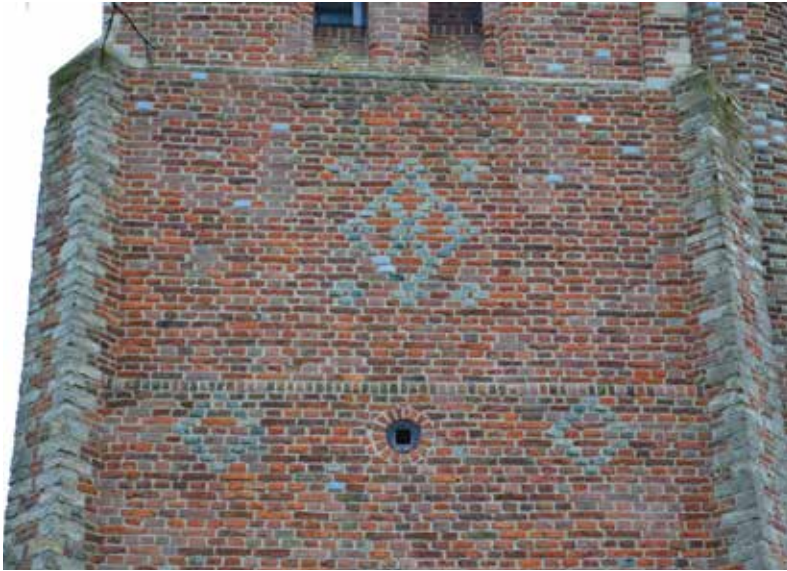
Afbeelding 12 (links)

Metselteken in de veertiende-eeuwse kerktoeren van Ritthem (bij Vlissingen). Het metselwerk is uitgevoerd in staand verband (foto Jan van der Hoeve).

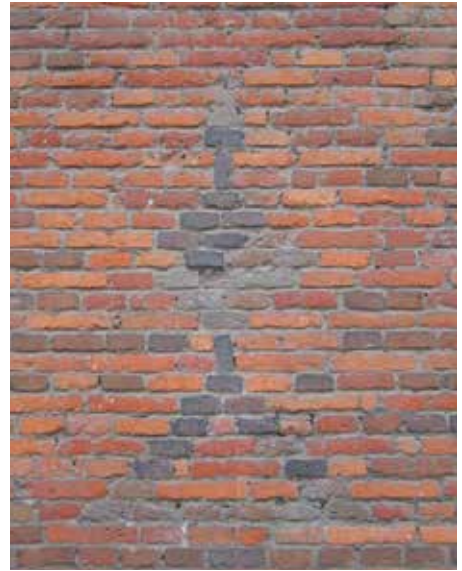
Afbeelding 13 (rechts)

Metselteken in de St. Gangulphuskerk te St. Truiden (vermoedelijk zeventiende eeuw. Het metselwerk is uitgevoerd in kruisverband. Bij het metselteken zijn aanpassingen in het verband herkenbaar. Het teken heeft een duidelijk christelijk motief (kruis op berg) (foto Jan van der Hoeve).

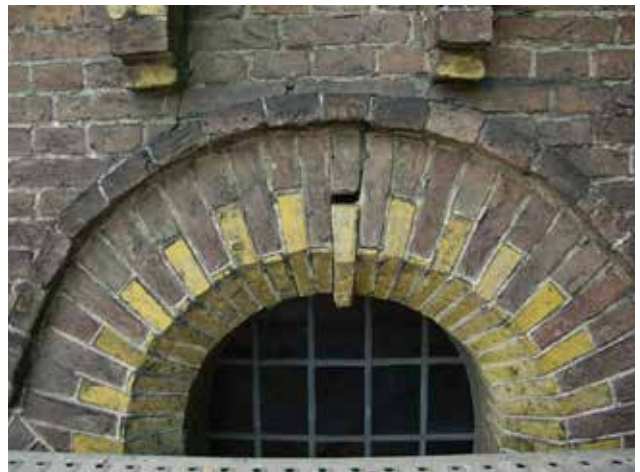
Afbeelding 4 (rechts)

Vensterboog van de Onze Lieve Vrouwe van Altijd Durende Bijstand te Roosendaal uit 1872 met gevelgrauwe handvormsteen gedecoreerd met vermoedelijk uit Friesland afkomstige onbezande gele baksteen (Wasserstrich) (foto auteur).

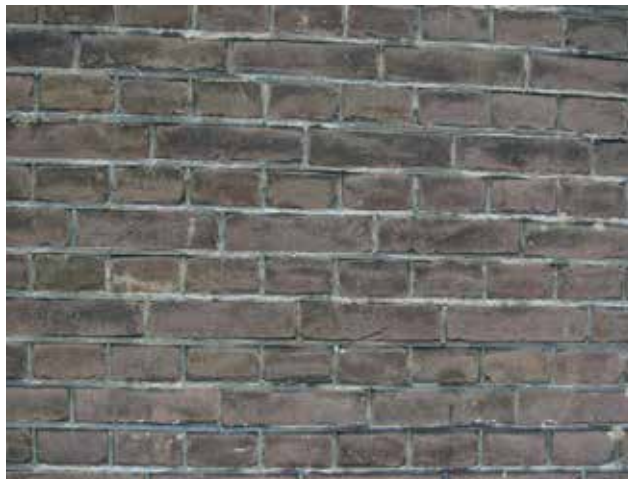
Afbeelding 7 (rechts)

Deel van een blinde muur in Utrecht van vormbaksteen in kruisverband waarbij zichtbaar is dat de meeste stenen op hun kop vermitseld zijn. Ook zijn schuine aftekeningen zichtbaar van de wijze van opstapelen in de oven (foto auteur).

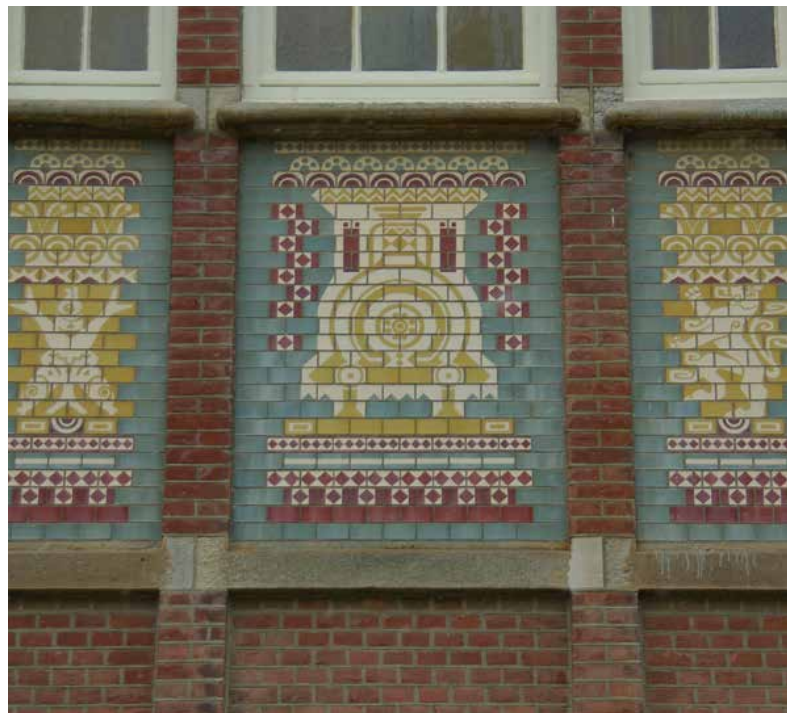
Afbeelding 12

Baksteenpaneel opgebouwd uit speciaal voor dit ontwerp gemaakte bricornastenen aan het station te Zandvoort uit 1908 (foto auteur).

en 'orna(ta)' – ingang te laten vinden, schreef de firma in 1906 en 1907 prijsvragen uit en bracht ze een fraaie brochure op de markt (afb. 11). Vooral als decoratief onderdeel voor puin en lijsten kreeg de steen toepassing door het hele land. Ook in de vorm van grotere samenhangende decoraties, zoals het tegeltableau op station Zandvoort uit 1908 (afb. 12).

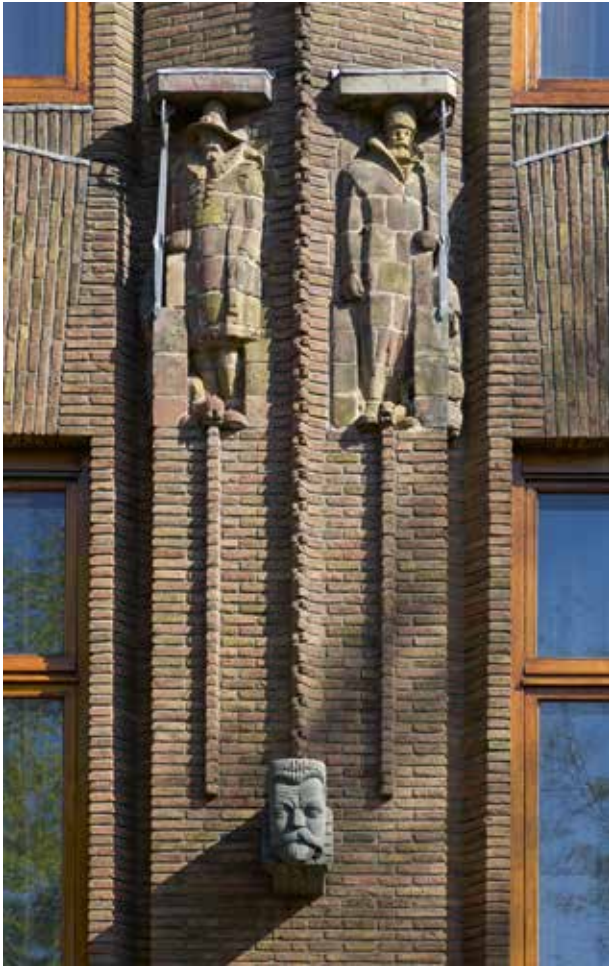
Afbeelding 13

Deel van de gevelwand van het Amsterdamse Scheepvaarthuis uit 1911-1916 met baksteendecoraties, vormstenen en opvallend lange bakstenen (foto RCE).

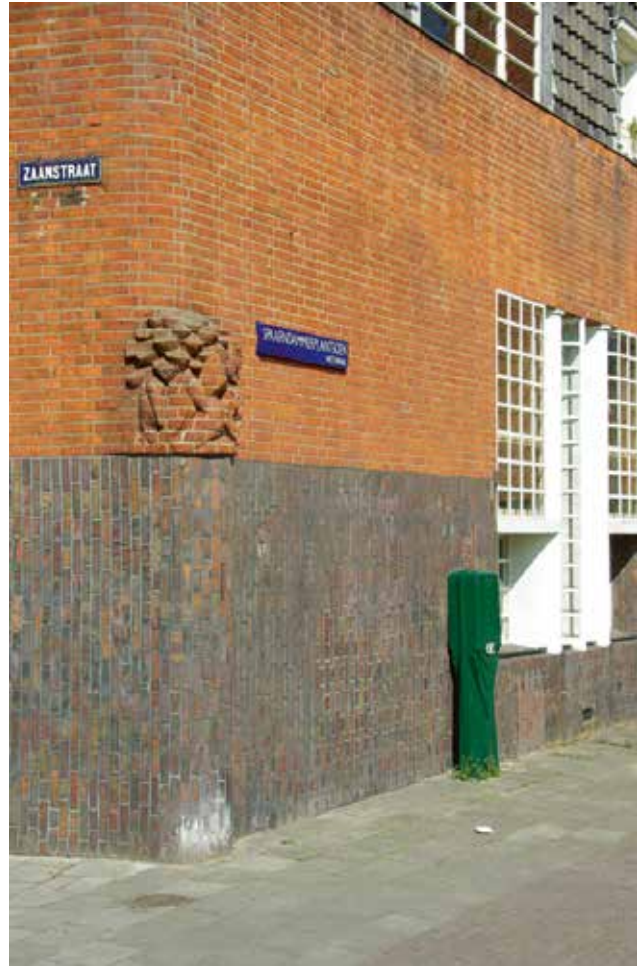
Afbeelding 14

Deel van de gevelwand van het 'Derde Blok' aan het Spaarnedammerplantsoen in Amsterdam uit 1917-1920 met rechtopstaand vermetselde paarsblauwe gevelklinkers (foto auteur).

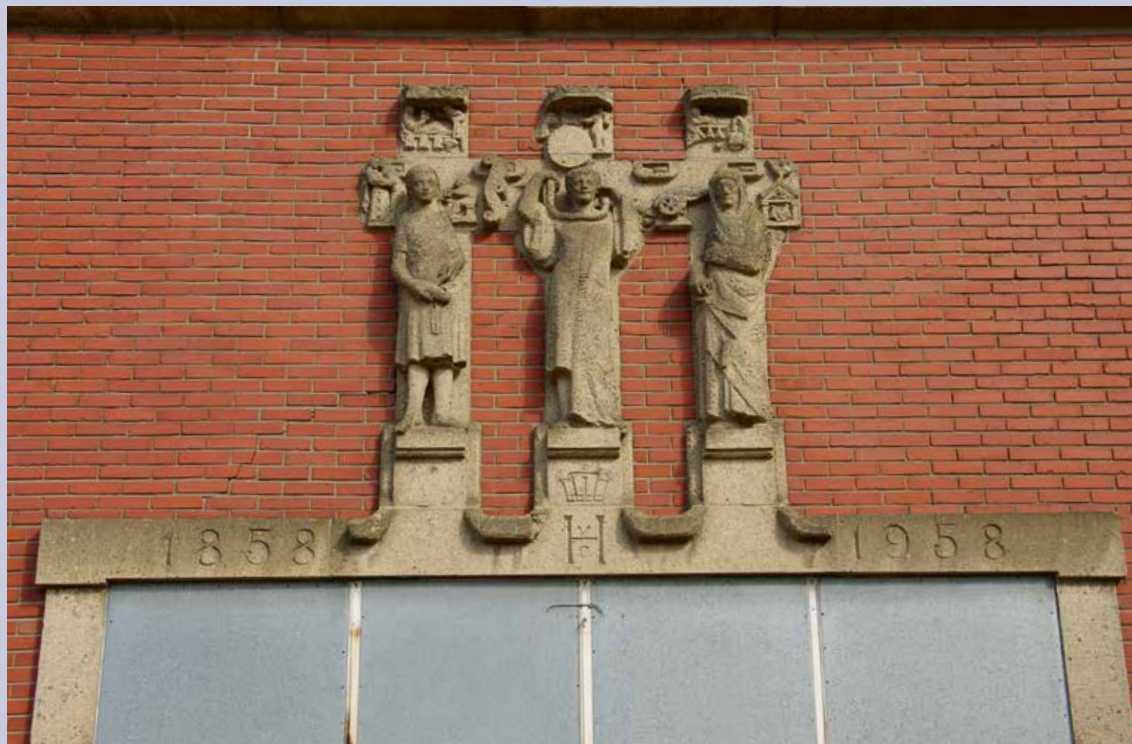
Afbeelding 17 (boven)

Gladde rode vacuümstrengperssteen toegepast aan de zogeheten Gherzi-Weefhal van de Textielfabriek Van Heek in Enschede uit 1957 (foto auteur).

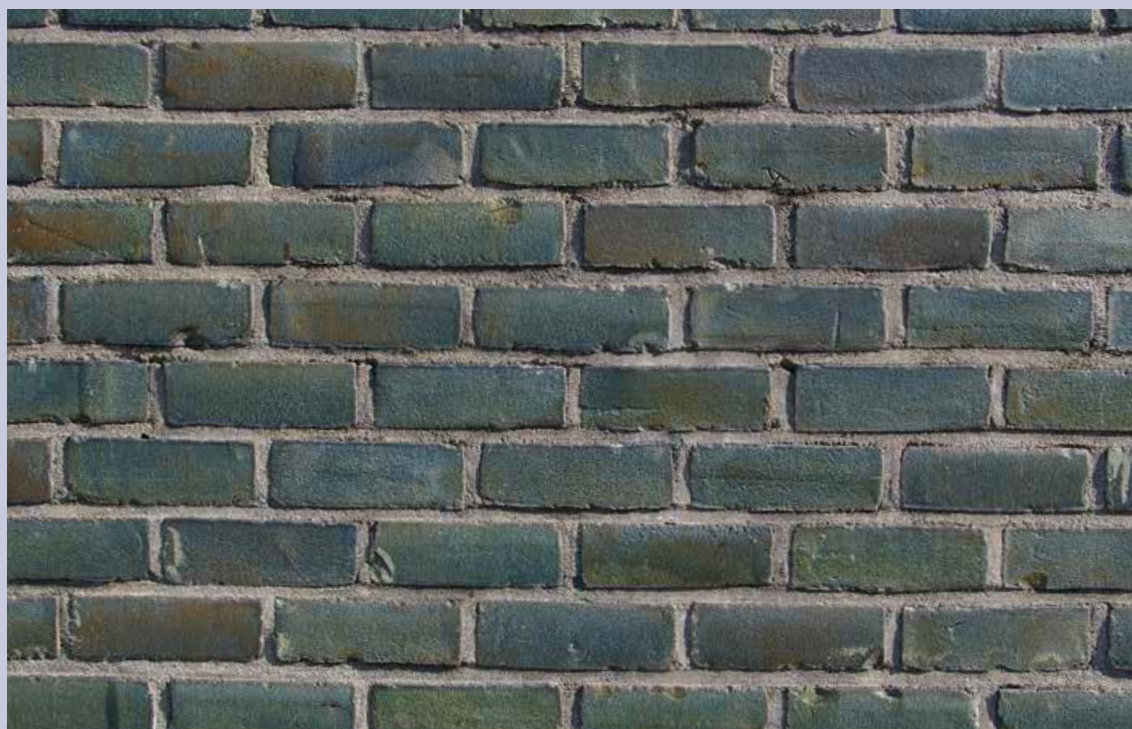
Afbeelding 18 (onder)

Detail van het metselwerk in patijtsverband van licht geglaazuurde vormbakstenen aan de Tomado-fabriek te Etten-Leur uit 1953-1955 (foto auteur).

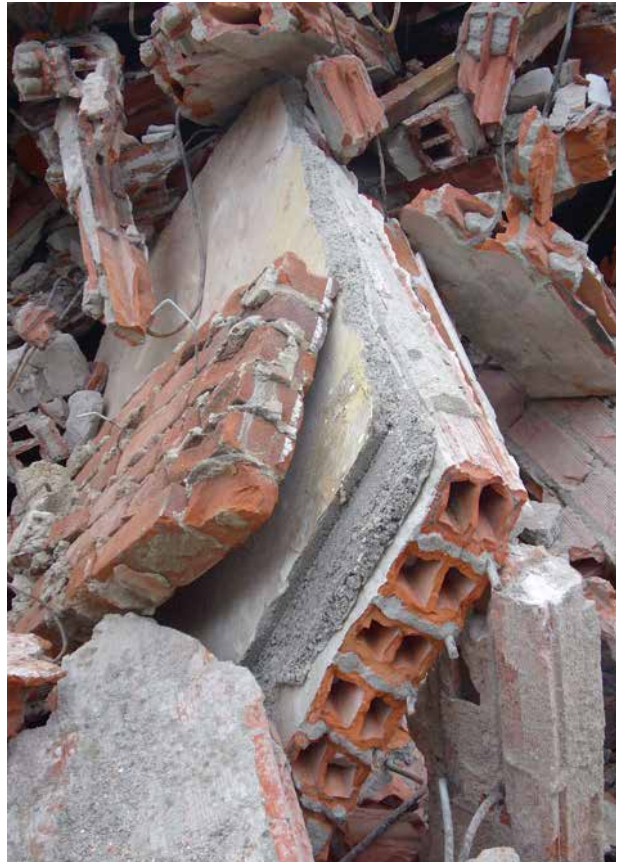
Afbeelding 20

Brokstukken van een Nehobo-vloer tijdens de afbraak van een jarenvijftigflat aan de Constant Erzeijstraat te Utrecht (foto auteur).

Voor de schaarste aan hout in de oorlog stimuleerde de ontwikkeling van de holle baksteenvloeren, bestaande uit gemetselde holle baksteenelementen met wapening ertussen en een dekvloer erop. In 1941 werd de Perfora-steen geïntroduceerd, kort daarop gevolgd door de Nehobo (Nederlandsche holle bouwsteen) die beide in meerdere fabrieken met strengpersen werden geproduceerd (afb. 20).<sup>17</sup> Met de opkomst van niet-traditionele woningbouwmethoden na 1965, waaronder vooral de betongietbouwssystemen, nam het belang van de holle baksteenvloeren af. Hierdoor was ook per woning steeds minder baksteen nodig en deze verminderte vraag leidde tot overproductie en dalende prijzen.

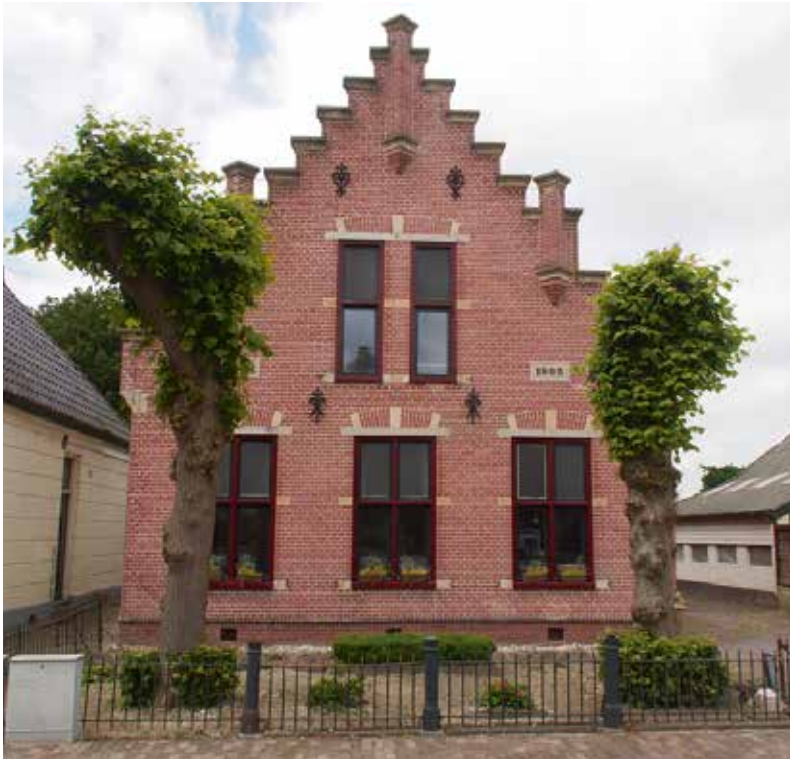
Afbeelding 2

In verschijningsvorm was kalkzandsteen aanvankelijk een imitatie van baksteen. Dit is goed zichtbaar bij dit woonhuis uit 1905 aan de Tramweg in Smilde (foto VNK).

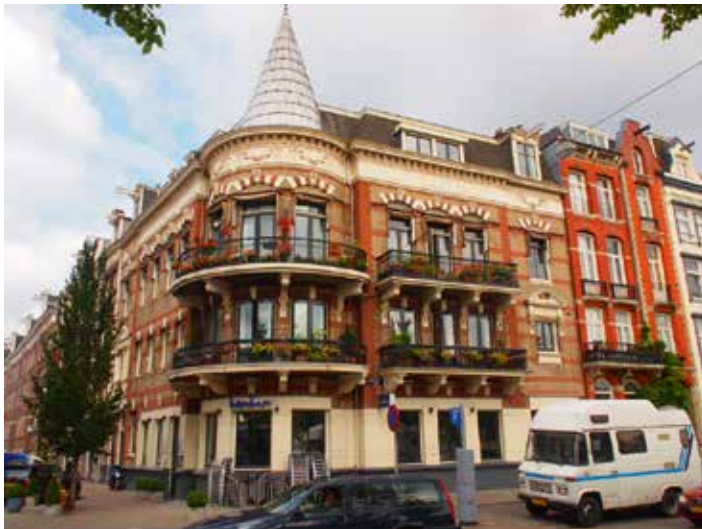
Afbeelding 3

Dit pand uit 1882 op de hoek Amsteldijk/ze Jan van der Heidestraat in Amsterdam is grotendeels opgetrokken in een groot formaat kalkzandsteen (foto VNK).

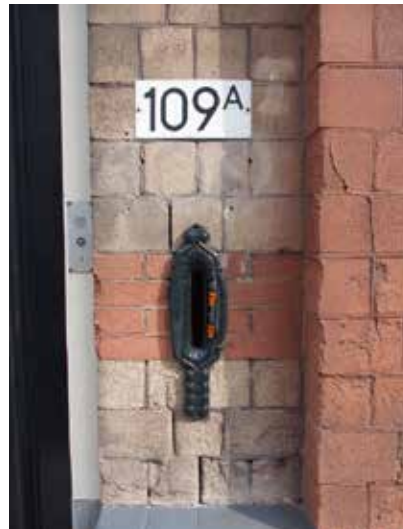
Afbeelding 4

Detail van de gevel van afbeelding 3 met het dikformaat steen. (foto VNK).

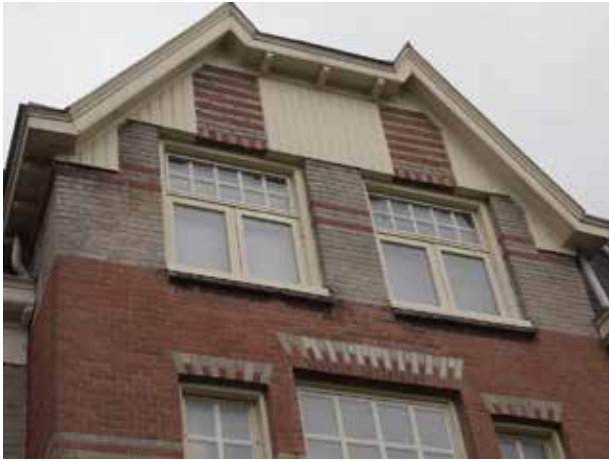
Afbeelding 7

Topgevel van een pand aan de Korreweg in Groningen met een afwisseling van rode en witte kalkzandsteen (foto VNK).

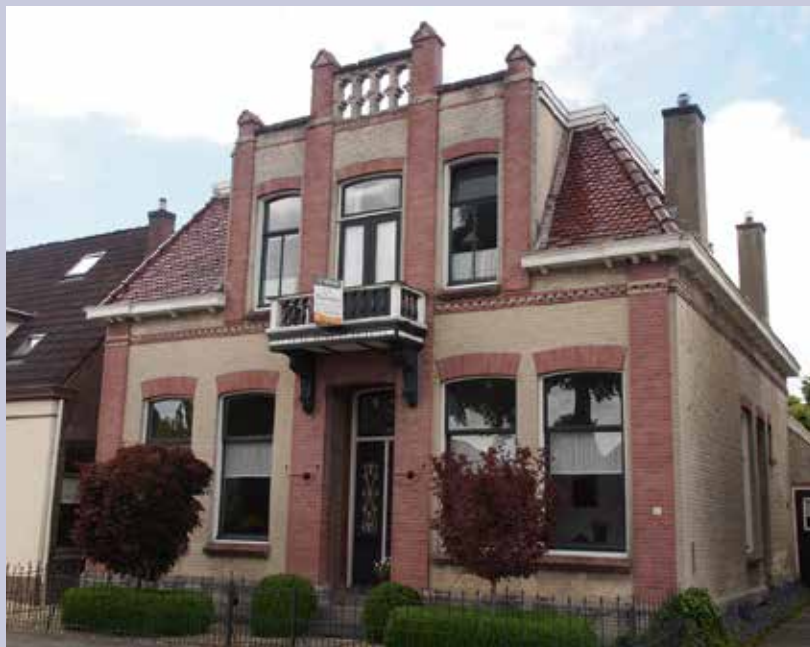
Afbeelding 8 (linksboven)

Bij dit huis uit circa 1910 aan de Moerhuisstraat in Dedemsvaart zijn de accenten uitgevoerd in rode kalkzandsteen (foto VNK).

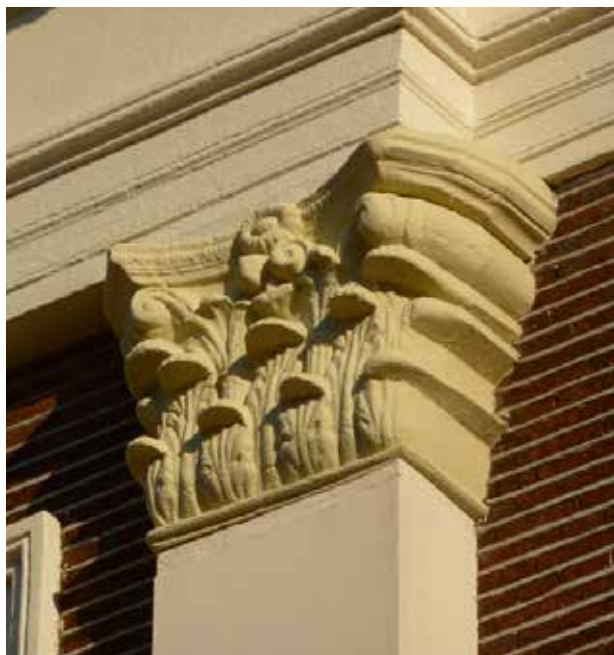
Afbeelding 7 (onder)

Terracotta kapiteel uit 1865 in de voorgevel van het Oude Vrouwenhuis aan de Papestraat te Delft (foto Wim Weve).

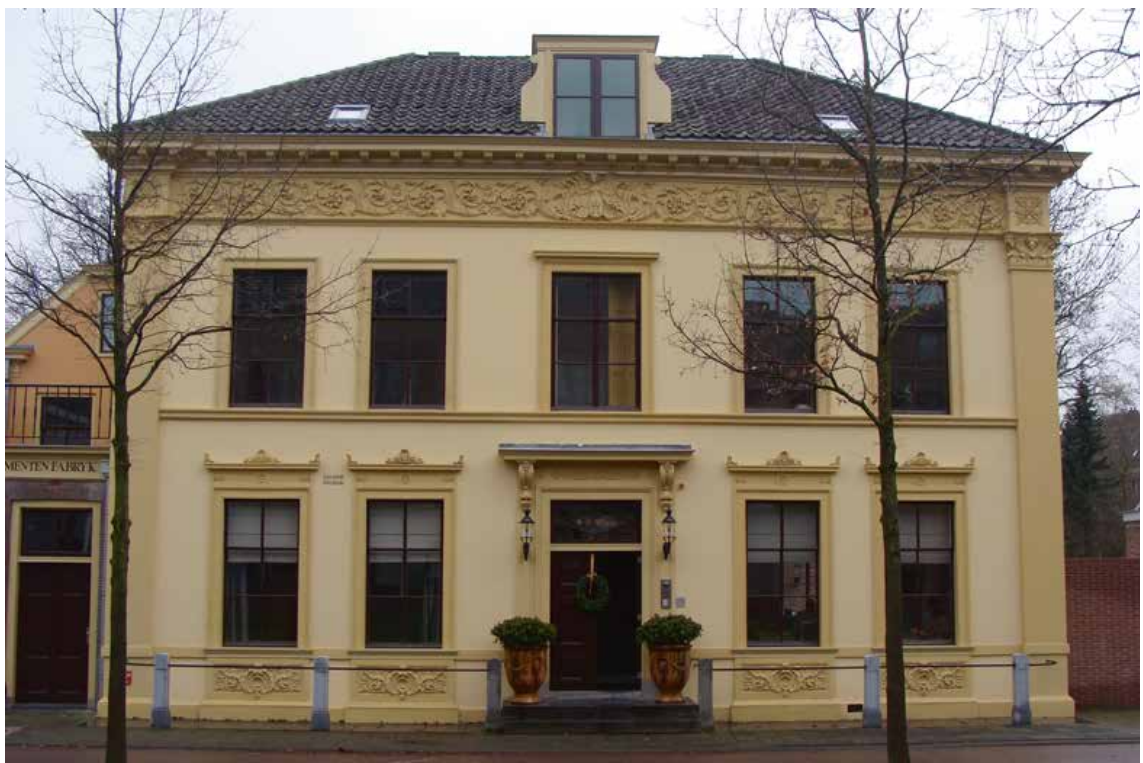
#### Afbeelding 8

De voorgevel van de Terracottafabriek Martin in Zeist na de restauratie (foto Meindert Stokroos).

Alle terracotta ornamenten verkeerden in redelijke tot goede staat. Op enkele plaatsen ontbraken elementen, zoals een deel van de eierlijst. De originele plint aan de voorgevel was grotendeels verdwenen door inwerking van vocht, zouten en vorst.

Na uitgebreid kleuronderzoek werden de terracotta onderdelen van alle verflagen ontdaan, waardoor hun scherpte weer zichtbaar werd en bovendien een goed beeld van de schade ontstond. De ornamenten bleken met smeedijzeren pennen en krammen aan het achterliggend werk te zijn verankerd. De consoles waren met een schroef in het hout bevestigd. Het herstel heeft vooral betrekking gehad op het injecteren van scheuren. Ontbrekende delen werden aangevuld met een terracotta restauratiemortel. Voor de verdwenen onderdelen werden met een krimparme gietbare terracottamortel nieuwe exemplaren gegoten.<sup>17</sup>

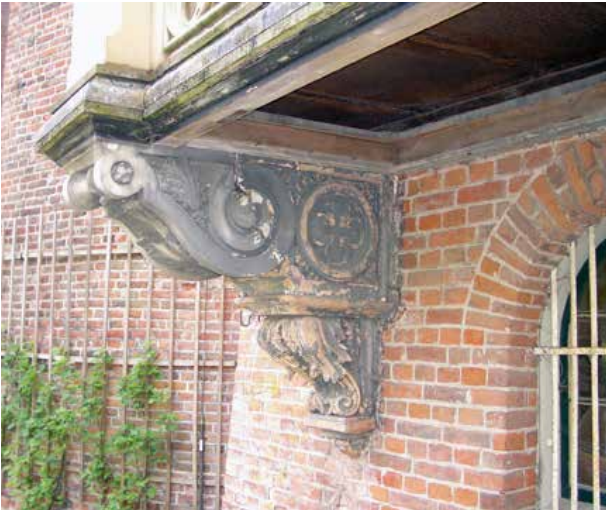
Afbeelding 11

Grote terracotta console op kasteel Sterkenburg te Driebergen, waarschijnlijk daterend uit het midden van de negentiende eeuw (foto Meindert Stokroos).

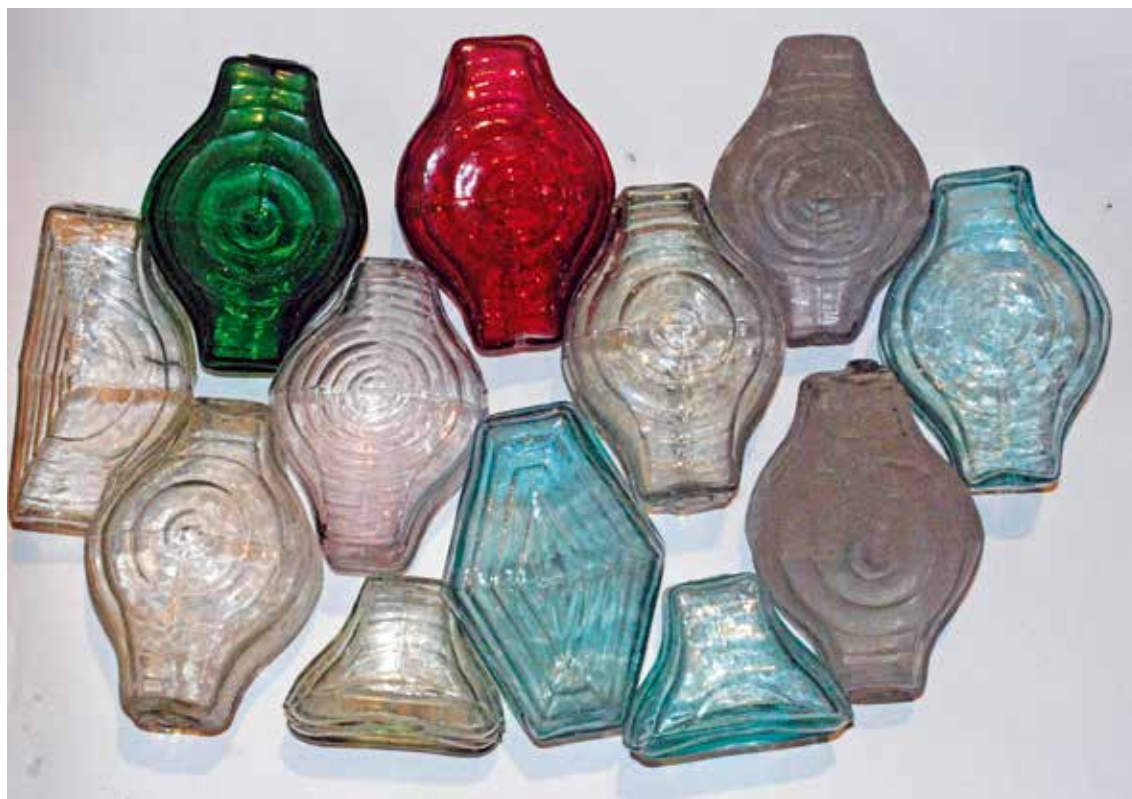
Afbeelding 3 (onder)

Overzicht van een deel van de vormen en kleuren van de Briques Falconnier (foto auteur).

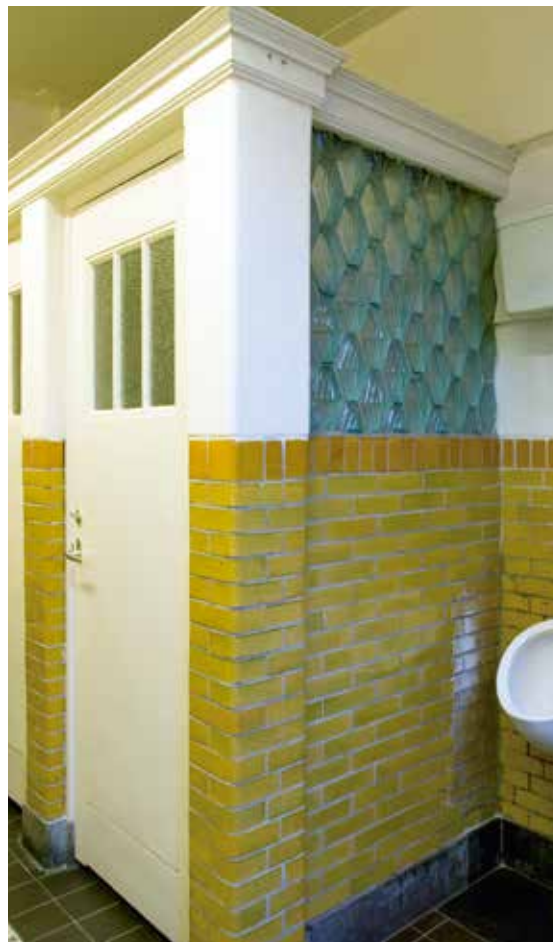
Afbeelding 5

Het gebruik van zeshoekige Briques Falconnier in de toiletgroep van het Libanon Lyceum te Rotterdam (foto RCE).

Ramlehweg 6 te Rotterdam, waar ze zijn gebruikt voor in pandige ramen in een toiletgroep en in tussenwanden in de kelder (afb. 5). De Rotterdamse gemeentearchitect Walter Dahlen liet de 'gegolfde' stenen verwerken in twee in pandige ramen in een toiletgroep van de voormalige Zeevaartschool (1916) aan de Pieter de Hoochstraat. In deze panden zijn de stenen nog aanwezig.

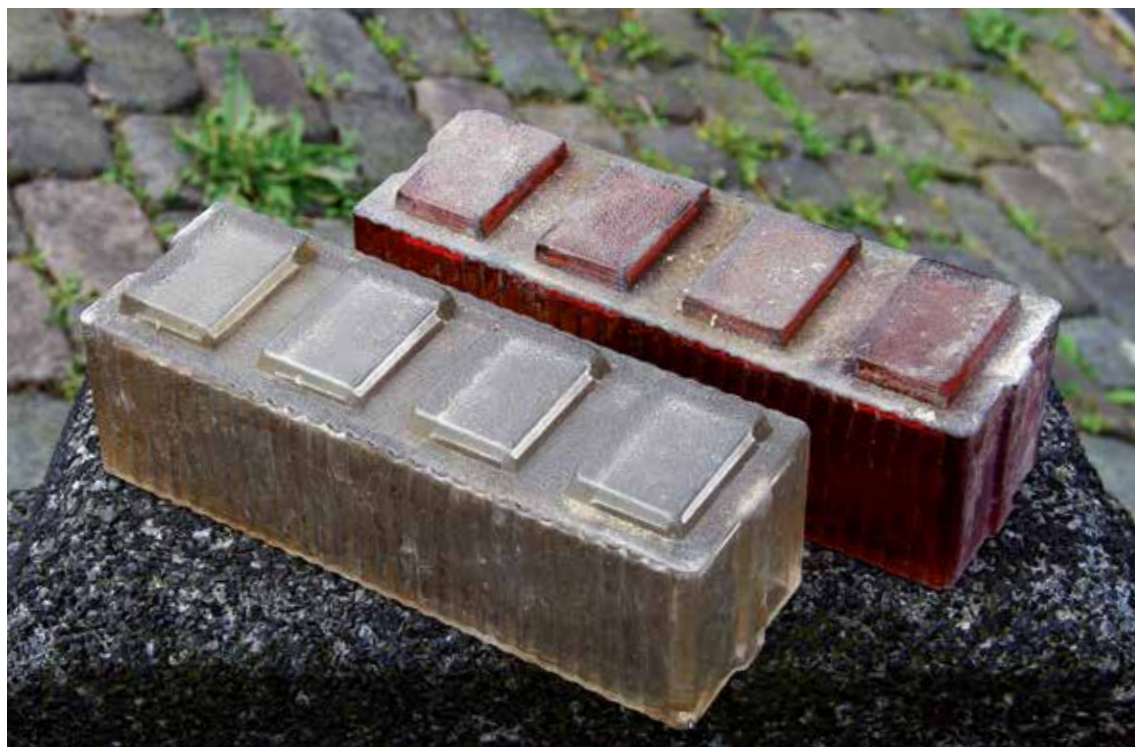
### Afbeelding 6

Vera-Lux stenen met noppen voor het verkrijgen van een (halfsteens) verband, onder meer toegepast in het Oostelijk Zwembad te Rotterdam (foto Ronald Stenvert).

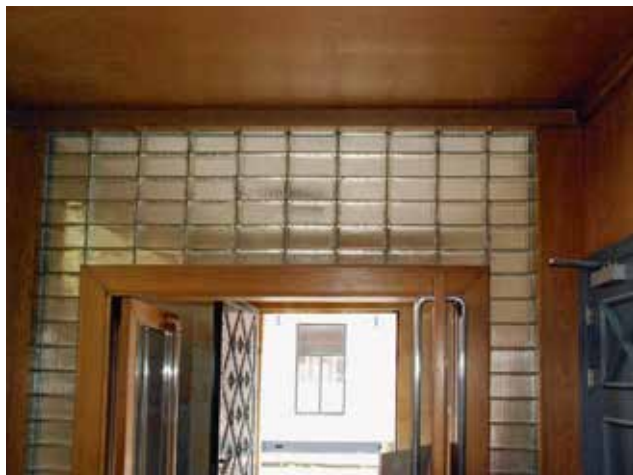
Afbeelding 7

Rechthoekige Vera-Lux stenen in een tochtportaal in het Comeniusmausoleum te Naarden (foto auteur).

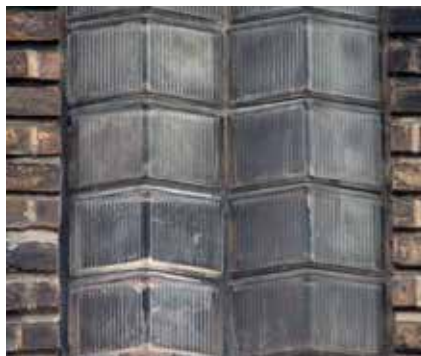
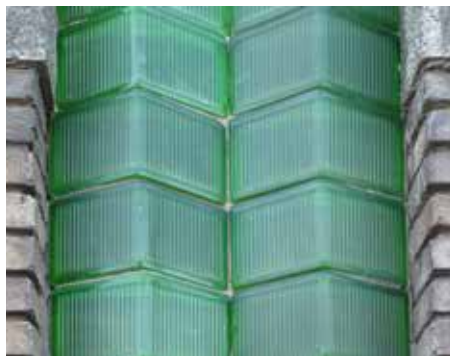
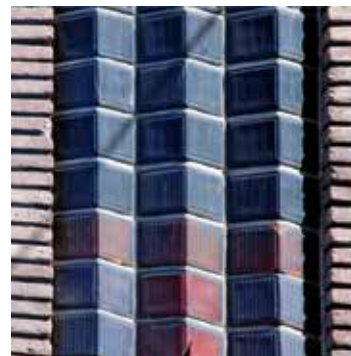
Afbeelding 9 (boven)

Driehoekige Vera-Lux stenen in verschillende kleuren (foto's auteur).

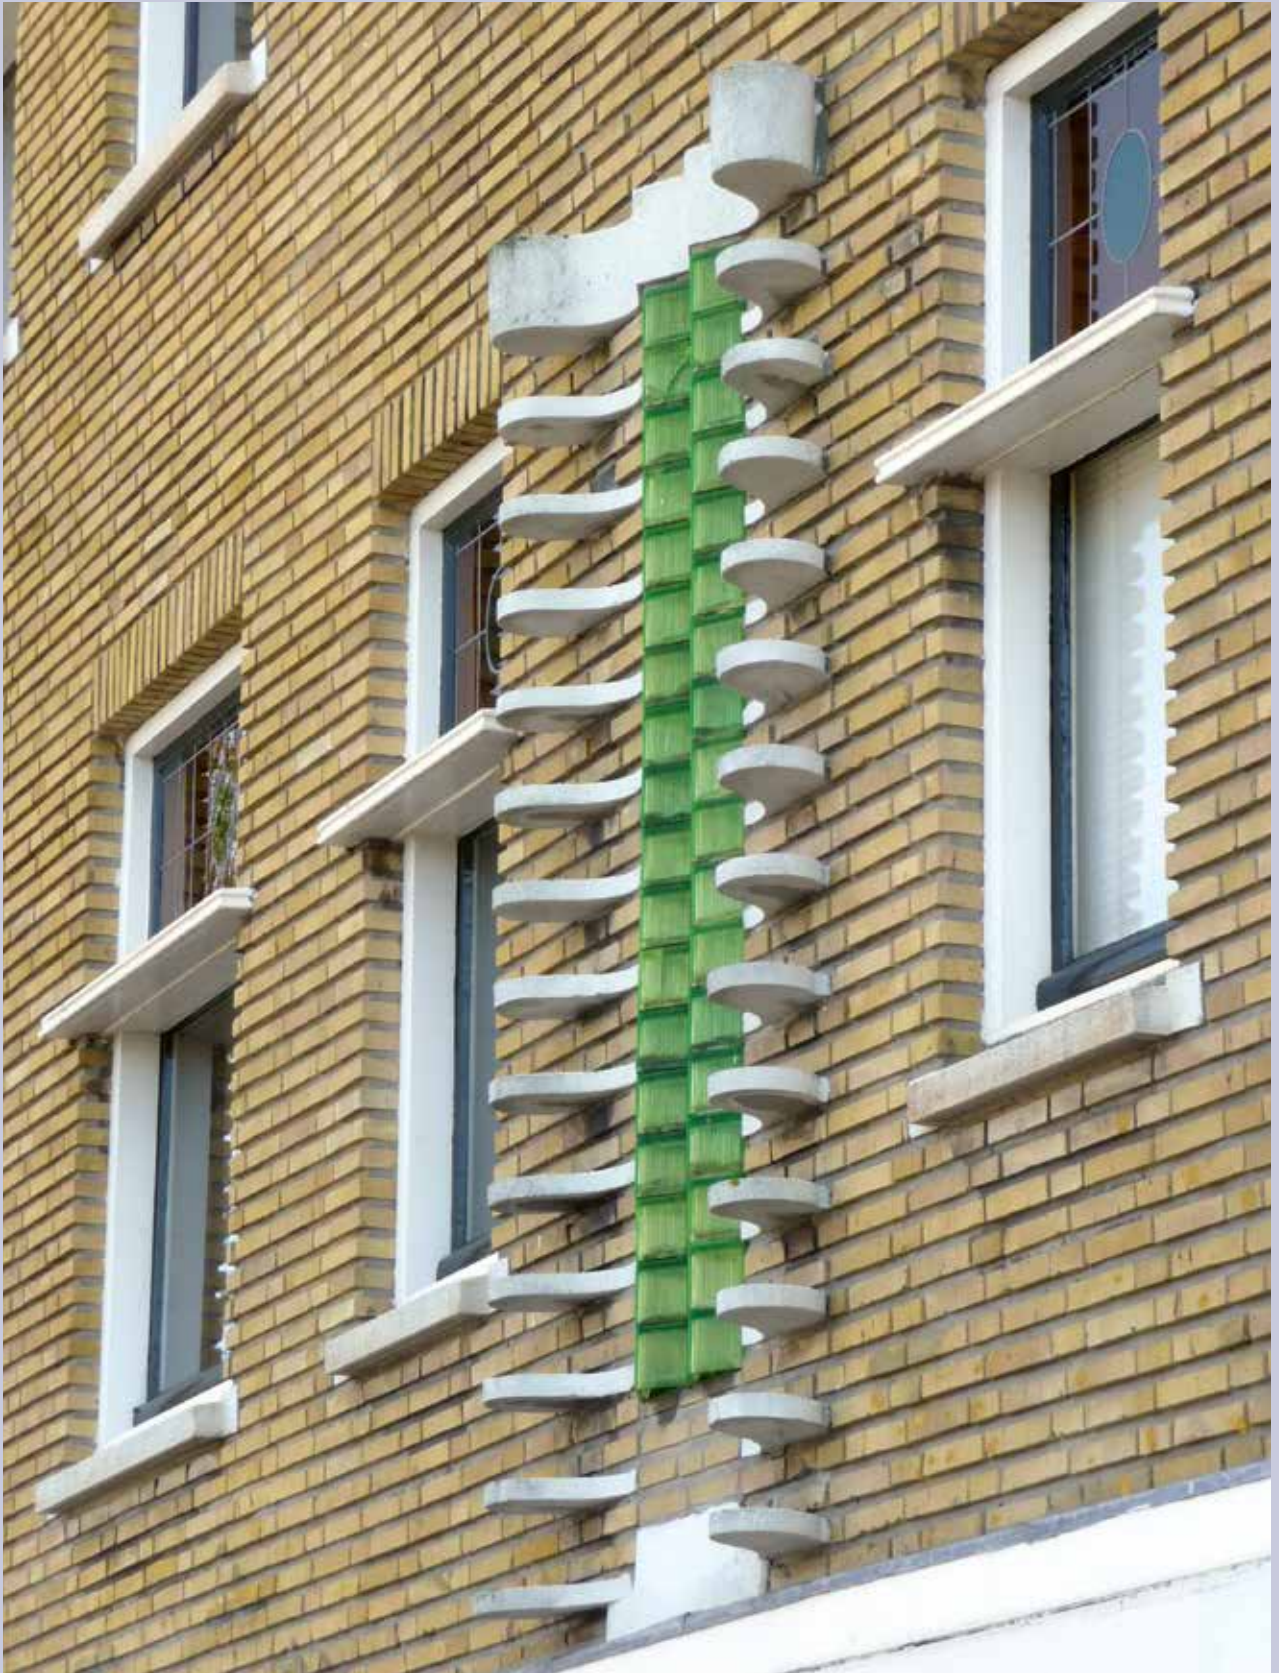
Afbeelding 11 (links)

Het gebruik van groene driehoekige Vera-Lux stenen in een portiek aan de Dierenselaan in Den Haag (foto auteur).

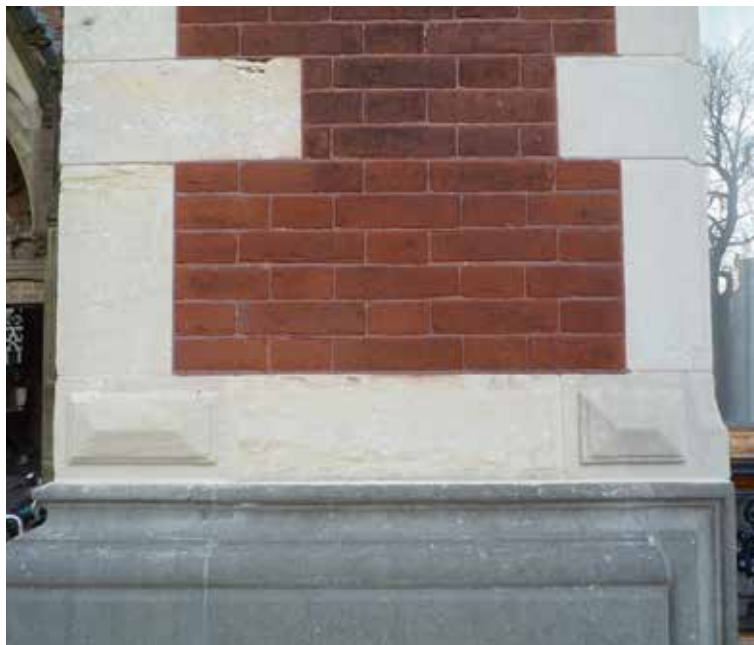
Afbeelding 3

Academiegebouw, Domplein 29, Utrecht. Rood geschilderde baksteen (foto Frans Kipp).

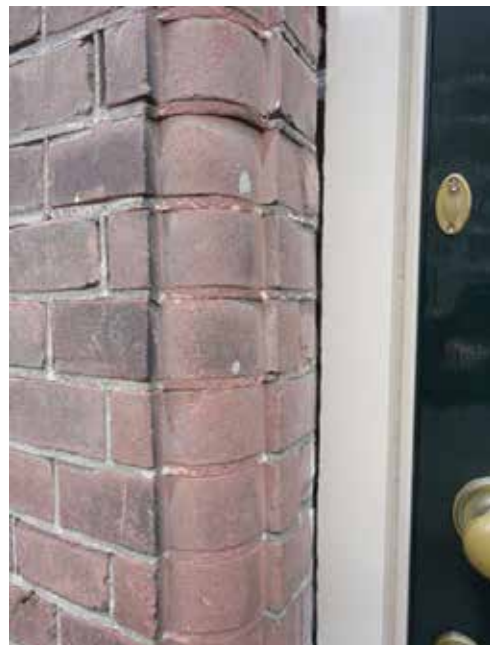
Afbeelding 4

Van Blankenburgstraat 9, Den Haag. Rood geschilderde voeg in staafwerk rond deur en vensters (foto auteur).

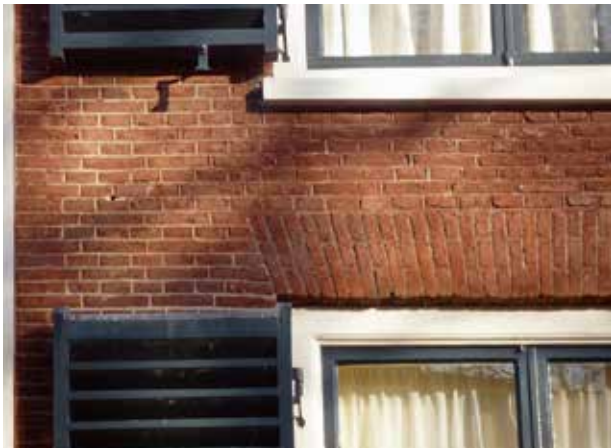
Afbeelding 5 (boven)

Nieuwegracht 54, Utrecht. De 'ouderwetse' klezoren zijn met behulp van rode reparatiemortel gewijzigd in 'moderne' drieklezoren (foto Frans Kipp).

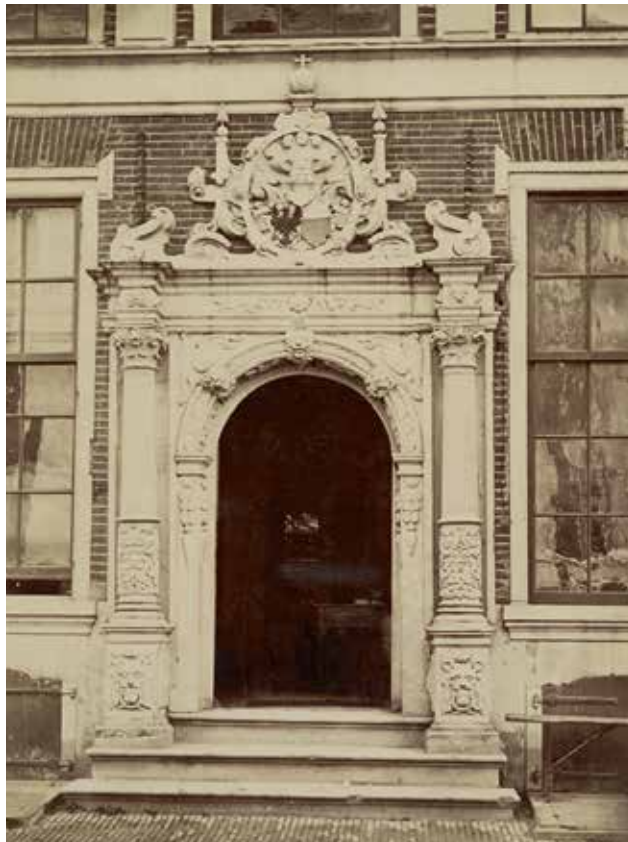
Entree van het Landshuis te Deventer. De gehele gevel bevat geschilderde bakstenen en voegen. Zelfs de muurankers zijn meegeschilderd om het effect te versterken (foto RCE).

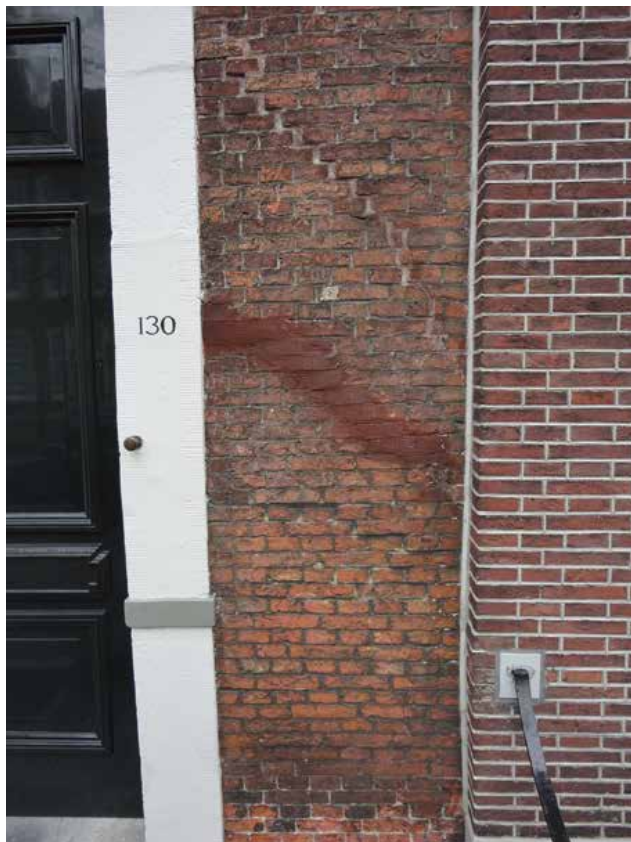
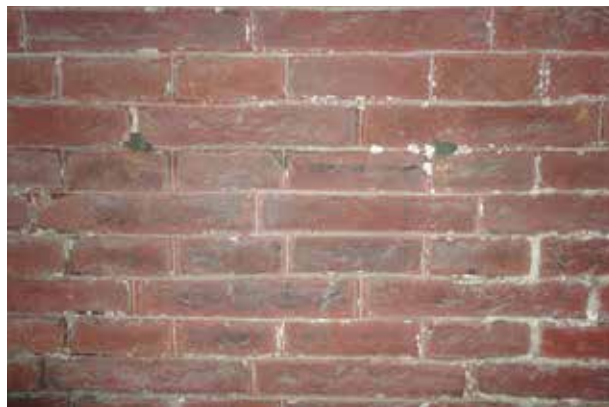
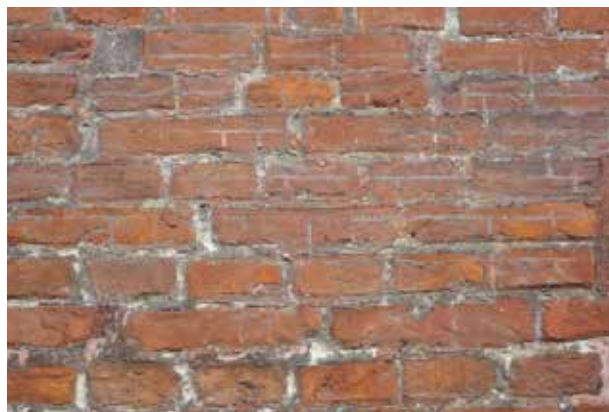
voegspecie en wit gepenseelde voegen, zoals in de poort van het Heilige Geesthuis te Leiden (afb. 8). Een andere Leidse gevel toont een vlekkerig beeld: bij nadere beschouwing zijn op deze gevel restanten zichtbaar van wit gepenseelde voegen, die dwars over het eigenlijke metselverband zijn aangebracht. Het bijbehorende rode schilderwerk dat onregelmatige metselwerk moest verhullen is echter grotendeels verdwenen (afb. 9).<sup>11</sup>

Salomonsteeg/Nieuwsteeg, Leiden. De rode verf is grotendeels verweerd, maar het geschilderde voegpatroon dat niets met het oorspronkelijke voegwerk te maken heeft, is nog zichtbaar (foto auteur).

Een minder geslaagde recent uitgevoerde herstelling is aangetroffen op het muurwerk van een opvulling tussen twee panden. Scheuren in het metselwerk en schade aan de baksteen zijn op twee manieren 'cosmetisch' hersteld. De scheur is gevoegd met een mortel die is bijgekleurd, maar waarvan de kleur al gedeeltelijk is weggespoeld. De beschadigde bakstenen zijn eveneens met een mortel of pasta aangevuld, voorzien van reliëf en voegwerk in een nogal afwijkende kleur (afb. 7).<sup>10</sup>

Een Utrechts voorbeeld van een dergelijke ‘make-over’ is een zeventiende-eeuwse gevel van hergebruikte moppen, indertijd voorzien van een rode kleur. Om de gevel een ‘eigentijdse’ uitstraling te geven zijn de oorspronkelijke stootvoegen met rode reparatiemortel weggewerkt met een patroon van strakke smalle witgeschilderde schijnvoegen (afb. 10).<sup>12</sup>

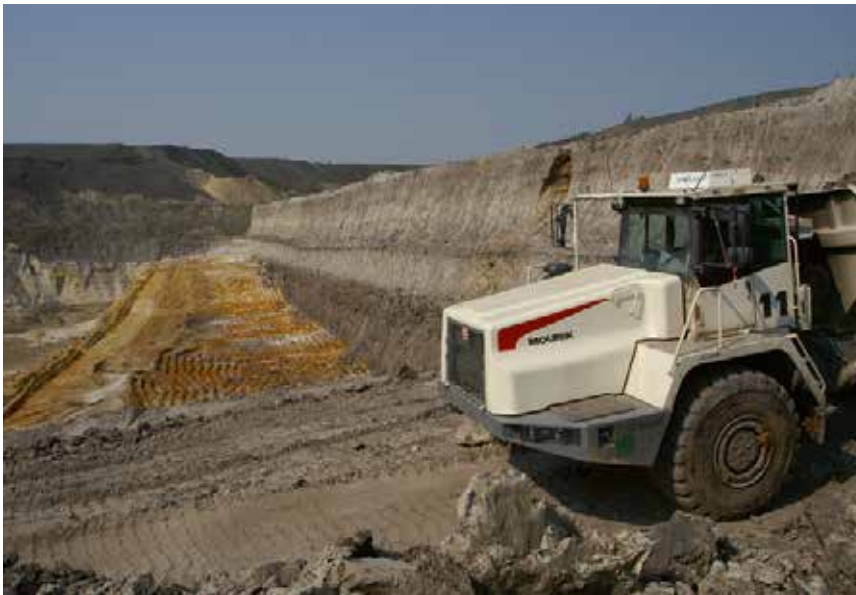
Afbeelding 2

Kleigroeve Brunsumerklei in bedrijf, Zuid-Limburg (foto auteur).

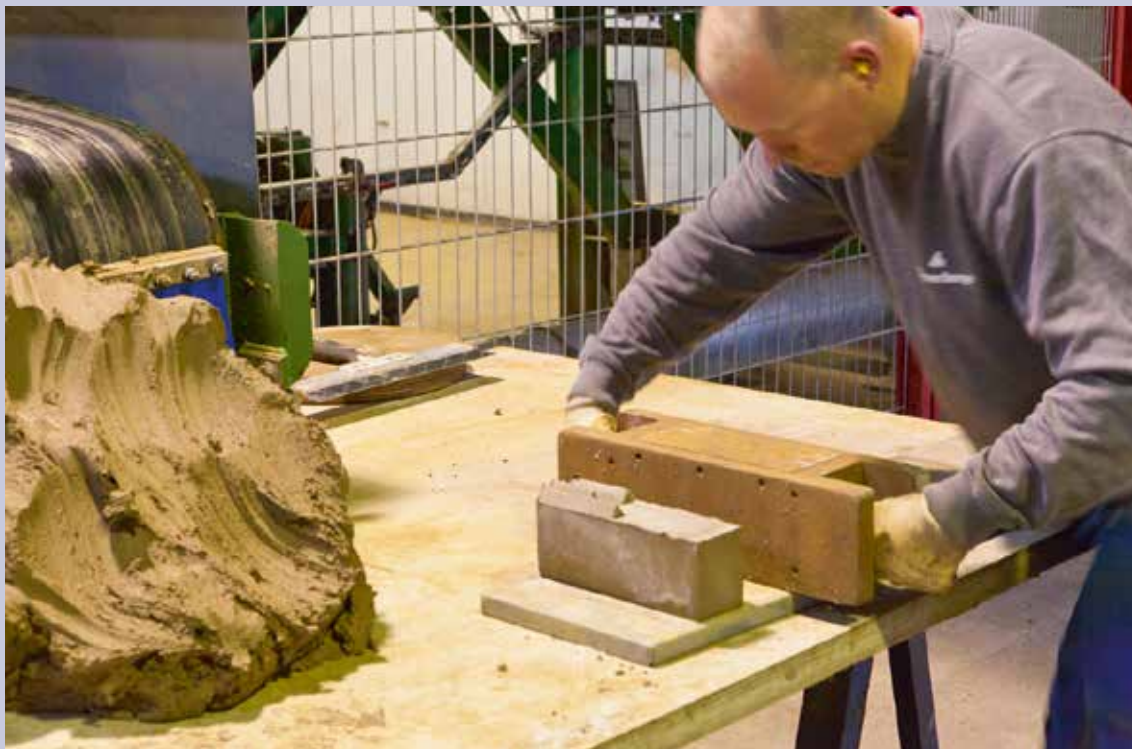
Afbeelding 4 (boven)

De handvormer klopt de net gevormde baksteen uit de vormbak (foto auteur).
