*historisch*  
**METSEL  
WERK**

INSTANDHOUDING, HERSTEL EN CONSERVERING

Eindredactie  
Michiel van Hunen

WBOOKS  
RIJKSDIENST VOOR HET CULTUREEL ERFGOED

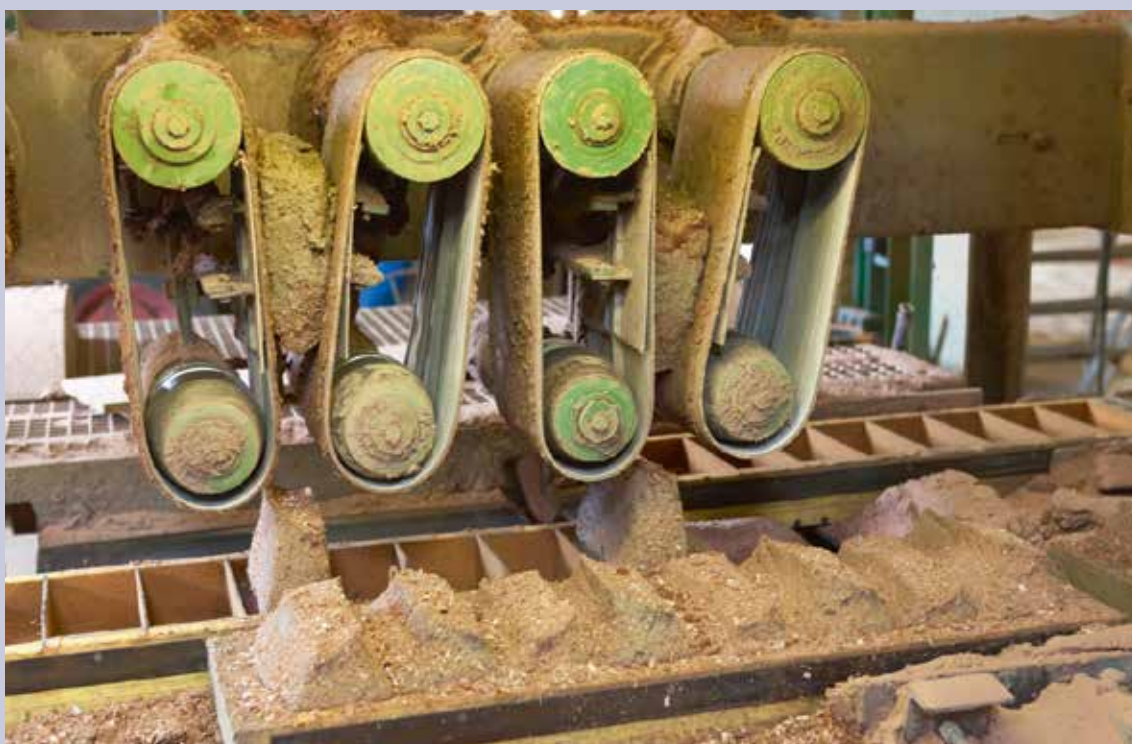
Afbeelding 5 (onder)

Bij de machinale handvormsteen wordt de klei via twee lopende bandjes in de vormbak geworpen (foto auteur).

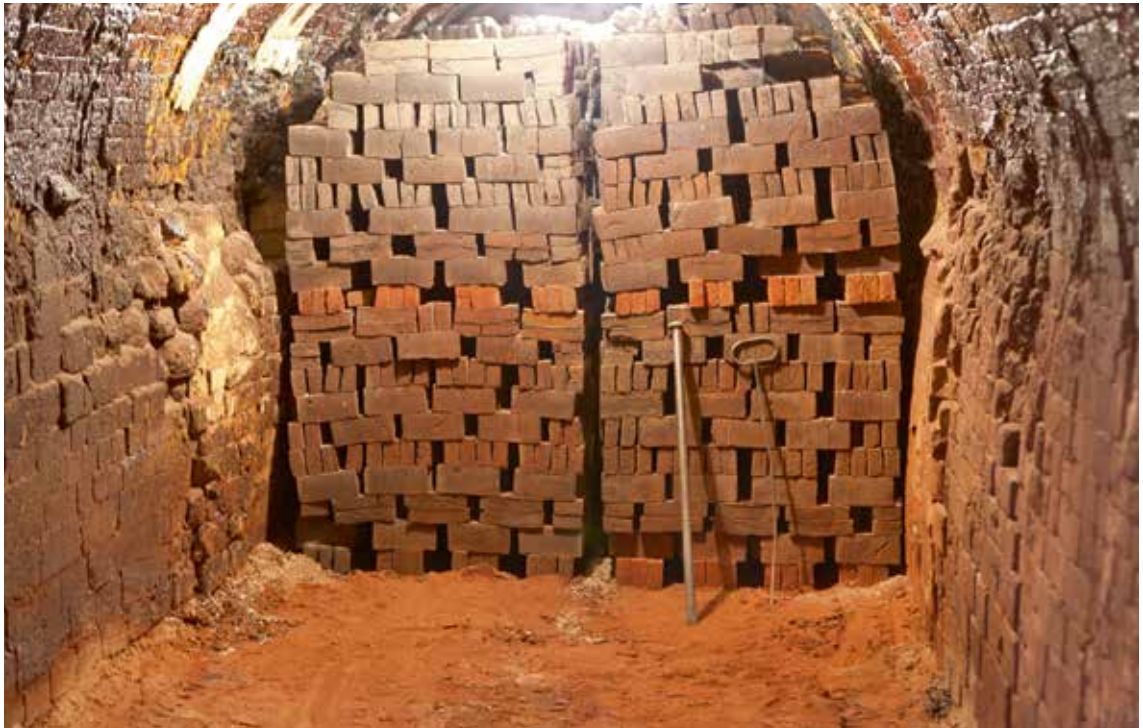
Afbeelding 9 (boven)

Gebakken handvormstenen opgestapeld in een ringoven. Tussen de stenen bevinden zich openingen voor de doorvoer van de hete lucht (foto auteur).

De kleur(nuancering) van de uiteindelijke producten is een gevolg van de chemische samenstelling van de klei, de toptemperatuur en het spel met gas en lucht (zie kader ‘Baksteen en kleur’ en afb. 7 en 9).

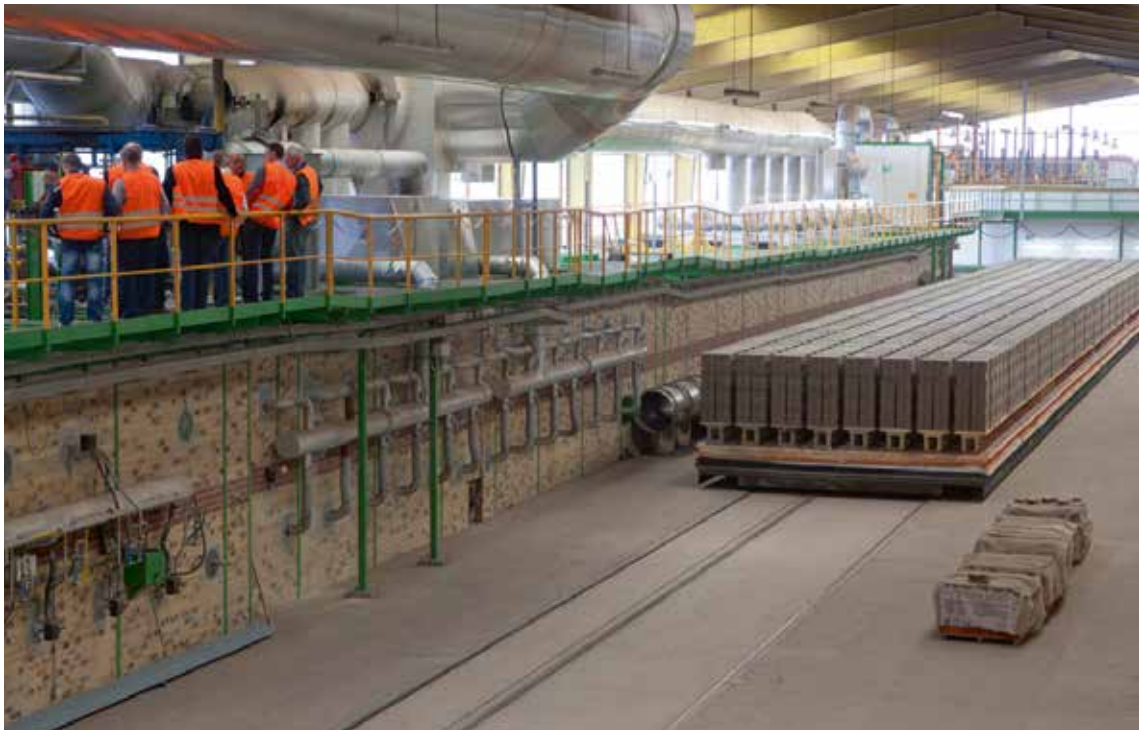
Afbeelding 10 (onder)

Links het achterste deel van de circa 160 meter lange tunneloven, waar de stenen met lucht worden afgekoeld, met rechts de ongebakken stenen die naar de ingang van de oven worden gereden (foto auteur).

van 1 of 1,5 meter hoog. Het product loopt door de oven op met vuurvast materiaal beklede en geïsoleerde ovenwagens, in een cyclus (opwarmen, aanhouden en koelen) van meestal drie tot vijf dagen. Door te ‘spelen’ met de verhouding ingebracht aardgas en lucht op verschillende plaatsen in de oven kan ook een *reducerende* atmosfeer ontstaan. Dit beïnvloedt de productkleur en leidt tot genuanceerde producten.

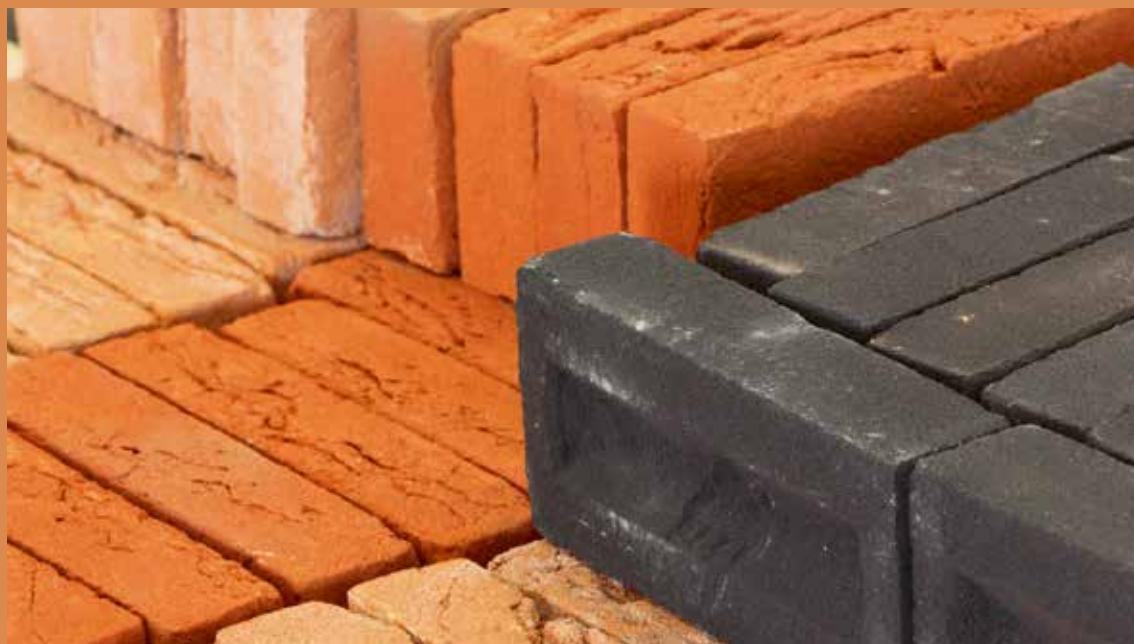
Afbeelding 12

De kleur van de baksteen wordt onder meer bepaald door de baktemperatuur, de hoeveelheid zuurstof, de samenstelling van de klei of het toevoegen van pigmenten (foto auteur).

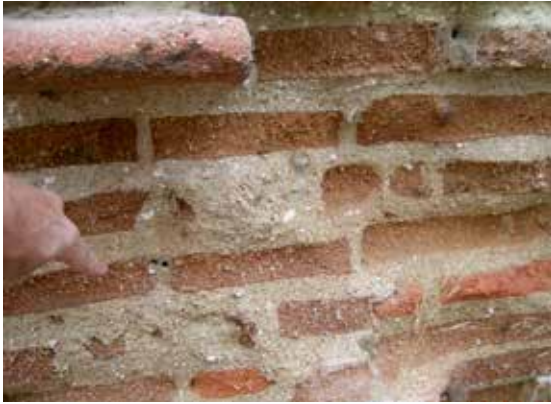
Afbeelding 3

Metselmortel, zichtbaar in een sterk aangetaste metselwerkmuur (Madrid) (foto auteurs).

De afbeeldingen 3 tot en met 11 tonen de verschillende toepassingsgebieden. Ook beton (afb. 10) is hierbij als voorbeeld van een mortel gegeven, hoewel beton normaalgesproken wegens de grootte van het aggregaat niet onder de definitie van mortel valt.

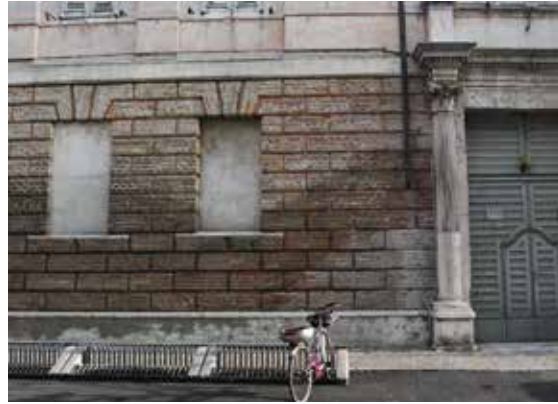
Afbeelding 4

Gebruik van mortel (pleisterwerk) als natuursteenimitatie (Mantua, Italië) (foto auteurs).

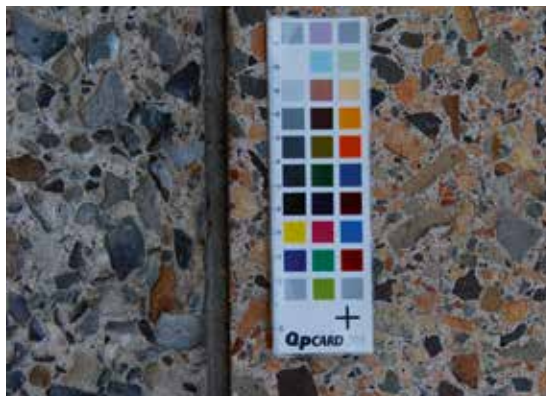
Afbeelding 10 (onder)

Beton met verschillend gekleurde aggregaten en oppervlaktebewerking (Station Zutphen) (foto auteurs).

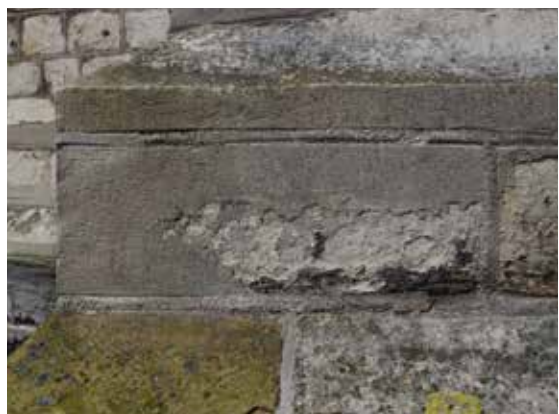
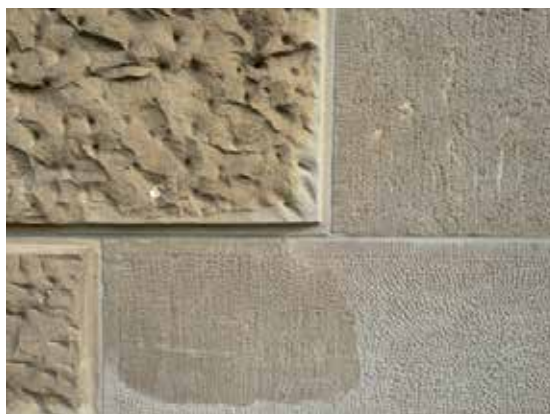
Afbeelding 11

Steenreparatiemortel op een meer en een minder zichtbare wijze toegepast. Links: Grote Kerk, Dordrecht. Rechts: Centraal Station, Amsterdam (foto's auteurs).

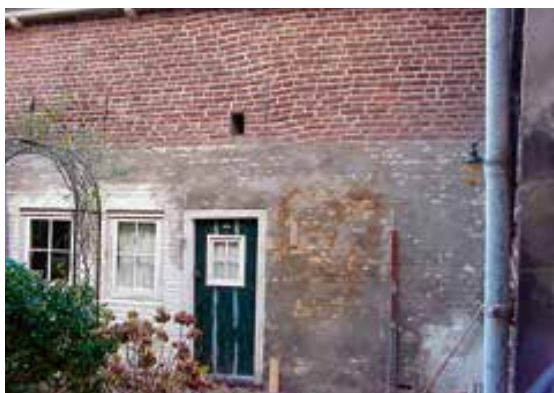
Afbeelding 13

Voorbeeld van de vervormingscapaciteit die kalkmortels geven aan historische gebouwen (foto auteurs).

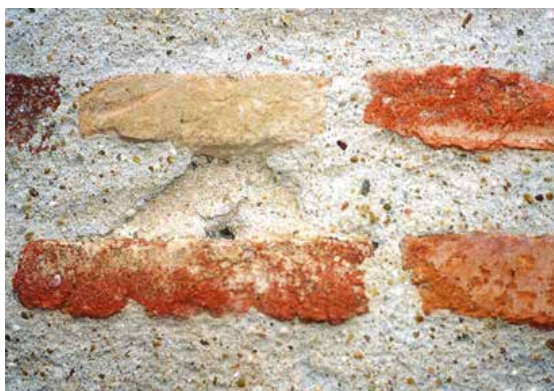
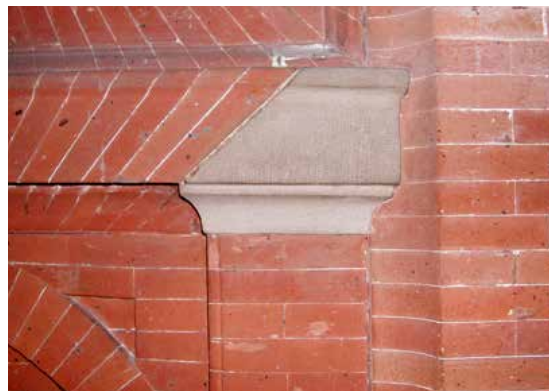
Links: zeer brede mortelvoegen. Rechts: voorbeeld van zeer dunne voegen: in dit geval bestaat de voeg alleen uit bindmiddel (kalk) en is geen zand toegevoegd (Waag, Amsterdam) (foto's auteurs).

De dikte van mortelvoegen kan variëren van meerdere centimeters (bijvoorbeeld in Byzantijns metselwerk) tot enkele millimeters (afb. 16).

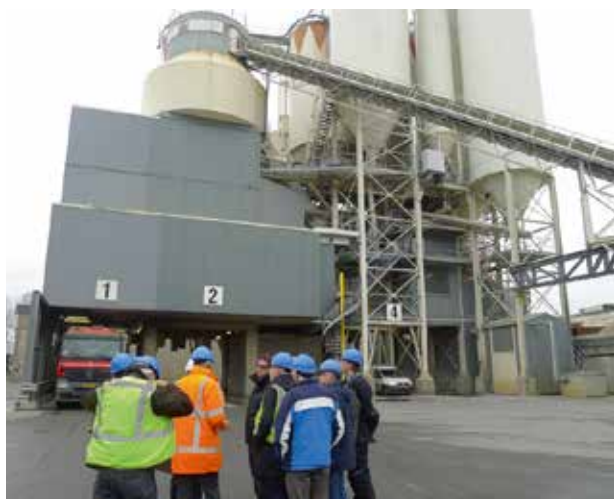
Afbeelding 2

Deel van een mortelcentrale met laadpunt voor de trucmixer  
(foto Michiel van Hunen).

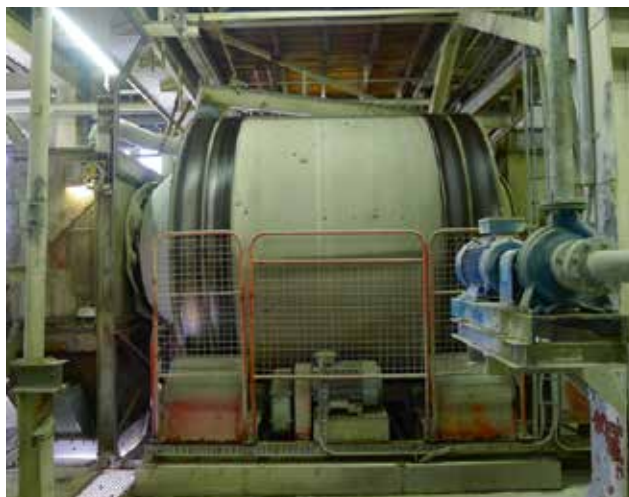
Afbeelding 3

Menger voor natte mortel in de mortelfabriek (foto Michiel van Hunen).

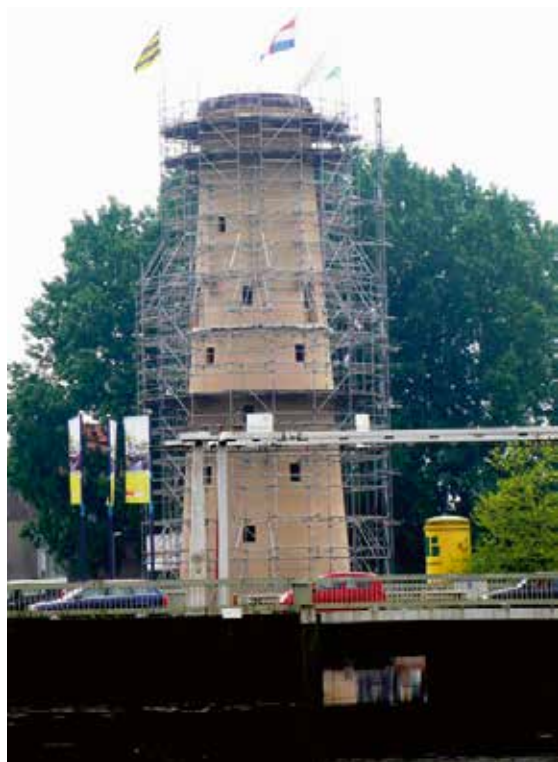
Afbeelding 5

Restauratie van molen De Kameel in Schiedam waarbij prefab mortel uit een silo is gebruikt (foto Caspar Groot).

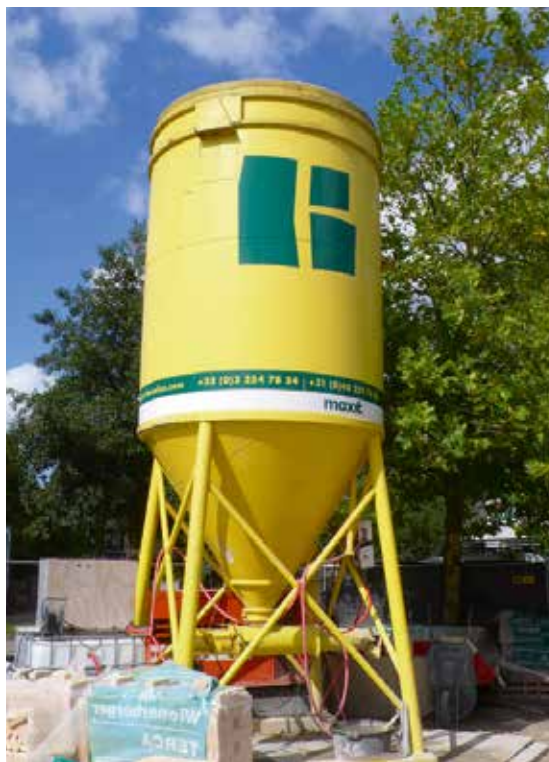
Afbeelding 6

Een silo waarin (semi)droge mortel zit opgeslagen (foto Caspar Groot).

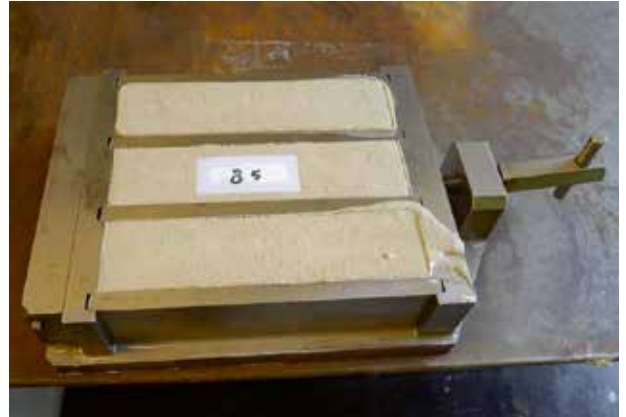
Afbeelding 8

Mortelproefstukjes in het laboratorium voor het uitvoeren van metingen voor kwaliteitscontrole (foto Michiel van Hunen).

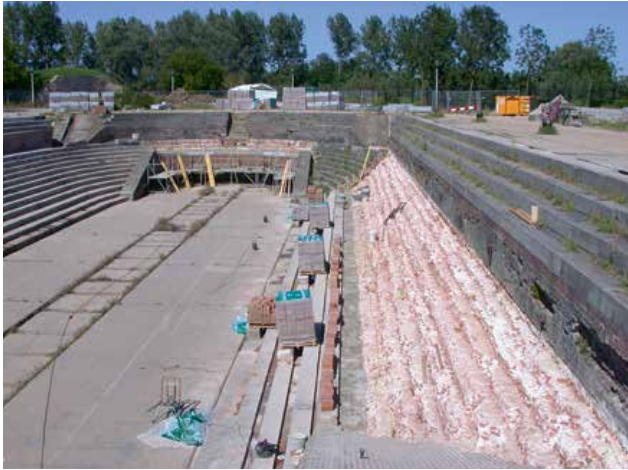
Afbeelding 10

Restauratie van een historisch droogdok; bij een dergelijk omvangrijk werk zou een op maat samengestelde mortel uit een silo een goede optie kunnen zijn (foto Michiel van Hunen).

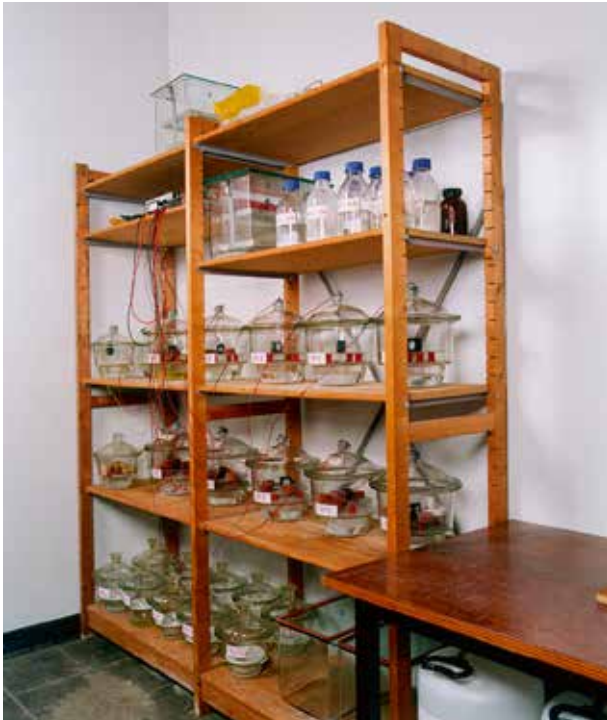
Afbeelding 2

Rek met de proefstukken voor de NMR-metingen (foto Harold Brocken).

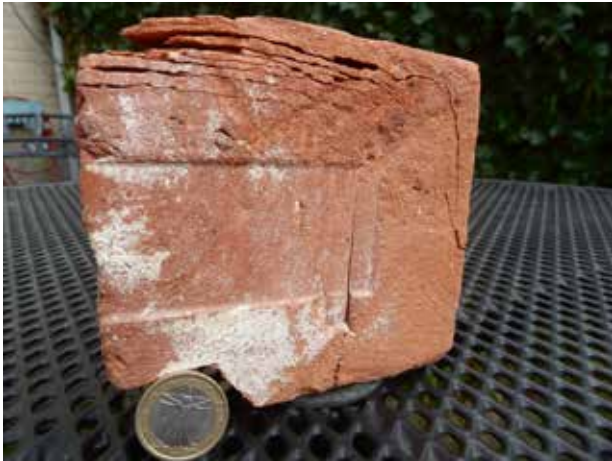
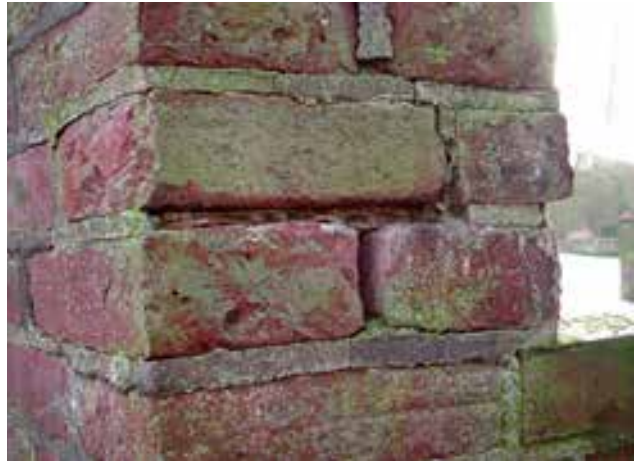
Afbeelding 6 (linksboven)

Vorstschade aan baksteen, als resultaat van een laboratoriumexperiment: exfoliatie. Soms ook gaat het om afspringen van een dikkere laag ('spalling') (foto Rob van Hees).

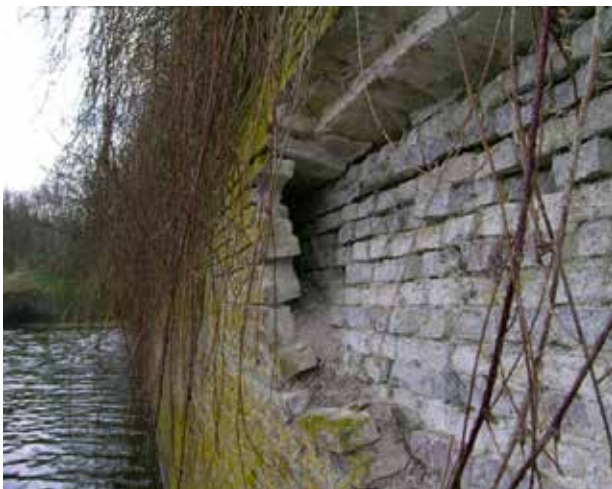
Afbeelding 8 (onder)

Loskomen van grote vlakken van het oppervlak van zwaar, massief historisch metselwerk, zoals hier in de vesting Naarden. Bij de loskomende schollen gaat het om een laag met een dikte van halfsteens metselwerk (foto Rob van Hees).

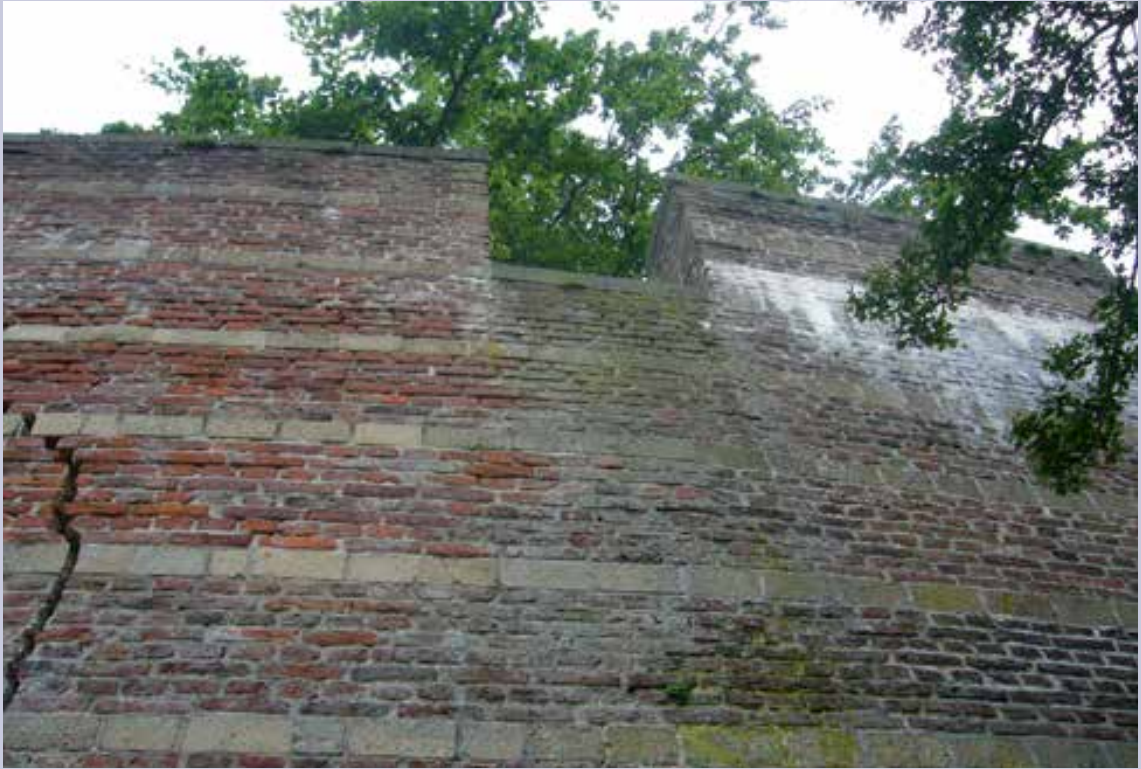
Afbeelding 10 (boven)

Uitloging bij sterk waterbelast metselwerk (rechter kanteel in foto)  
(foto Rob van Hees).

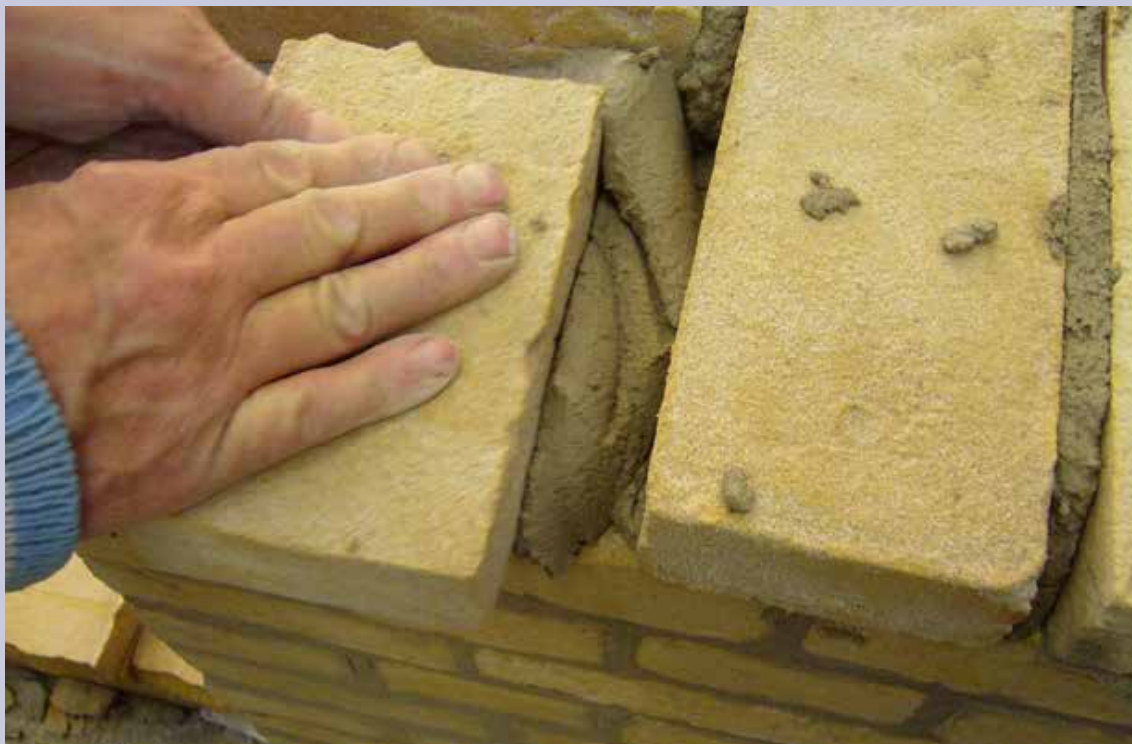
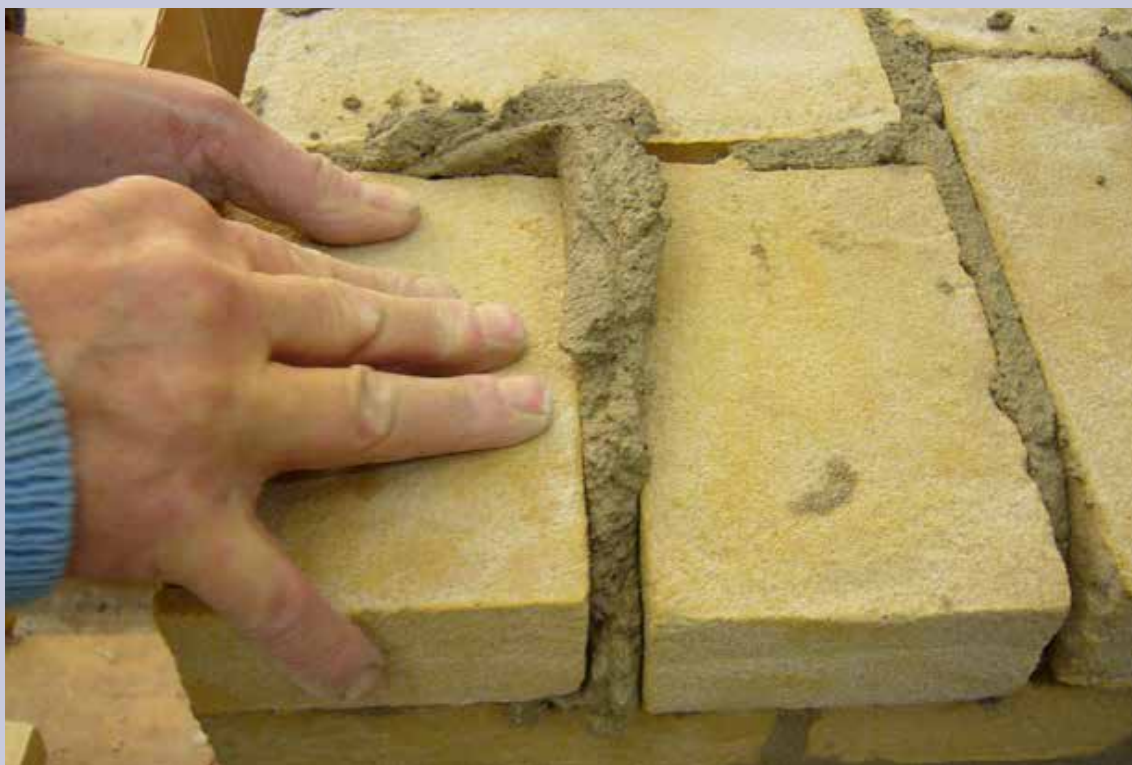
Vol-en-zat metselen van massief metselwerk: essentieel voor een goed en volledig contact tussen mortel en steen zonder dat holten ontstaan; hierdoor is (relatief langzaam) capillair vochttransport verzekerd (foto's auteurs).

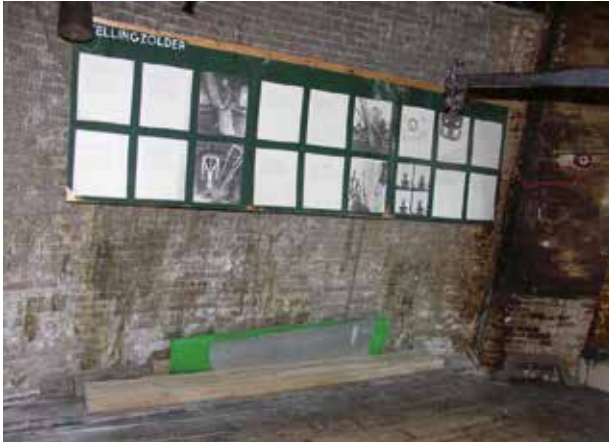
Afbeelding 6

Uitloging van kalk aan de droogzijde van de muur. De kalk wordt opgelost in (regen)water dat wordt aangevoerd via holten in het metselwerk (foto auteurs).

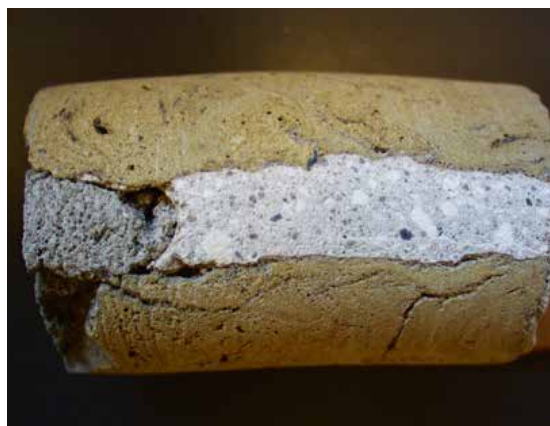
#### Afbeelding 7

Links: een voorbeeld van (her)voegexperimenten: voegen aangebracht in verschillende typen baksteen. De trend is dat de voegmortels aan één zijde goed verbonden zijn met de steen, terwijl ze aan de andere zijde losgekrompen zijn (hier bovenzijde). Rechts: een krimpseur in de praktijk bij een sterk krimpende cementvoeg (krimpscheur aan bovenzijde voeg). In deze spleet schiet onder winddruk veel water dat door de legmortel en baksteen wordt opgenomen. NB: er zijn geen krimpseuren in de aansluiting tussen baksteen en kalklegmortel (rechts)! (foto's auteurs).

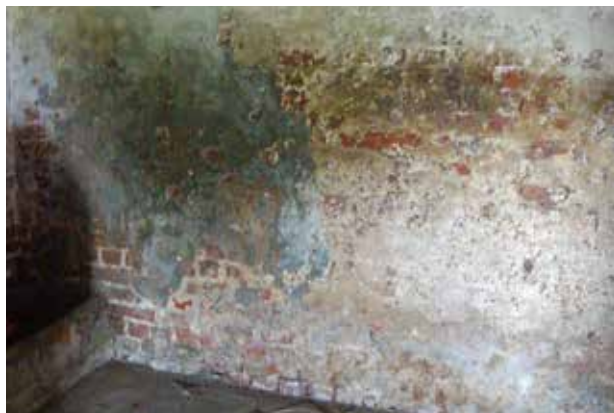
#### Afbeelding 10

Zoutbelaste muren van de hoeve Hof De Pleyne met zoutuitbloei dicht bij de vloer en vochtige vlekken (door hygroscopische zouten) samen met een donkere vervuiling in de zone daarboven (foto KIK).

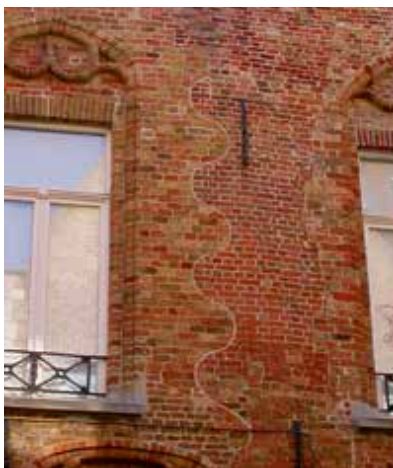
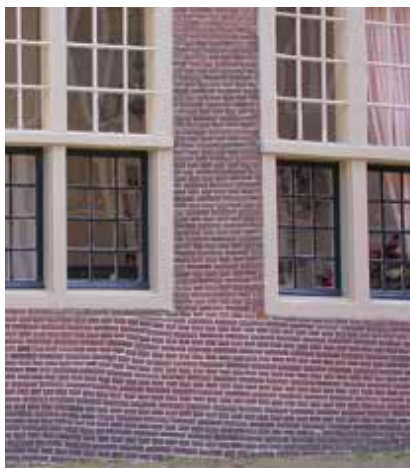
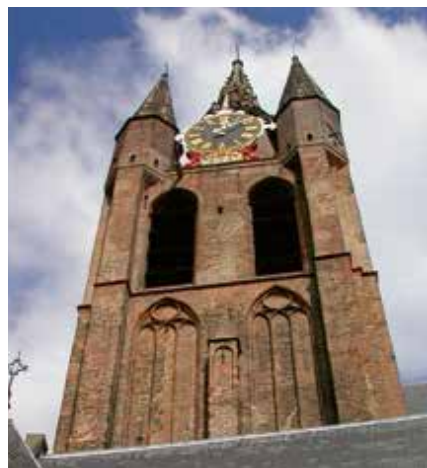
#### Afbeelding 1

Drie voorbeelden van schade die geen schade blijkt te zijn. Van links naar rechts: opvallende verbouwingsvoeg die als een scheur kan worden opgevat; zogenaamde varkens in het metselwerk, gebruikt om een verzakking opgetreden tijdens de bouw te corrigeren; en een knik in een kerktoeren, ook om verzakkingen tijdens de bouw te corrigeren (foto's auteur).

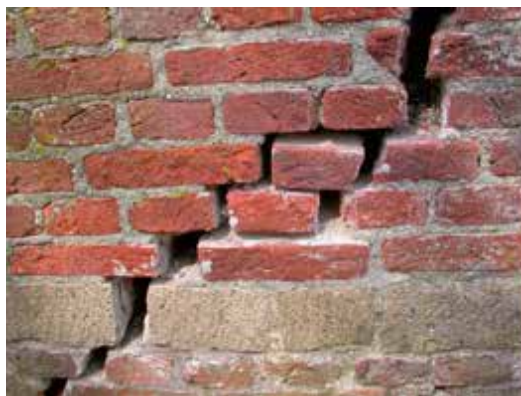
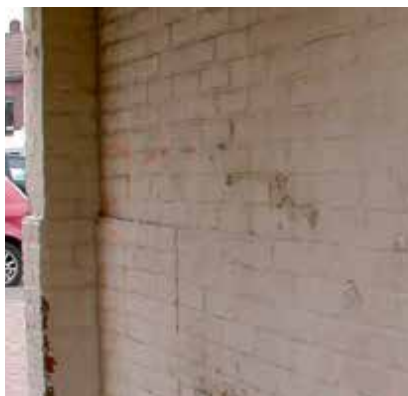
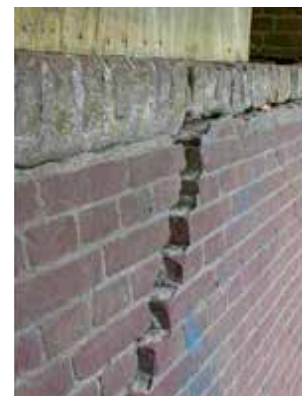
#### Afbeelding 3

Verplaatsing van muurdelen aan weerszijden van een scheur (v.l.n.r.): loodrecht op de richting van de scheur, in het vlak van de muur; parallel aan de scheur, in het vlak; en loodrecht op de scheur, uit het vlak (foto's auteur).

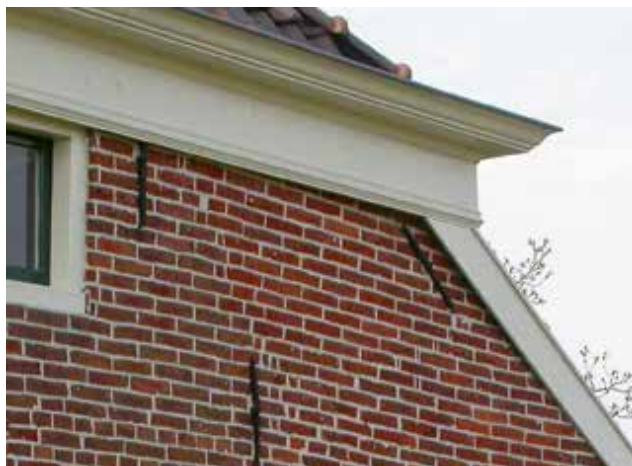
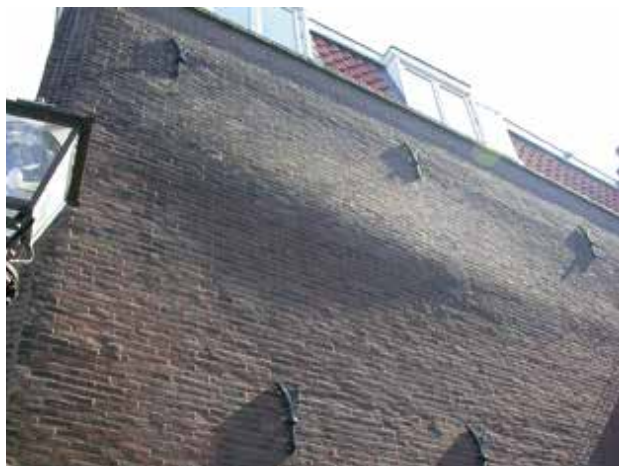
Afbeelding 5

Vervormingen. Links: in het vlak, af te lezen aan het niet meer horizontaal lopen van de lintvoegen. Rechts: uit het vlak, goed zichtbaar bij strijklicht (foto's auteur).

Bij historisch metselwerk komen naast scheuren ook vervormingen voor. Dit komt door het gebruik van kalkmortel, dat enige capaciteit heeft te vervormen. Nieuwer metselwerk met cementmortel kan dat niet of nauwelijks. Aangezien de vervorming alleen zeer geleidelijk kan ontstaan, wijst deze op een langdurige belasting.

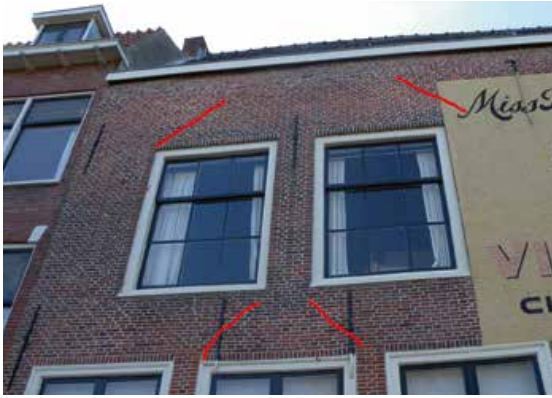
Afbeelding 9

Diagonale scheuren, paarsgewijs een boog vormend, boven raamopeningen (foto en tekening auteur).

Boven enkele raamopeningen zijn diagonale scheuren te zien, die paarsgewijs een boog vormen, zie afbeelding 9. De verplaatsing langs de scheuren wijst erop dat het deel onder de boogvormige scheuren naar beneden is verplaatst ten opzichte van de muurdelen aan weerszijden daarvan.

Van de context is met name de positie van de raamopeningen opvallend. Het metselwerk boven de bovenste ramen steunt op een smalle penant. Deze staat vervolgens midden boven een van de ramen van de verdieping eronder. Is de latei boven dat raam wel bestand tegen deze puntlast? Wanneer het metselwerk boven het raam van de eerste verdieping enigszins doorbuigt, moet de penant wel volgen, en zal ook een boogvormige scheur ontstaan boven de ramen van de tweede verdieping.

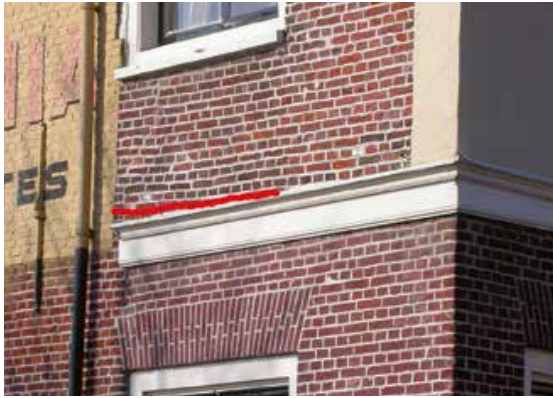
Afbeelding 10

Vervorming in het vlak halverwege de hoogte van een muur. Het metselwerk eronder vertoont geen vervorming, maar lijkt ook nieuwer te zijn (foto en tekening auteur).

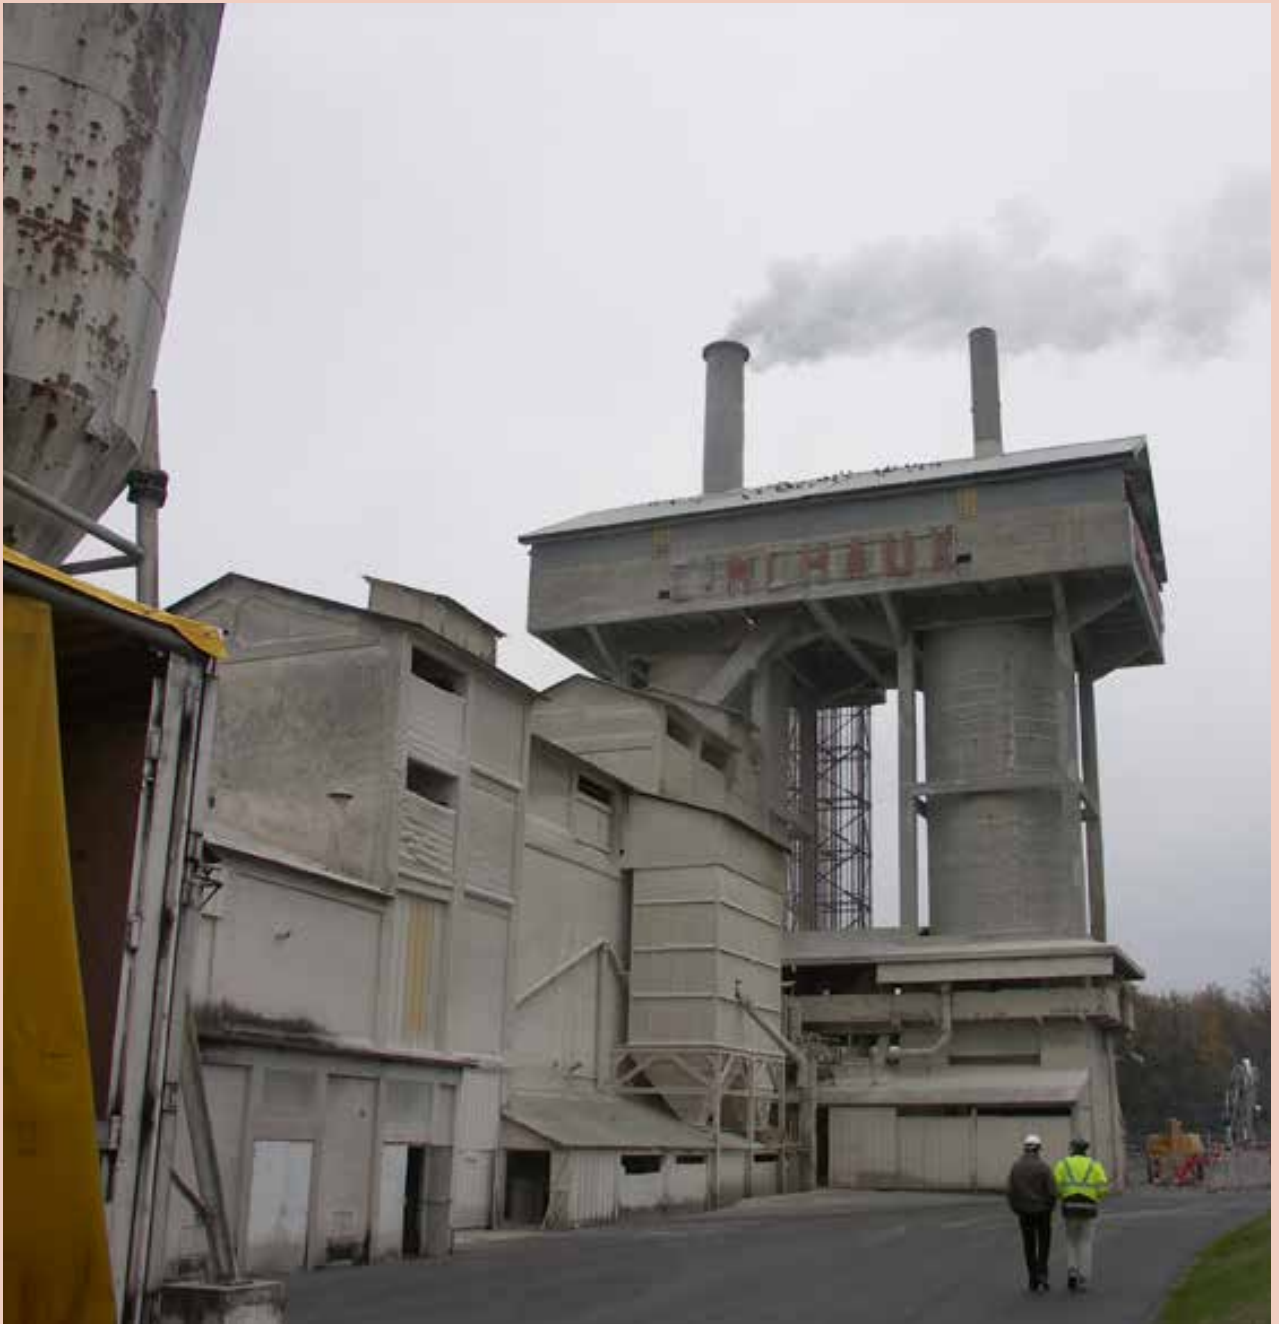
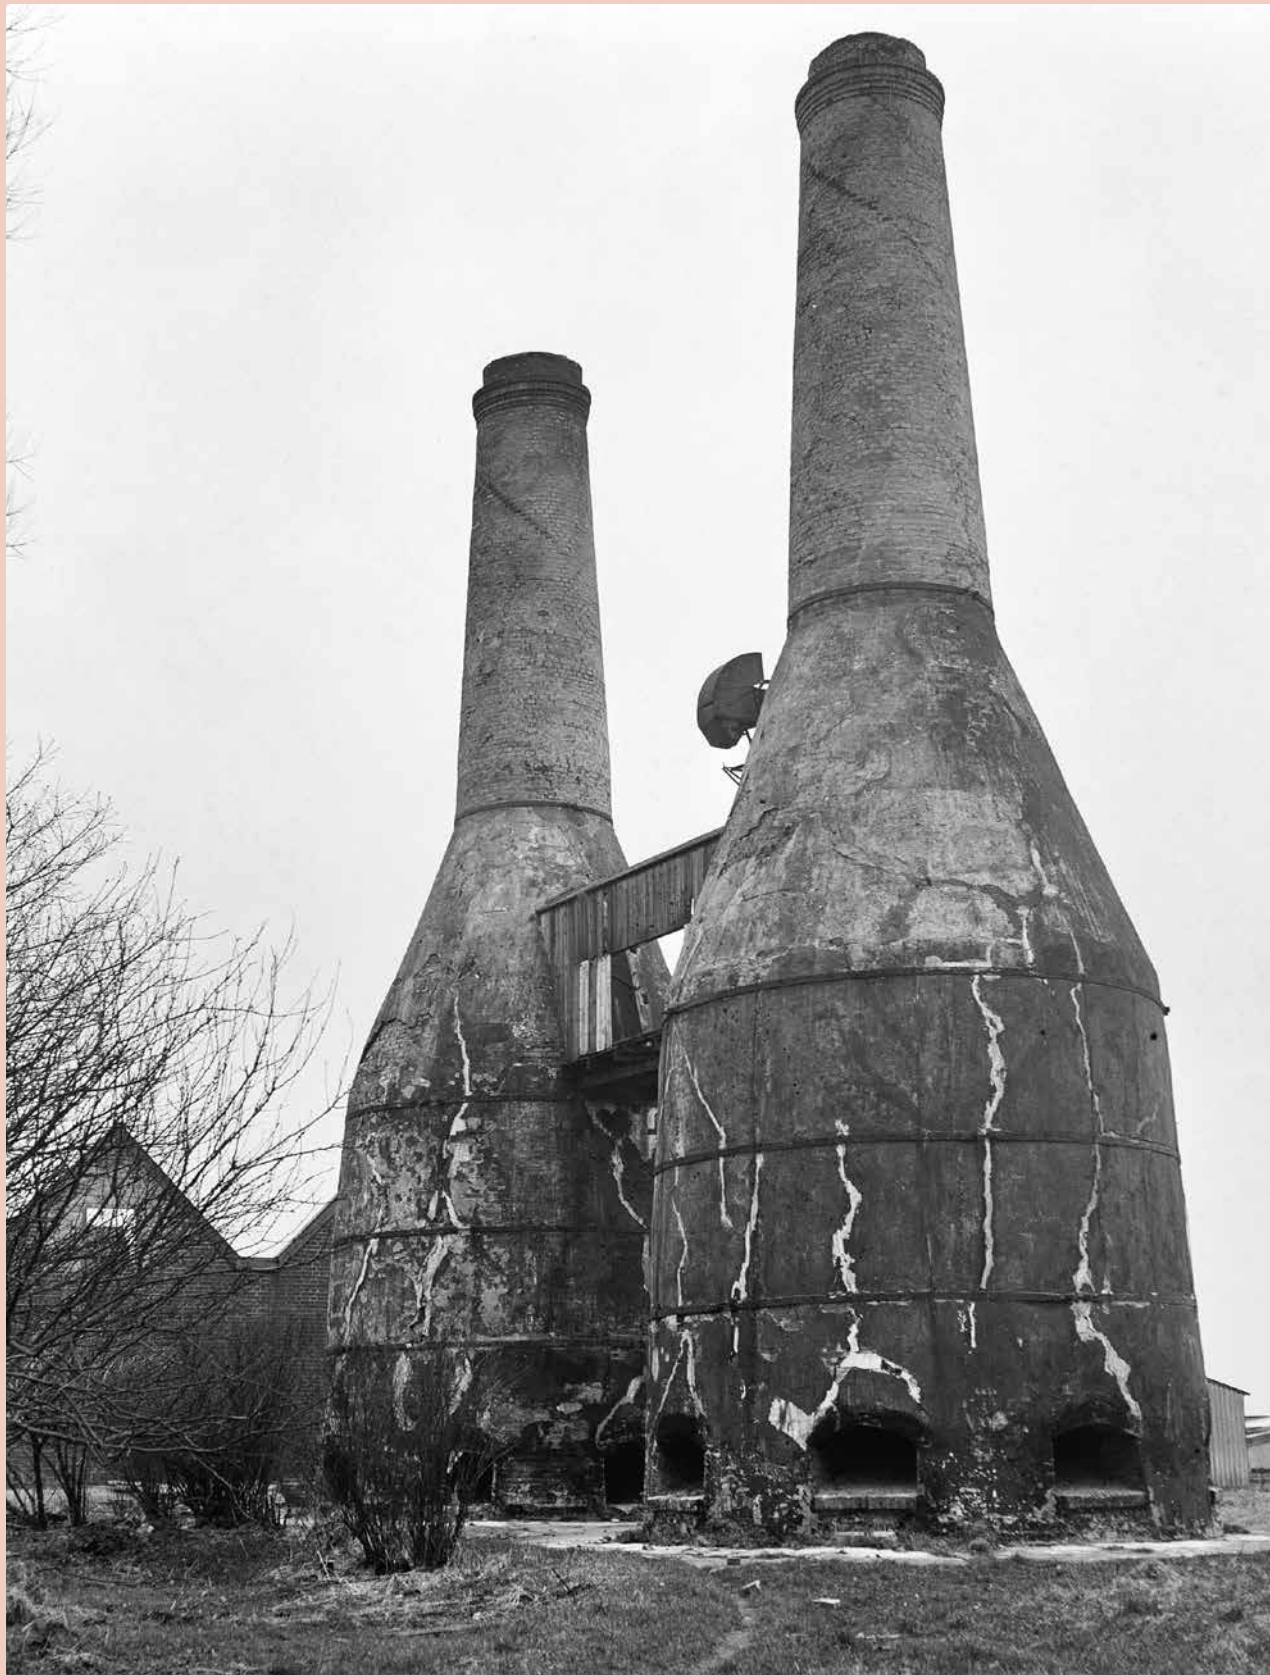
In diverse landen zoals Italië en Frankrijk wordt kalksteen gebrand om kalk te produceren. Hieronder een foto van hydraulische kalkoven in Frankrijk (foto auteur). Op de rechterpagina een historische kalkoven (foto RCE) zoals deze tot in de tweede helft van de twintigste eeuw nog volop in gebruik was in Nederland.

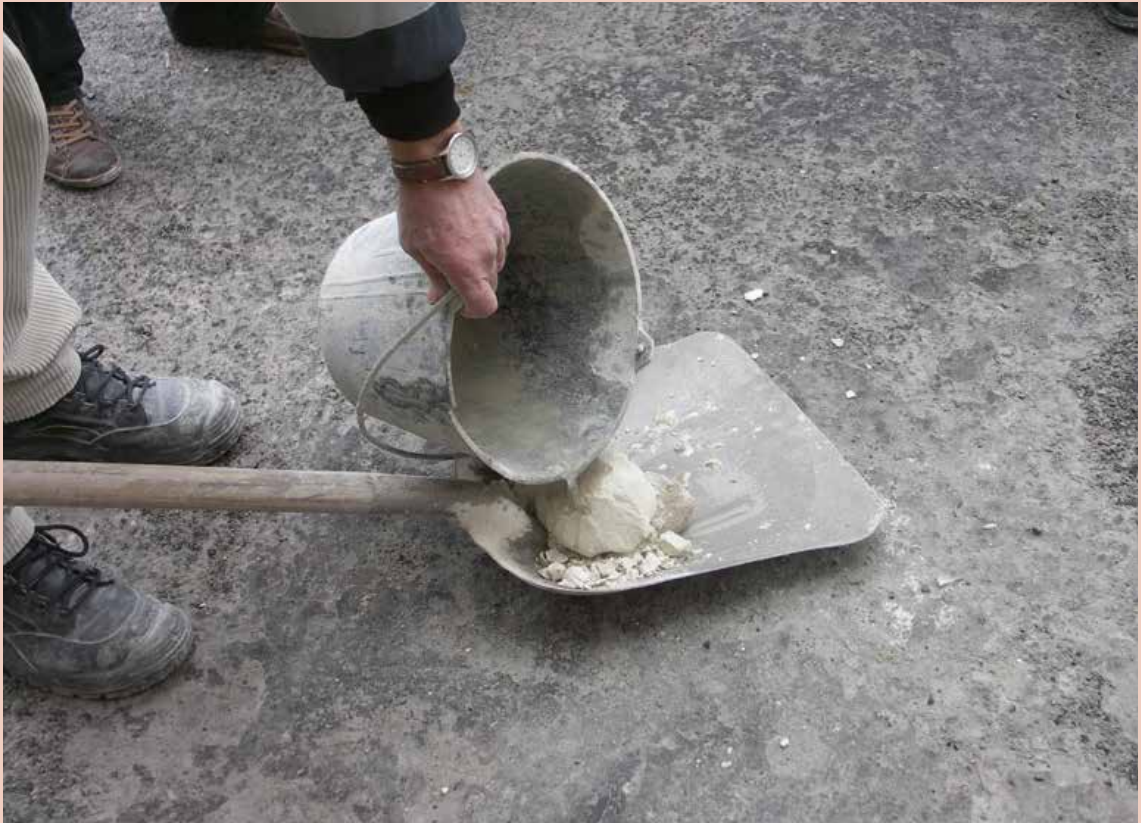
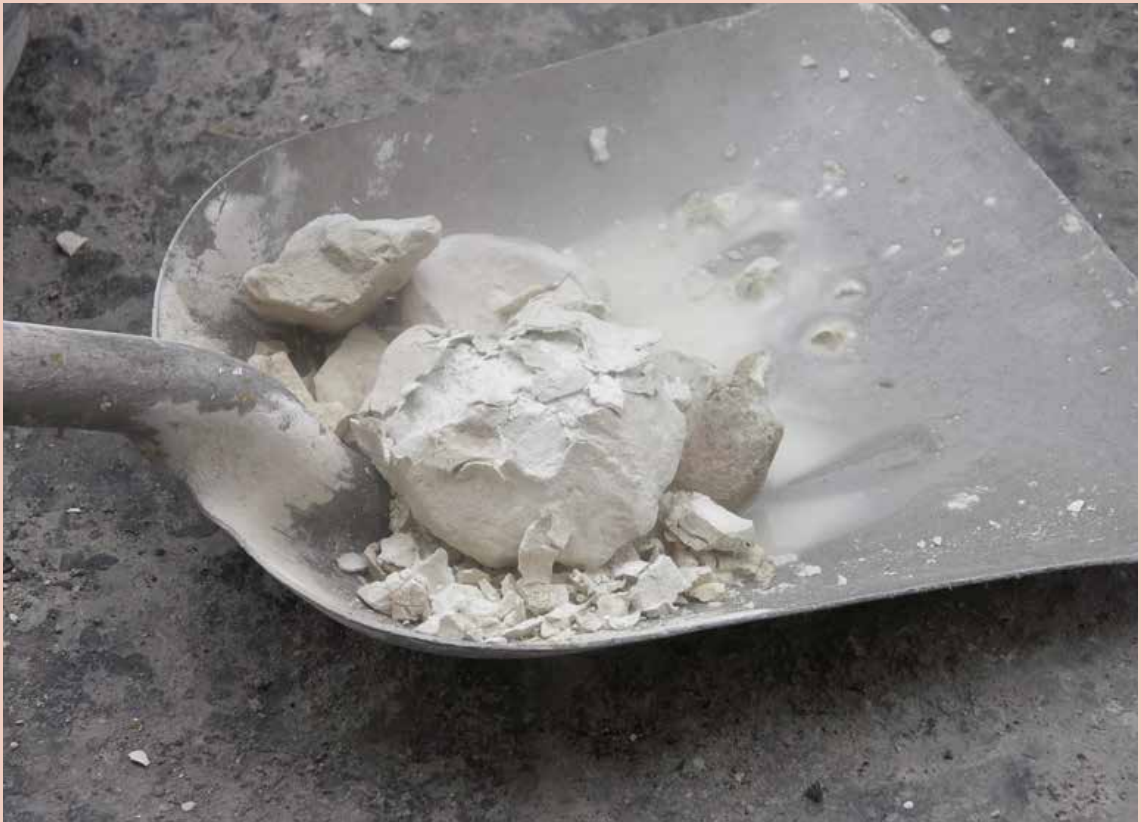
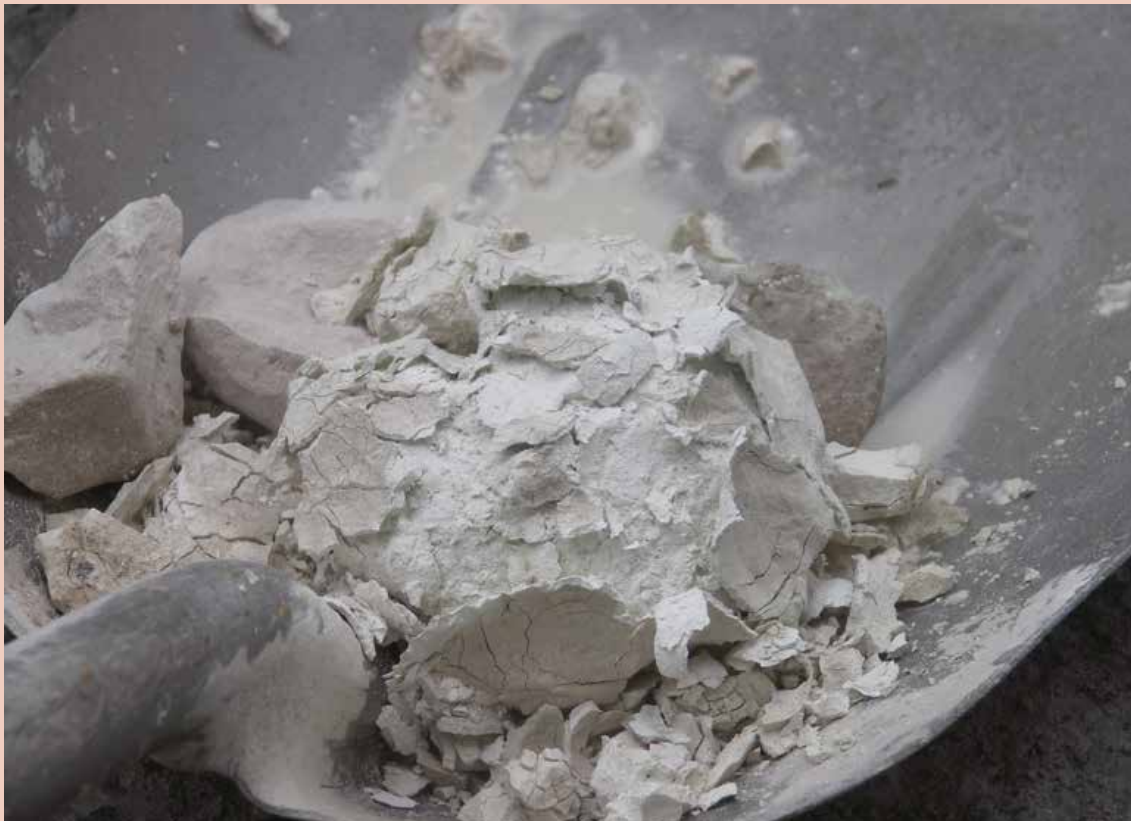
Bij het blussen van kalk wordt de gebrande kalk ( $\text{CaO}$ ) gemengd met water. De hoeveelheid water moet voldoende zijn om alle  $\text{CaO}$  om te zetten in kalkhydraat ( $\text{Ca(OH)}_2$ ). De blusreactie is een sterk expansieve reactie, waardoor na het blussen de kluiten uiteenvallen tot poeder. Het blusproces is zichtbaar op de foto's links en hierboven (foto's auteur).

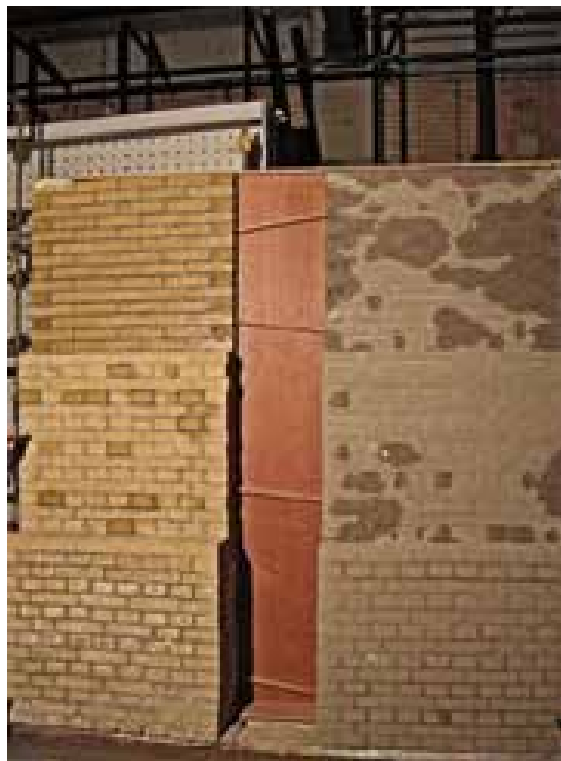
Afbeelding 2

Regendoorslag door proefmuren. Links in de gele muur in het midden (enkelsteensdik muurgedeelte): lekkage door de sterk poreuze bakstenen. Rechts in de grijze muur lekkage door het hechtvlak baksteen/mortel (foto auteurs).

Regenproeven aan testmuren laten zien dat vochtdoorslag (lekkage) op twee manieren voorkomt (zie afb. 2):

- door de baksteen heen;
- via het hechtvlak tussen baksteen en mortel.
