*historisch*  
**METSEL  
WERK**

INSTANDHOUDING, HERSTEL EN CONSERVERING

Eindredactie  
Michiel van Hunen

WBOOKS  
RIJKSDIENST VOOR HET CULTUREEL ERFGOED

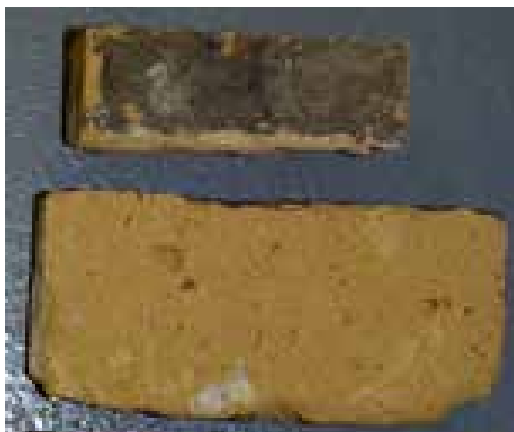
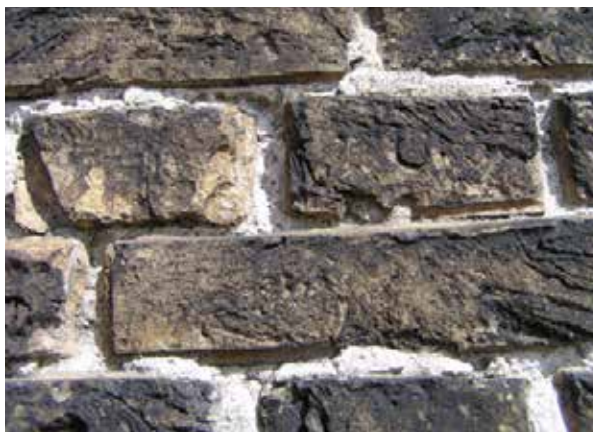
Links: de verweerde zichtzijde (links) en de zool- of legzijde (rechts) van stenen aangetroffen in molen De Hoop, Roozenburg (monster 7).

Rechts: verweerde muur (foto's auteurs).

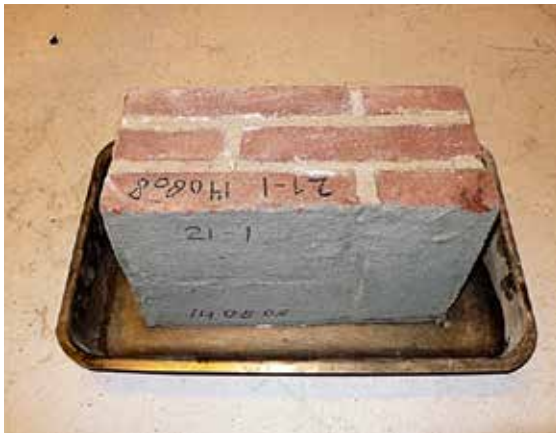
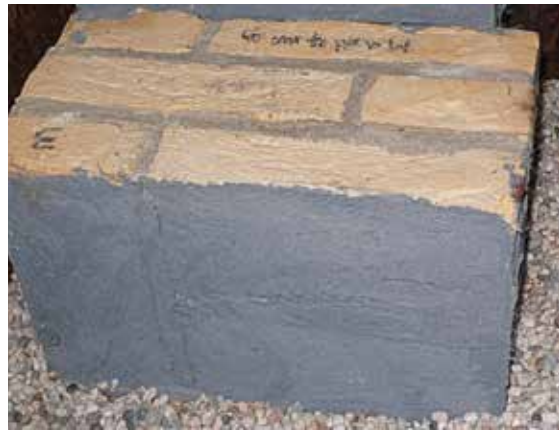
#### Afbeelding 6

Metselwerkproefstukken ('beertjes') voor bepalen van vochtopname- en drooggedrag. Links: proefstuk staat met voet in het water (imitatie regenabsorptie) Rechts: het proefstuk wordt omgedraaid en op een grindbed gezet, waarna droging van het proefstuk kan aanvangen (doordat de zijkanten geen vocht doorlaten kan er alleen maar droging in één richting plaatsvinden) (foto's auteurs).

De keuze van de metselmortel is gebaseerd op bovengenoemde proeven met de 'beertjes'.

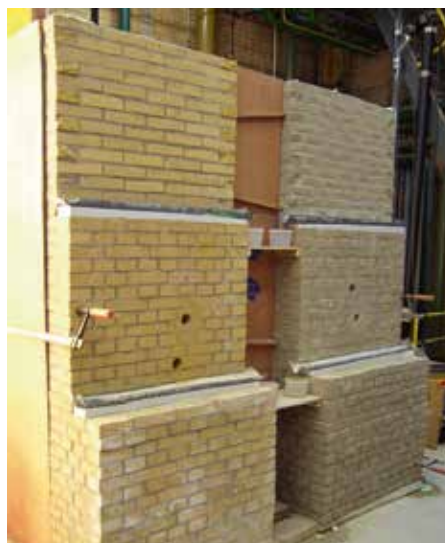
**Afbeelding 8**

Links: schematische weergave beregeningsproef. Rechts: naar boven verjongende proefmuren met lekgoten (bron: auteurs).

De beregeningsproeven zijn uitgevoerd bij TNO Bouw en Ondergrond in Delft. Daartoe werden proefmuren gemetseld, omkast (afb. 8) en vanuit de kastzijde besproeid. Aan de andere zijden van de muren zijn bij de overgangen van halfsteens naar enkelsteens en van enkelsteens naar dubbelsteens goten aangebracht (zie afb. 8, rechts) om doorslaand lekvocht op te vangen.

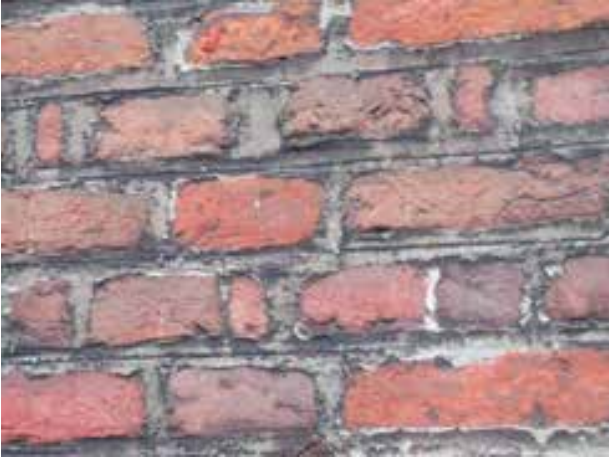
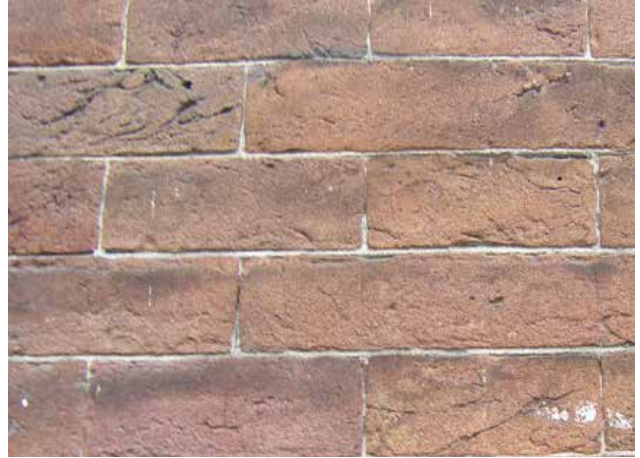
#### Afbeelding 1

Vroeg-achttiende-eeuws metselwerk, waarbij met gekleurde stootvoegjes en ingehakte imitatievoegjes getracht is een staand verband te suggereren (foto RCE, Taco Hermans).

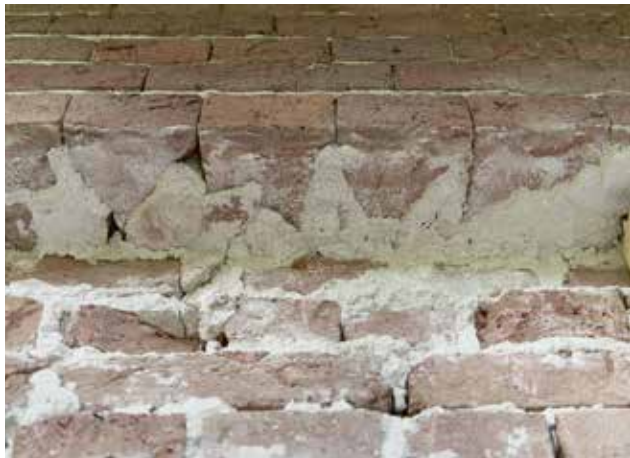
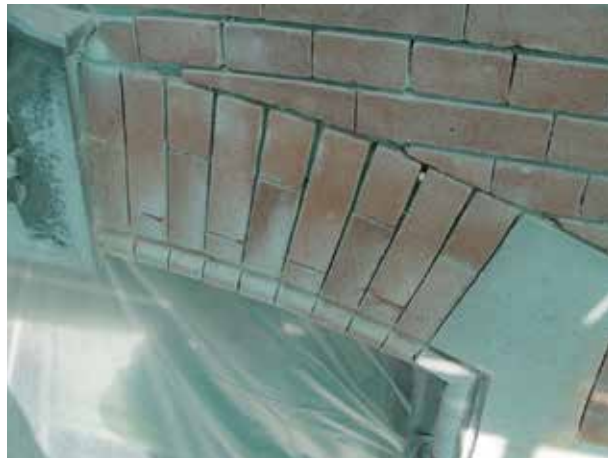
Afbeelding 5 (rechts)

Bij het uithakken of uitslijpen is bij dunne voegen meer risico op schade aan de aangrenzende steen (foto Orly Endevoort).

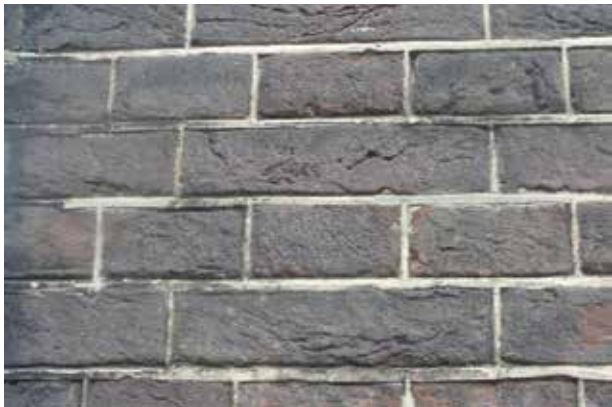
Afbeelding 6

Vrijwel onzichtbaar hersteld voegwerk (foto Orly Endevoort).

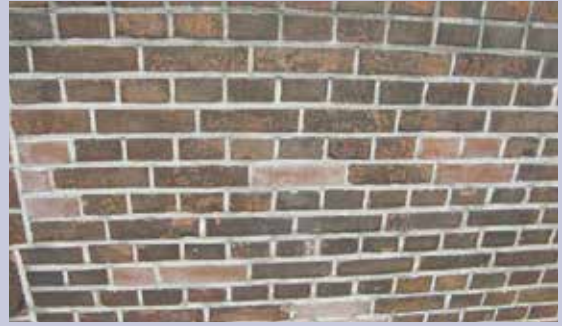
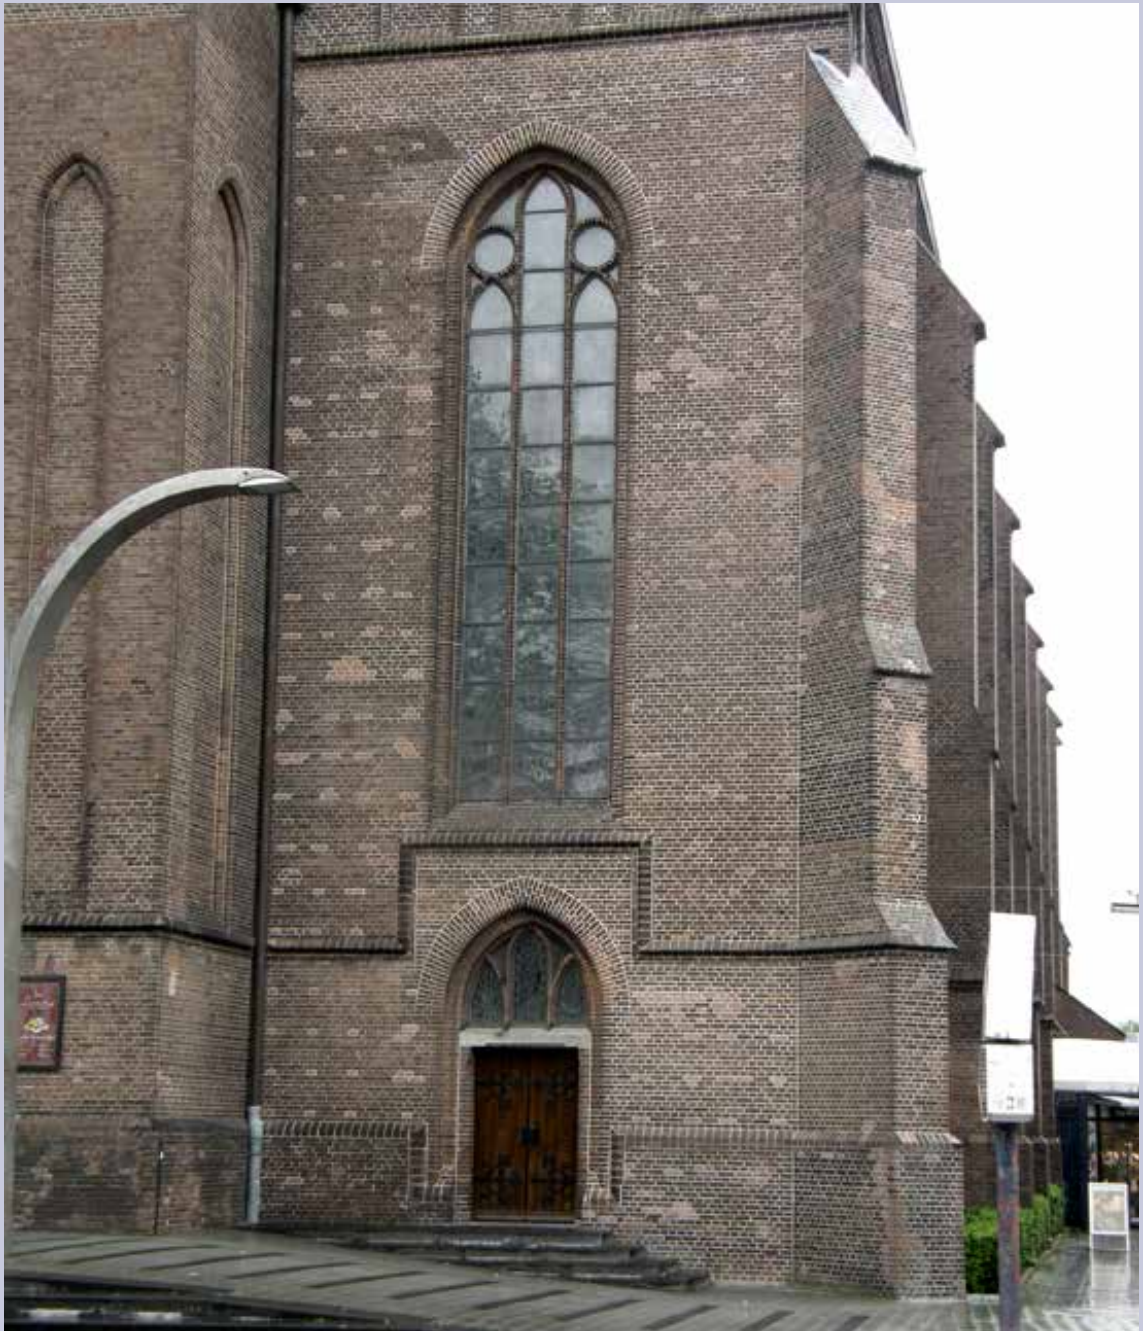
Afbeelding 7

Onder: tien jaar oud voegwerk. De voeg is heel voorzichtig als een zwaluwstaart naar achter weggeslepen, voor een goede hechting. De herstellingen zijn niet op kleur gebracht. Rechts: detail (foto's Gerrit Danneberge).

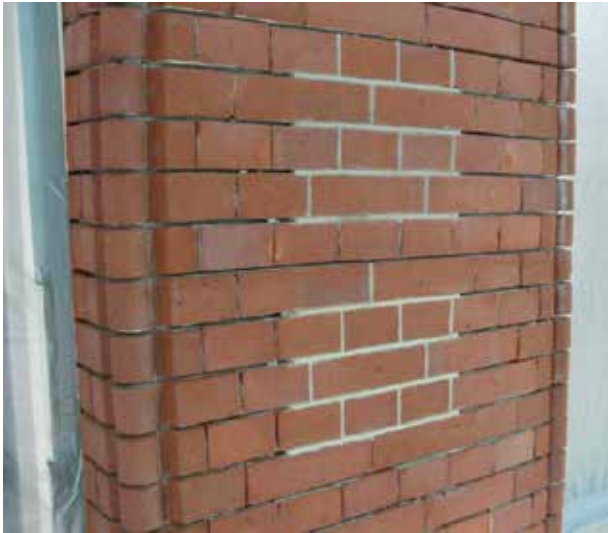
Afbeelding 8

Proefstuk met verschillende mortelmonsters (foto Orly Endevoort).

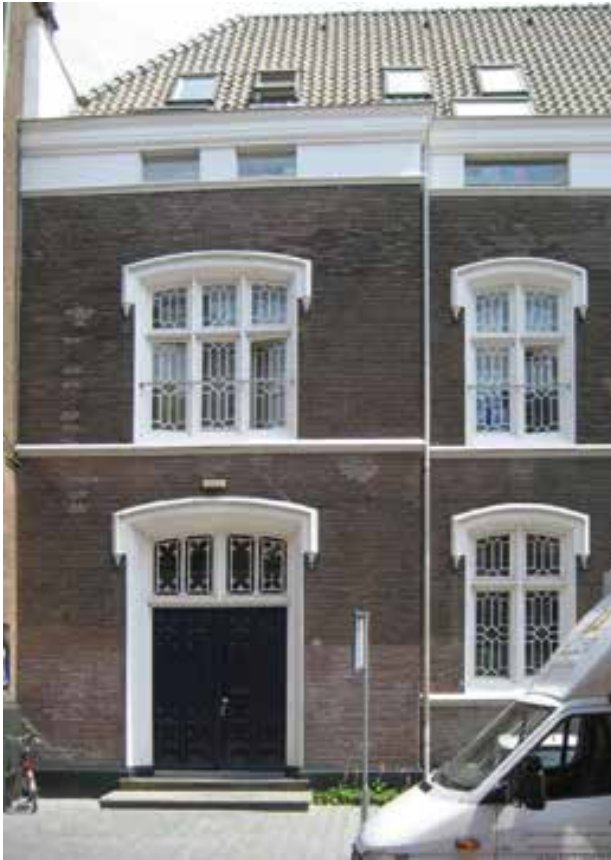
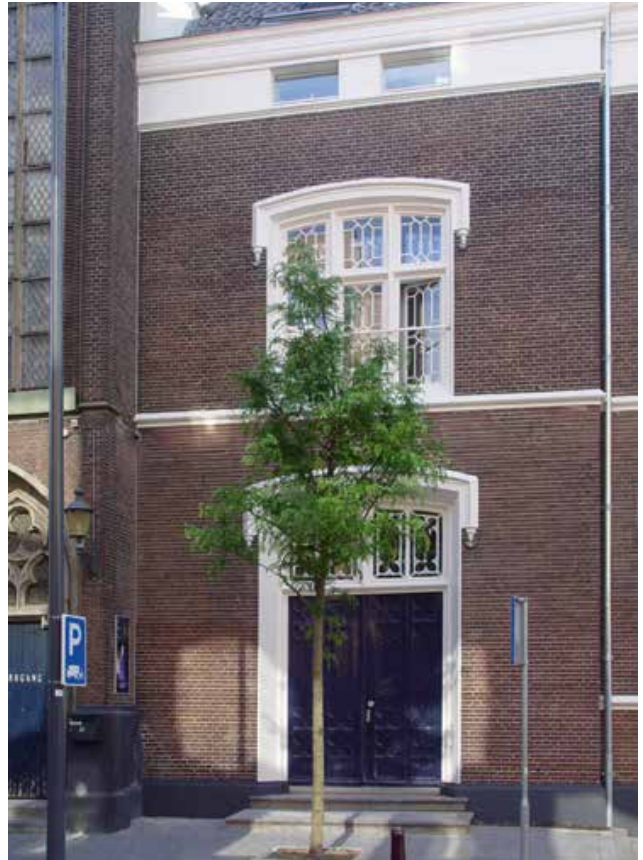
Afbeelding 10

Veel eigenaren willen dat reparaties zo min mogelijk opvallen en dat een zo egaal mogelijk beeld ontstaat, geen lappendeken. Links: situatie vóór ontstoring. Rechts: situatie na ontstoring (foto's Orly Endevoort).

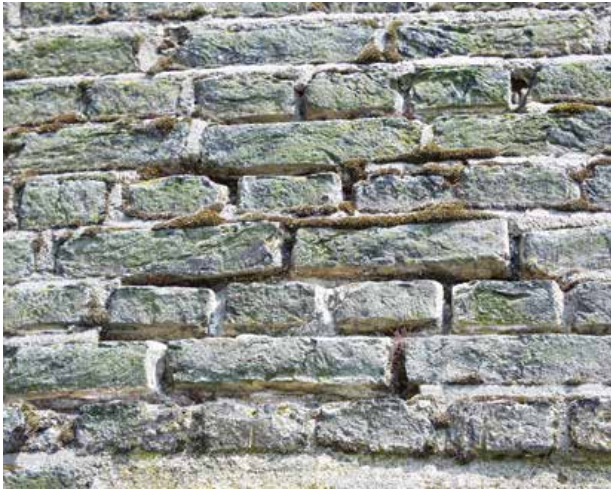
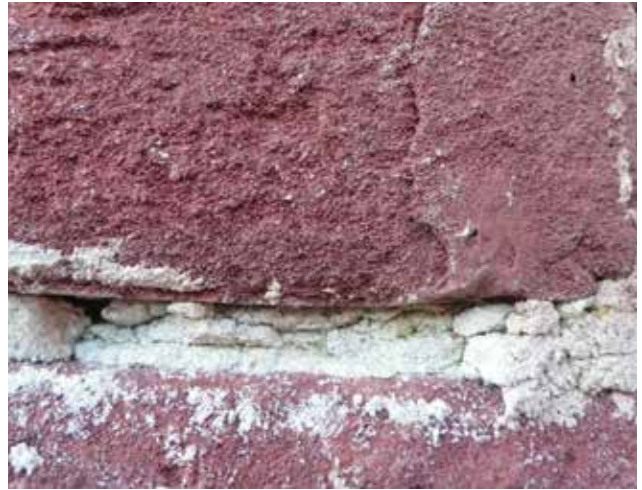
#### Afbeelding 1

Door het toepassen van een 'harde', dichte cementvoeg kunnen bij vorstschade de voegen worden uitgedrukt zoals bij deze watertoren (foto RCE, Michiel van Hunen).

dit ijs, dat uitzet en de voegen uitdrukt. Bij dichte sterke cementmortels kan door de sterke hechting tussen voeg en steen bovendien schade ontstaan aan de bakstenen.

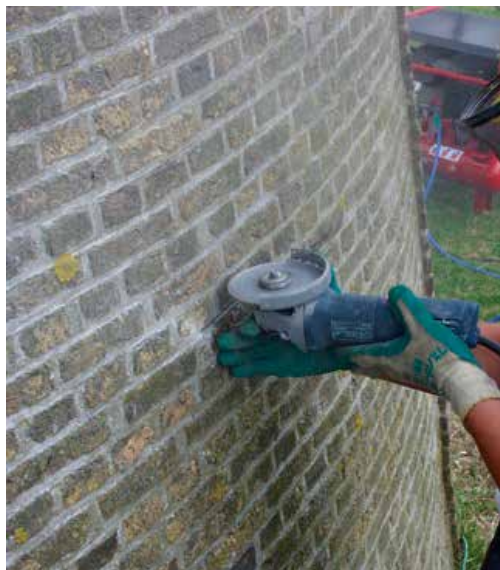
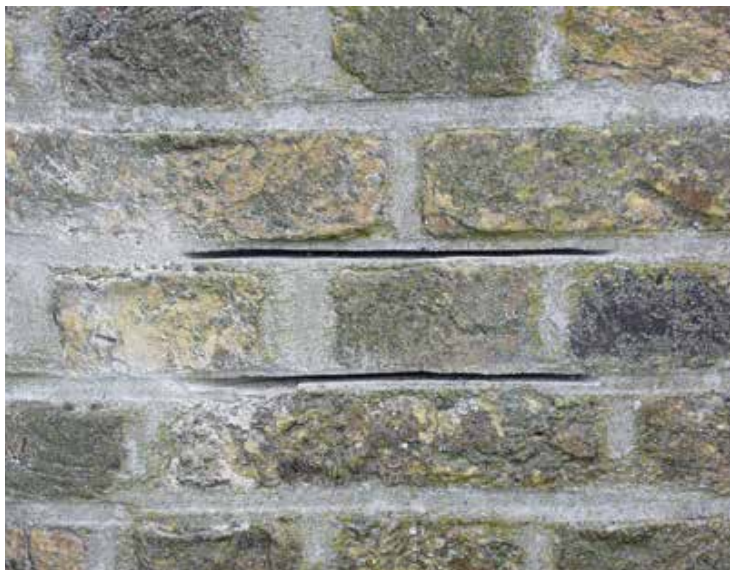
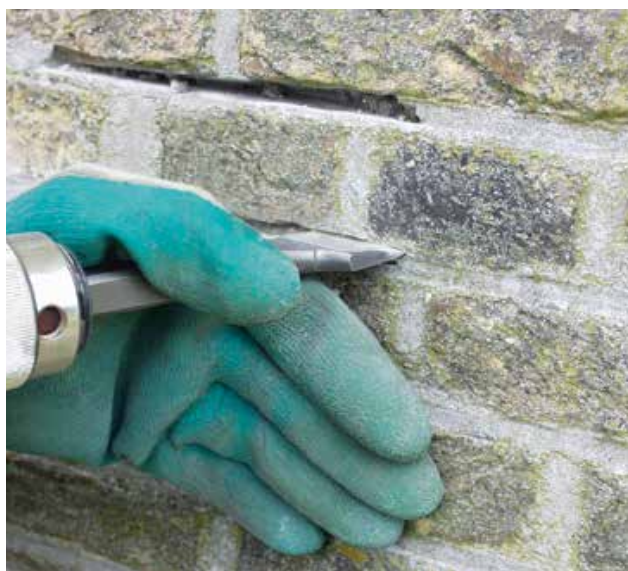
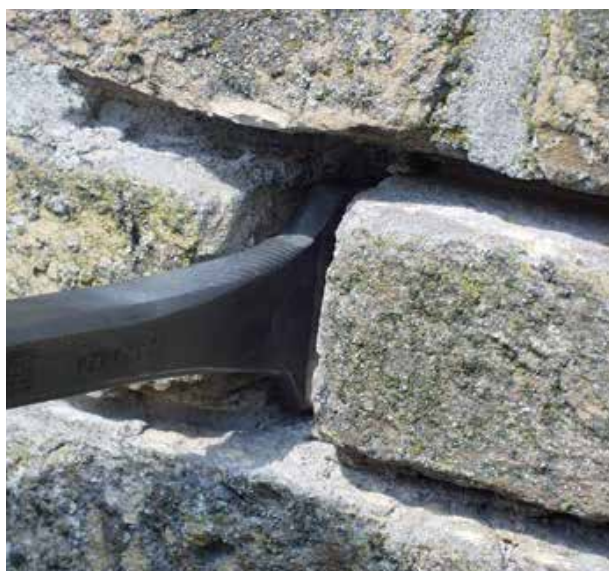
Afbeelding 3

De wijze van verwijderen van de oude voeg (zonder schade aan de stenen), de diepte van de nieuwe voeg (circa tweemaal de voegbreedte), de vorm (rechthoekig) zijn belangrijke randvoorwaarden bij een vakkundige vervanging van voegwerk (foto's auteurs).

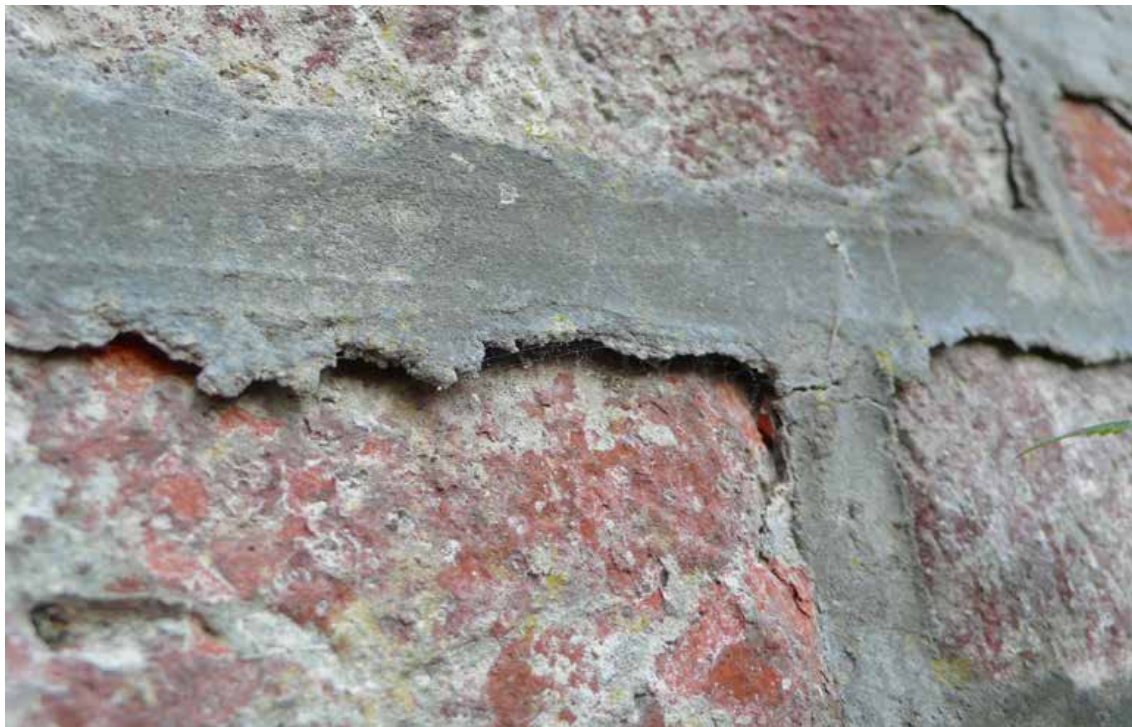
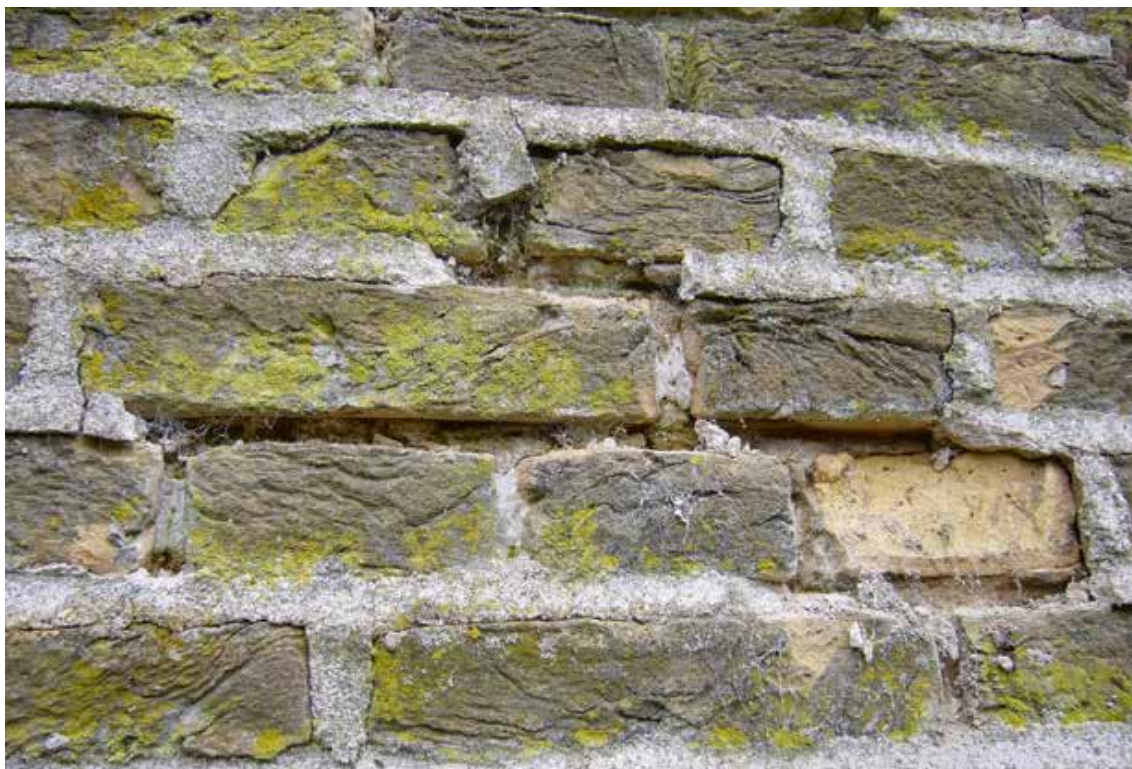
## Afbeelding 6

Voorbeelden van schade als gevolg van thermische spanningen. Boven: loswrikken van de voeg onder invloed van thermische spanningen. Onder: losgewerkt voegwerk onder invloed van thermische spanningen, waarschijnlijk in combinatie met vorst (foto's auteurs).

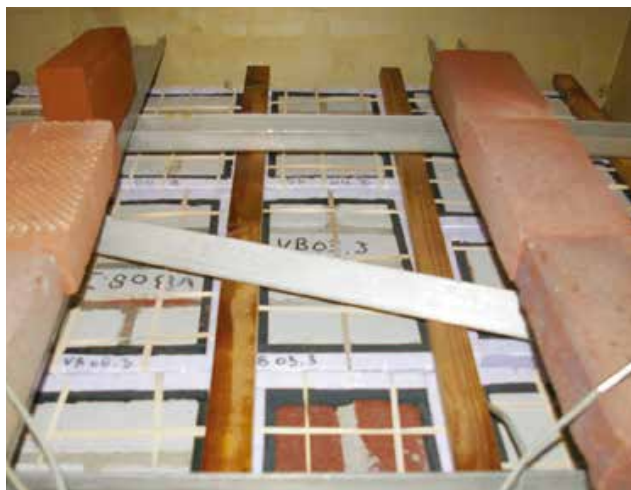
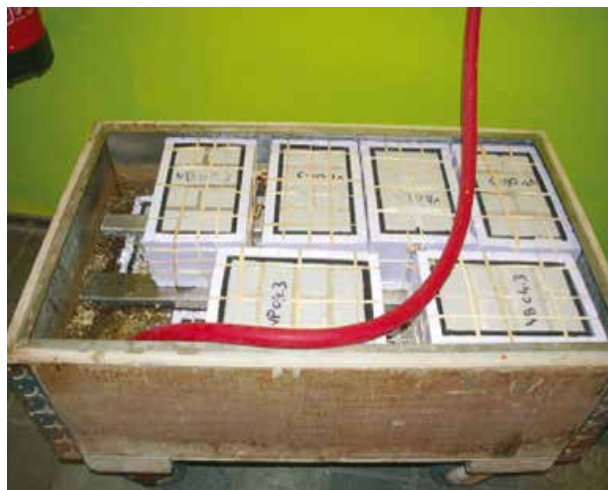
#### Afbeelding 9

Vorbereiding proefstukken voor vries-dooiproef bij TNO. Links: vier dagen dompelen voordat de vries-dooiproef begint. Rechts: de proefstukken in de vries-dooikist (foto's auteurs).

De proeven zijn uitgevoerd bij TNO Bouw en ondergrond. Door de lange ervaring van TNO met vries-dooiproeven kunnen deze zó opgezet en uitgevoerd worden, dat duidelijk wordt hoe de beproefde voeg(herstel) mortels zich in de praktijk gedragen. Bij de uitvoering van de proeven is aangesloten op de wijze van beproeving zoals uitgevoerd in het Europese Pointing project (2001).<sup>3</sup> De proeven geven een beeld van zowel de oppervlakteschade, als van de hechting van de voeg aan het omgevende materiaal én van de schade in de legmortel achter de voeg.

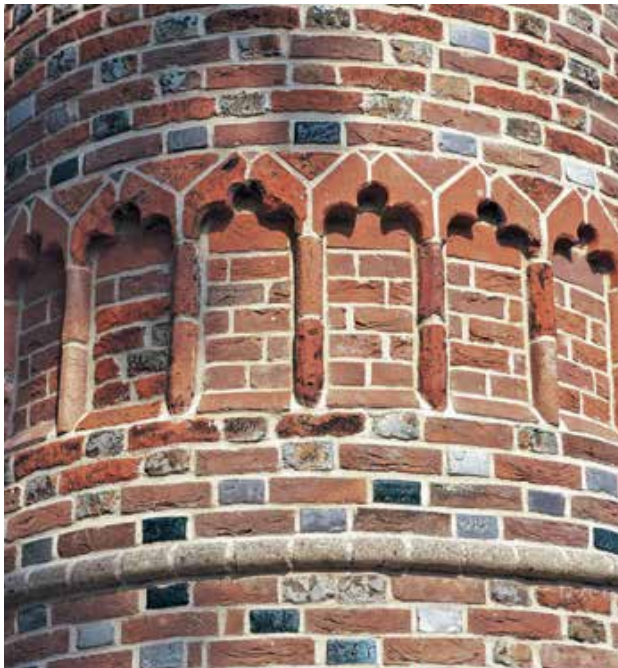
Afbeelding 5

In de vorm gebakken en geslepen steen. Verglaasde koppen in glazuur gereconstrueerd (foto Rothuizen van Doorn 't Hooft).

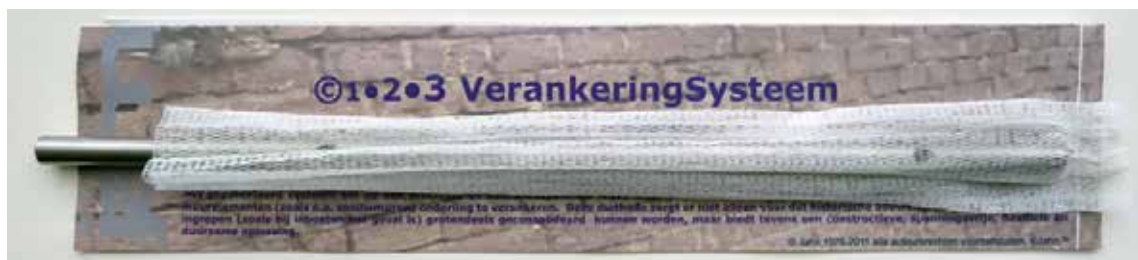
Afbeelding 8

Speciaal anker met een holle rvs-buis met zijdelingse gaten, met daar omheen een nylon kous (illustraties Rothuizen van Doorn 't Hooft).

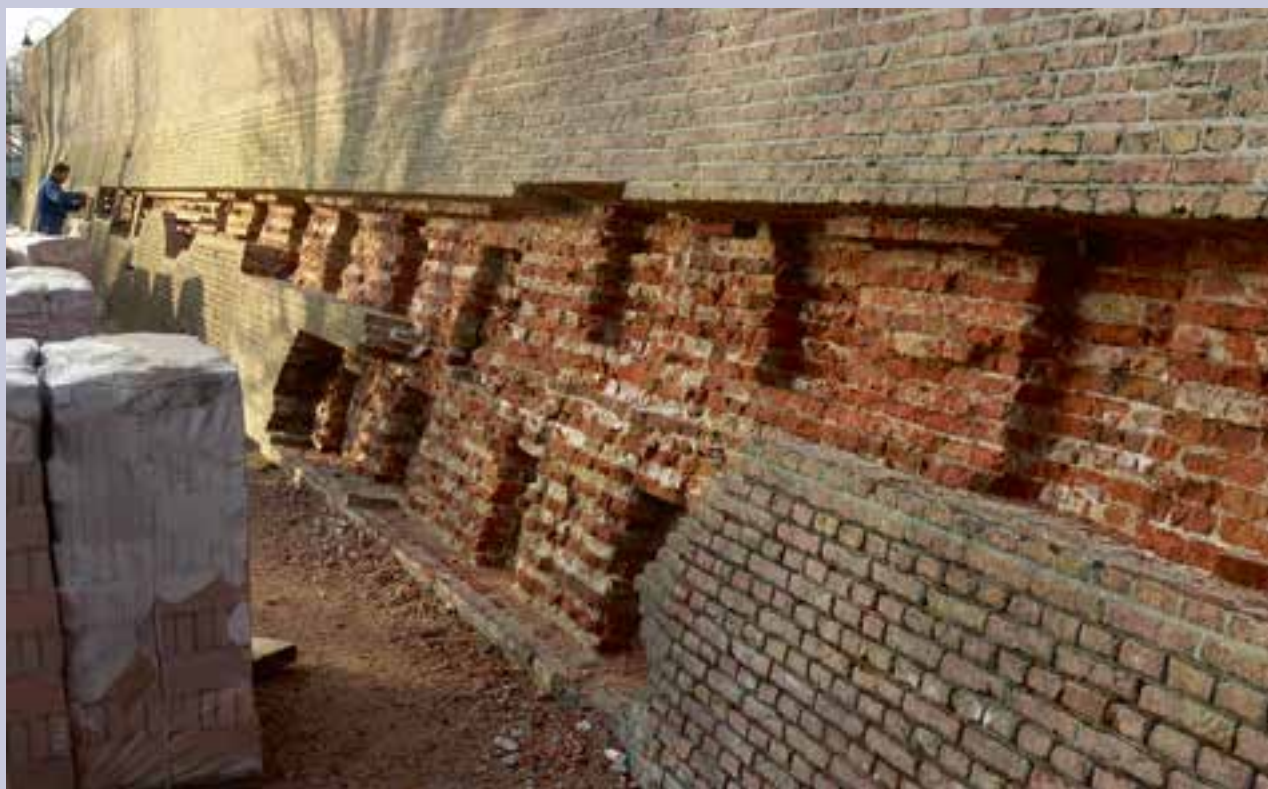
Afbeelding 12

Inkassingen ten behoeve van inboetwerk (foto Marcel Köppen fotografie, Gorinchem).

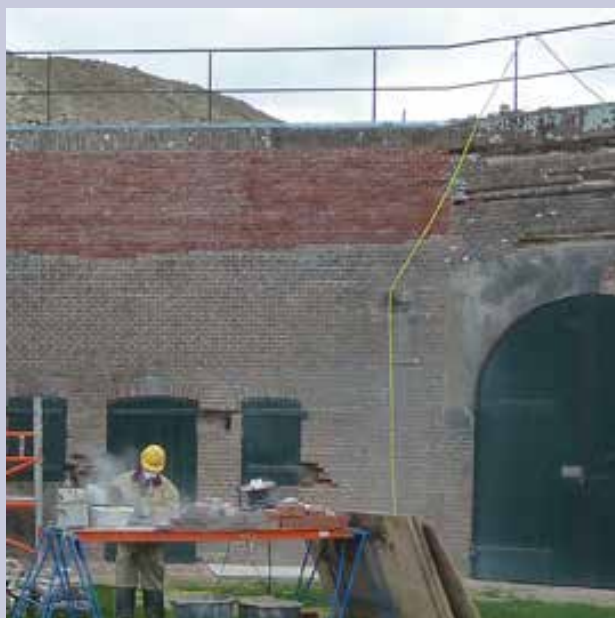
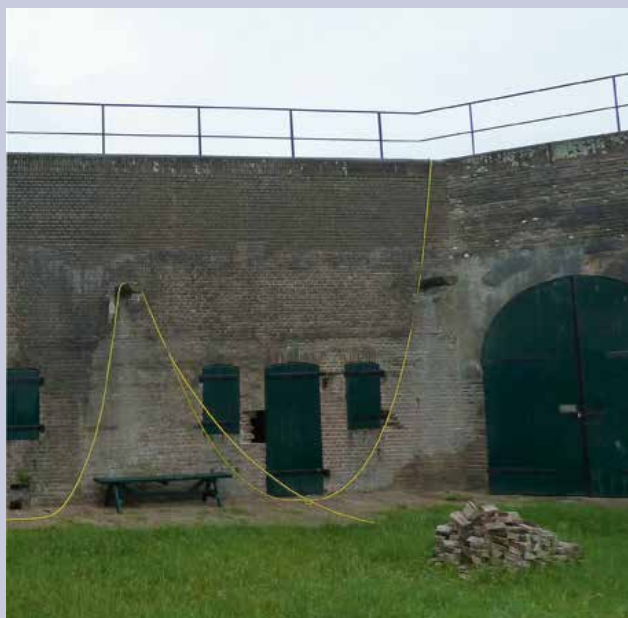
Afbeelding 13

Links: het verse metselwerk vóór het tijdelijk ontstoren. Rechts: het verse metselwerk na het tijdelijk ontstoren (foto's Rothuizen van Doorn 't Hooft).

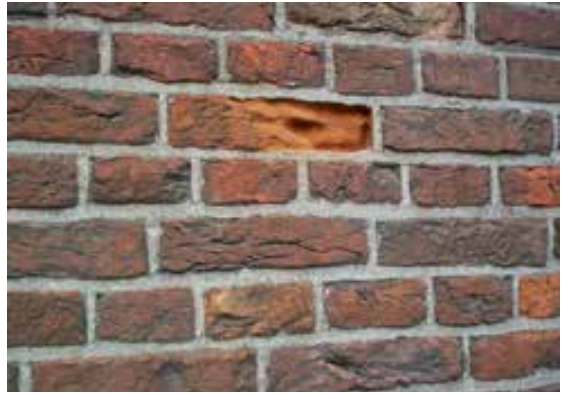
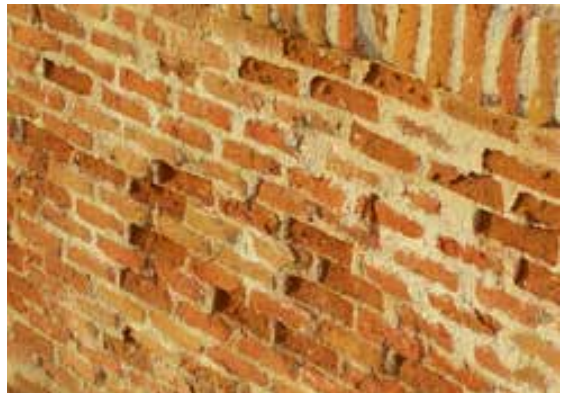
Afbeelding 6 (onder en boven)

Voorbeelden van het poederen van baksteen (foto's Timo Nijland).

Steenachtige materialen worden bij elkaar gehouden door het in elkaar grijpen van de korrels of, in het merendeel van de gevallen, door de aanwezigheid van een bindmiddel. Door verschillende schadeprocessen kan deze samenhang verminderen: materialen verweren, bijvoorbeeld in de vorm van poederen of afzanden (afb. 6).

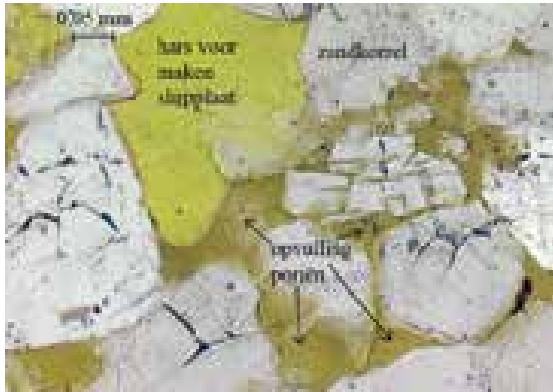
#### Afbeelding 7

Microfoto's van met steenversteviger behandelde Bentheimer zandsteen. Afgebeeld is een zogeheten slijpplaatje. De linker foto is gemaakt met parallel gepolariseerd doorvallend licht. Zichtbaar zijn de witte zandkorrels, met daartussen een troebel geel-grijze massa. Dit is een steenversteviger die de poriën vult. Om de porositeit van het gesteente onder een microscoop te kunnen onderzoeken, is het plaatje voorzien van hars met een fluorescerende kleurstof. De rechter foto is gemaakt onder ultravioletfluorescentie. Alles wat oplicht is dus porositeit die nog aanwezig was na behandeling met de steenversteviger. De vulling met steenversteviger bleek niet volledig (foto's Timo Nijland).

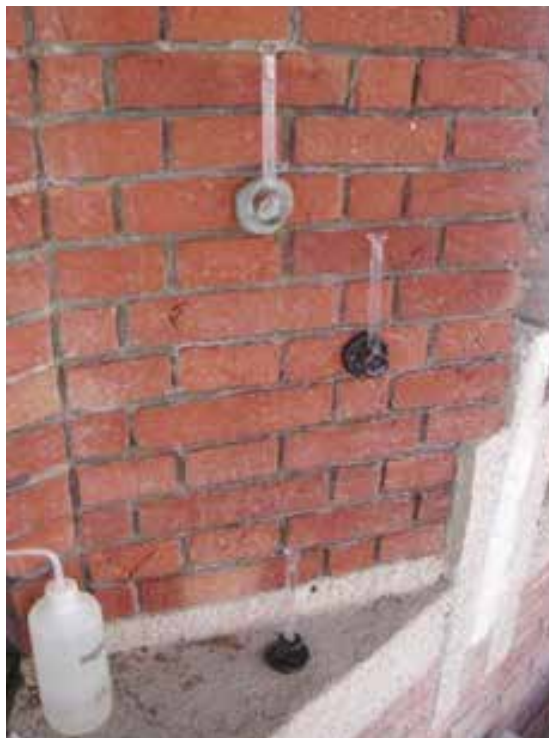
Afbeelding 16 (links)

Voorbeeld van nog steeds aanwezige hydrofobering op diepte in een baksteen (foto Barbara Lubelli).

aanwezig is. Een optie is dan het herhalen van de test op diepte, bijvoorbeeld op een plaats waar toch stenen ingeboet worden (afb. 16) of aan een boorkern.

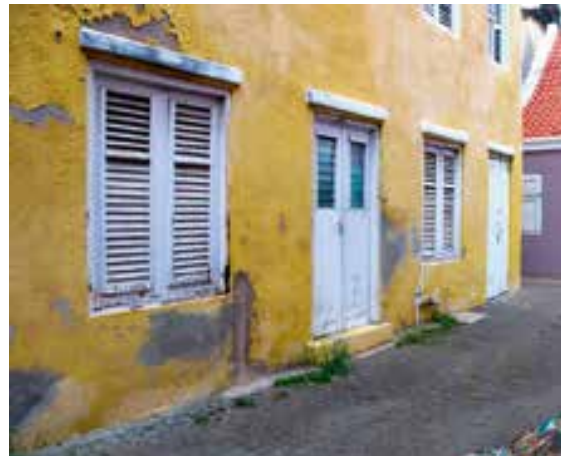
Afbeelding 4

Is hier sprake van optrekkend vocht of wordt de schade door iets anders veroorzaakt (Curaçao, 2005)? Onderzoek naar de verdeling van het (hygroscopisch) vocht kan duidelijkheid verschaffen (foto auteur).

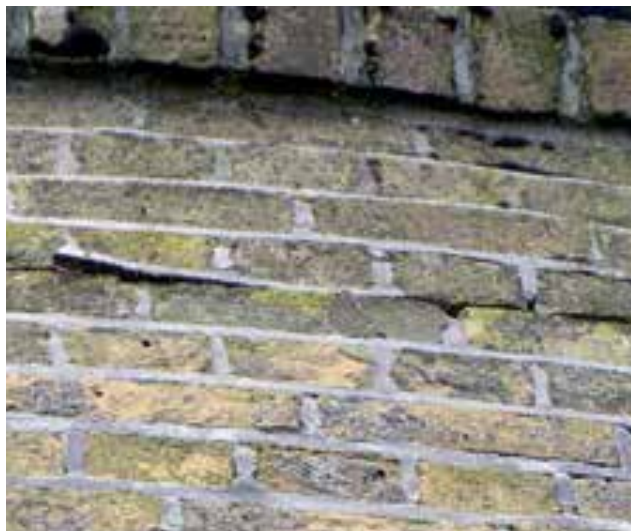
Afbeelding 3

Te harde cementvoeg worden om verschillende redenen uitgedrukt (foto auteurs).

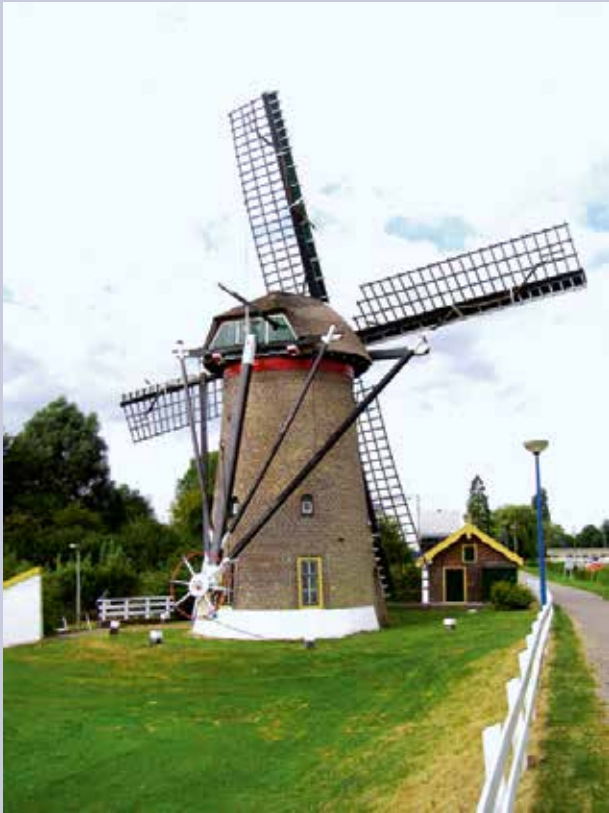
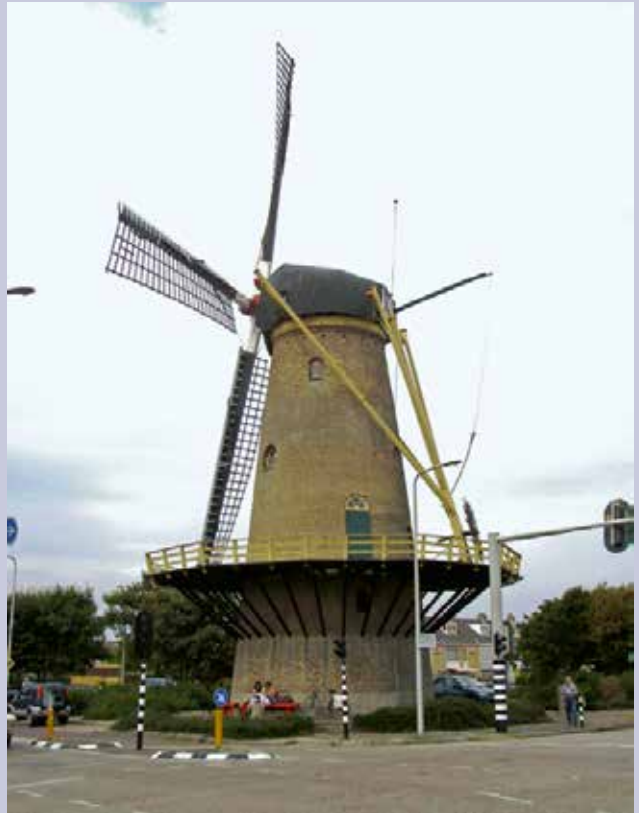
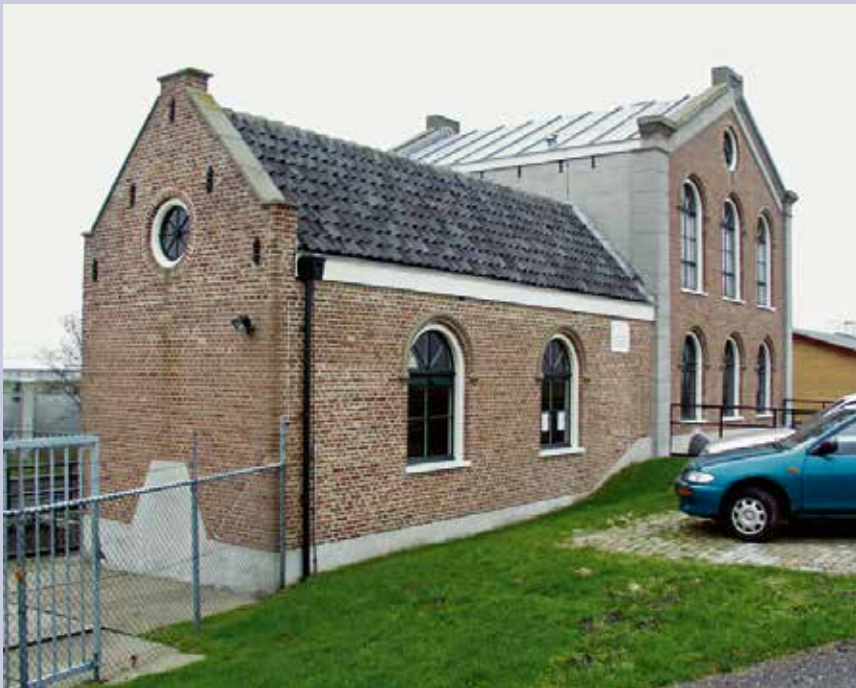
Afbeelding 9

Drie onderzochte molens: linksboven de Wippersmolen in Maassluis, onder het gemaal in Kwintsheul en rechtsboven de molen 'De vier winden' in Monster (foto's auteurs).

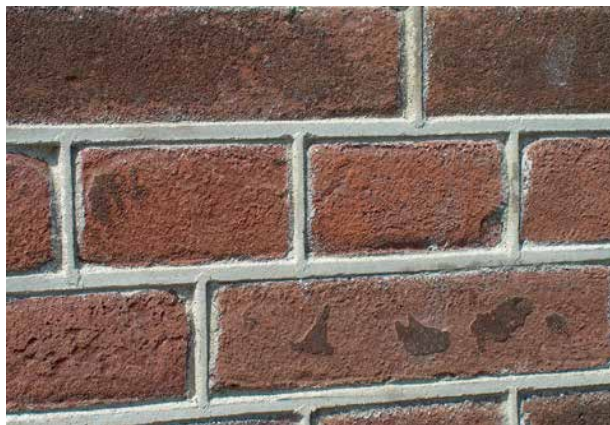
#### Afbeelding 2 (rechts)

Baksteen met restanten van een gladde vormhuid die vaak als bakhuid wordt benoemd (foto Taco Hermans).

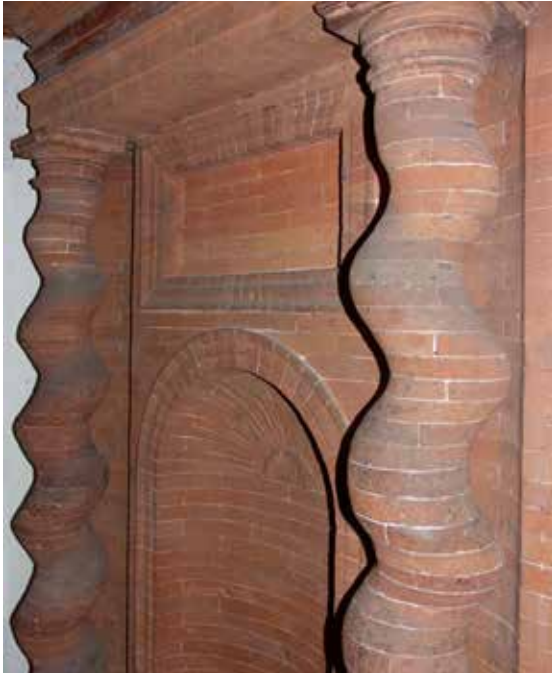
Afbeelding 3 (links)

Vakkundig en mooi geslepen en geschuurd metselwerk bij een metselaars(gilde)proef uit 1660, in de gildekamer van De Waag in Amsterdam (foto Michiel van Hunen).

De homogene structuur over de doorsnede is overigens goed zichtbaar bij metselwerk dat is gemetseld met in vorm geslepen bakstenen<sup>3</sup> of dat is geschuurd. Deze technieken zijn vooral in de zeventiende en achttiende eeuw toegepast, om bijzonder gevormd of zuiver metselwerk te realiseren. Bekende voorbeelden daarvan zijn de metselaars(gilde)proeven in de Waag in Amsterdam of de strak- en holgeslepen gevel van het Van de Perrehuis in Middelburg (afb. 3 en 4).

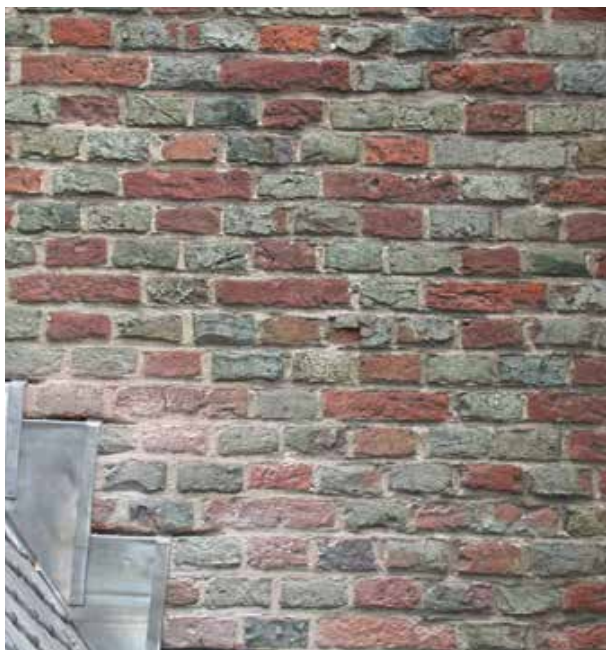
Afbeelding 7 (onder)

Bakstenen met groen geglaazuurde koppen zijn bij de toren van de Hervormde kerk van Kapelle in de vijftiende eeuw gebruikt om het metselwerk te versieren (foto Michiel van Hunen).

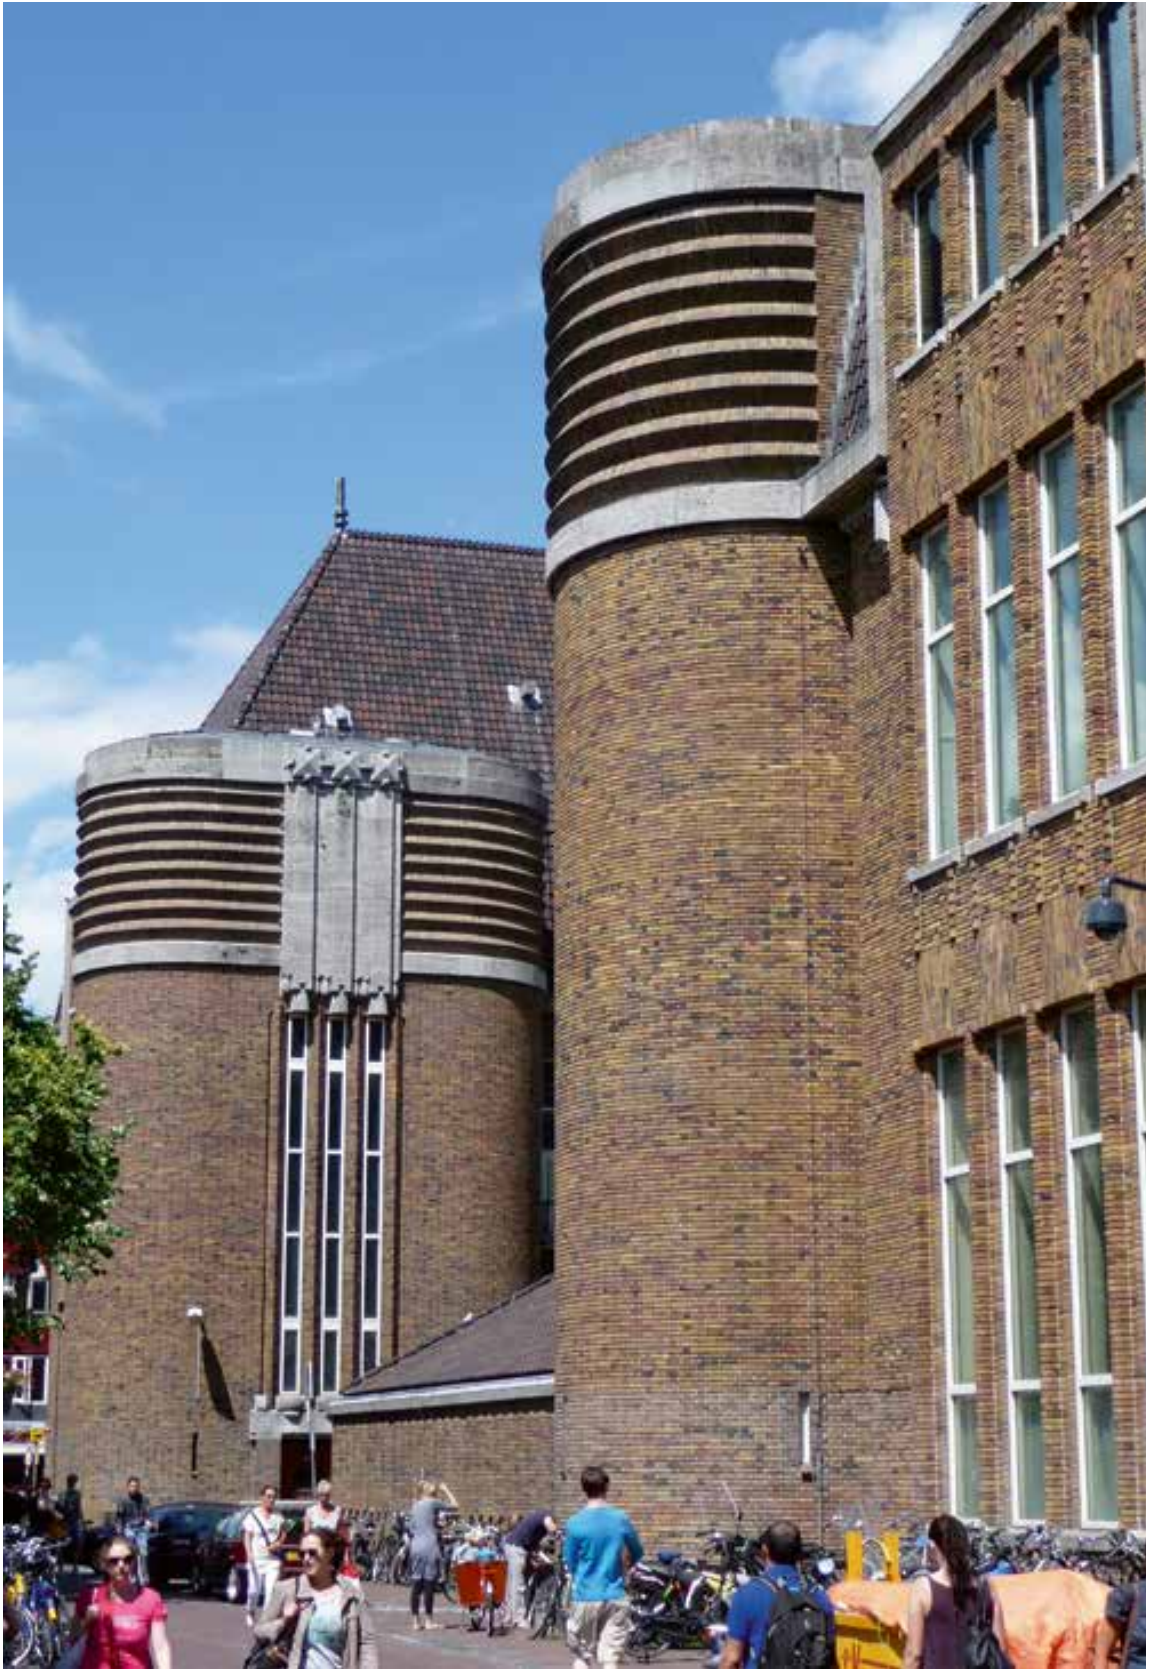
Afbeelding 8 (links)

Voormalig postkantoor in Utrecht (1924), dat is opgetrokken met een rijke schakering aan bakstenen. Naast de gele en rode stenen zijn ook stenen met een sterk gesinterd oppervlak verwerkt (foto Taco Hermans).

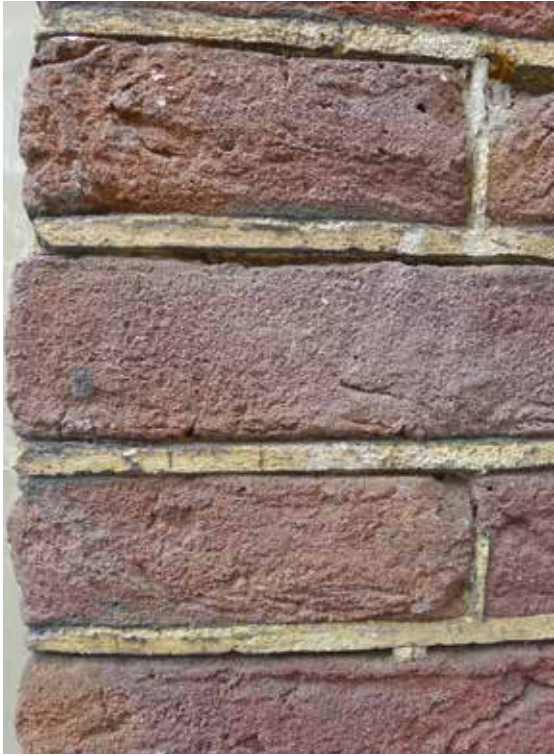
Afbeelding 11

Voeg met een meer verdicht geelwit oppervlaktelaagje  
(foto Michiel van Hunen).

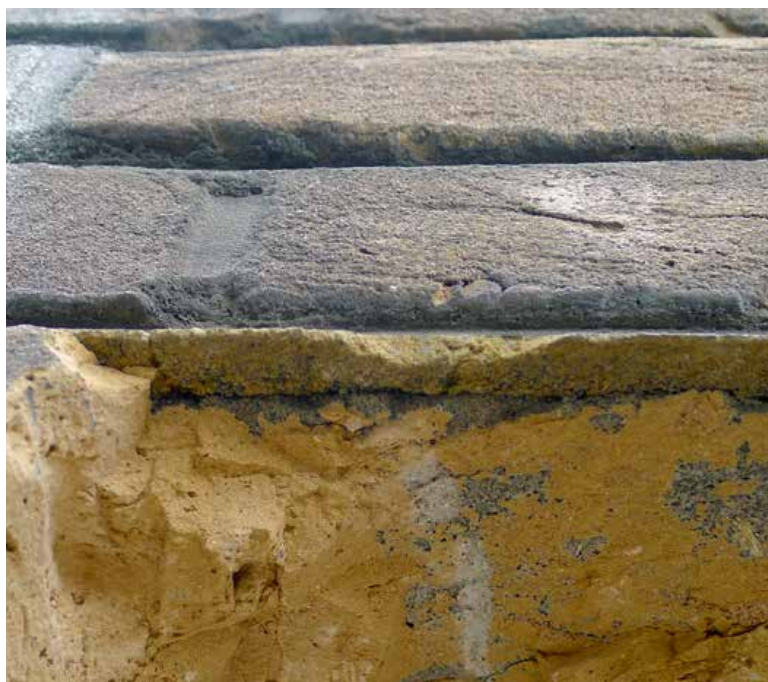
Afbeelding 13 (rechts)

Detail van een voeg op de plek waar een steen is uitgehakt bij het Veemgebouw van het Philipscomplex. Achter het donkere voegoppervlak blijkt een helder gele voegmortel schuil te gaan (foto Michiel van Hunen).

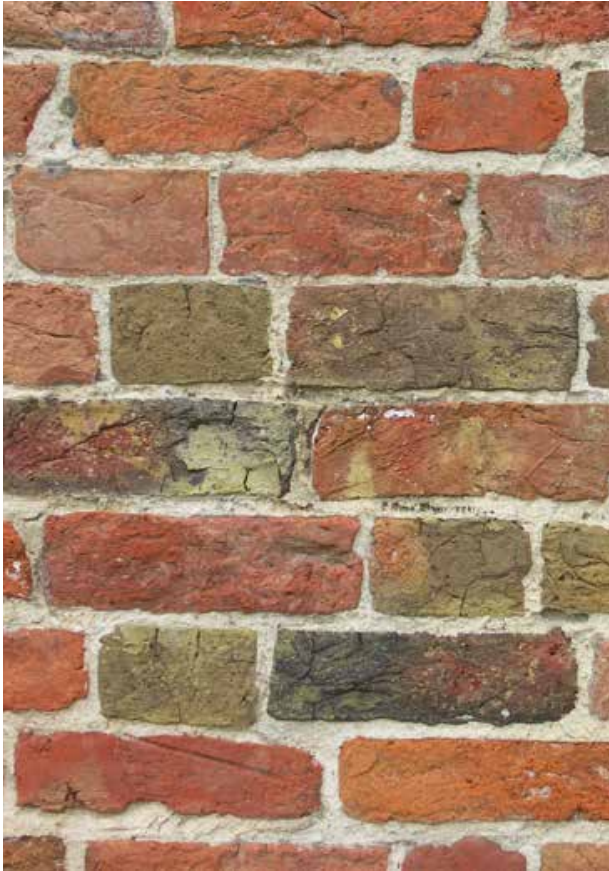
Afbeelding 18

Metselwerk met een rijke schakering aan kleuren, waarbij verschillende oppervlakte-effecten zijn te herkennen (foto Michiel van Hunen).
