*historisch*  
**METSEL  
WERK**

INSTANDHOUDING, HERSTEL EN CONSERVERING

Eindredactie  
Michiel van Hunen

WBOOKS  
RIJKSDIENST VOOR HET CULTUREEL ERFGOED

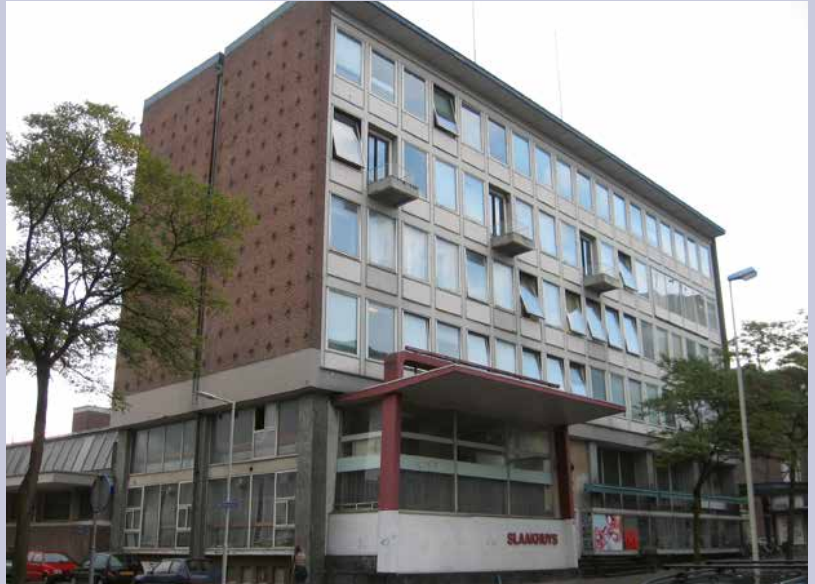
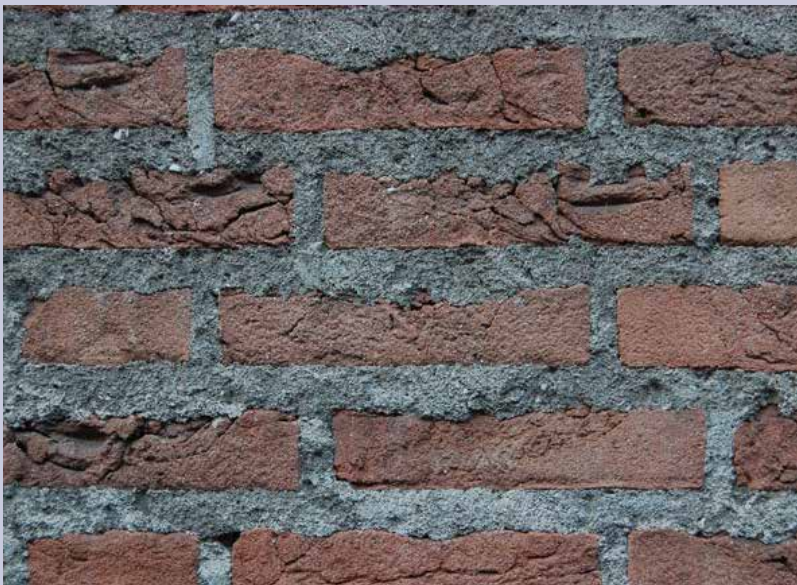
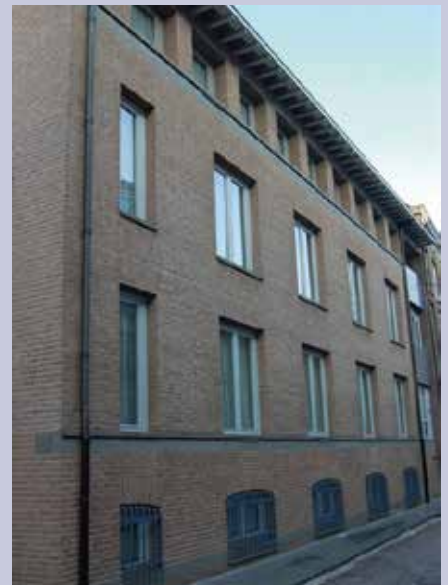
Afbeelding 3

Bij de bouw van de voormalige redactiekantoren en drukkerij van het Vrije Volk en de Arbeiderspers in Rotterdam zijn veel verschillende materialen gebruikt. De gesloten kopgevels van het redactiegebouw aan de Slaak zijn uitgevoerd in sober siermetselwerk in Enzelenzer Tichels uit Groningen. De architecten J.J.M. Vegter en P.A. Leupen ontwierpen het gebouw uit 1954 (foto RCE, Guido Bogers).

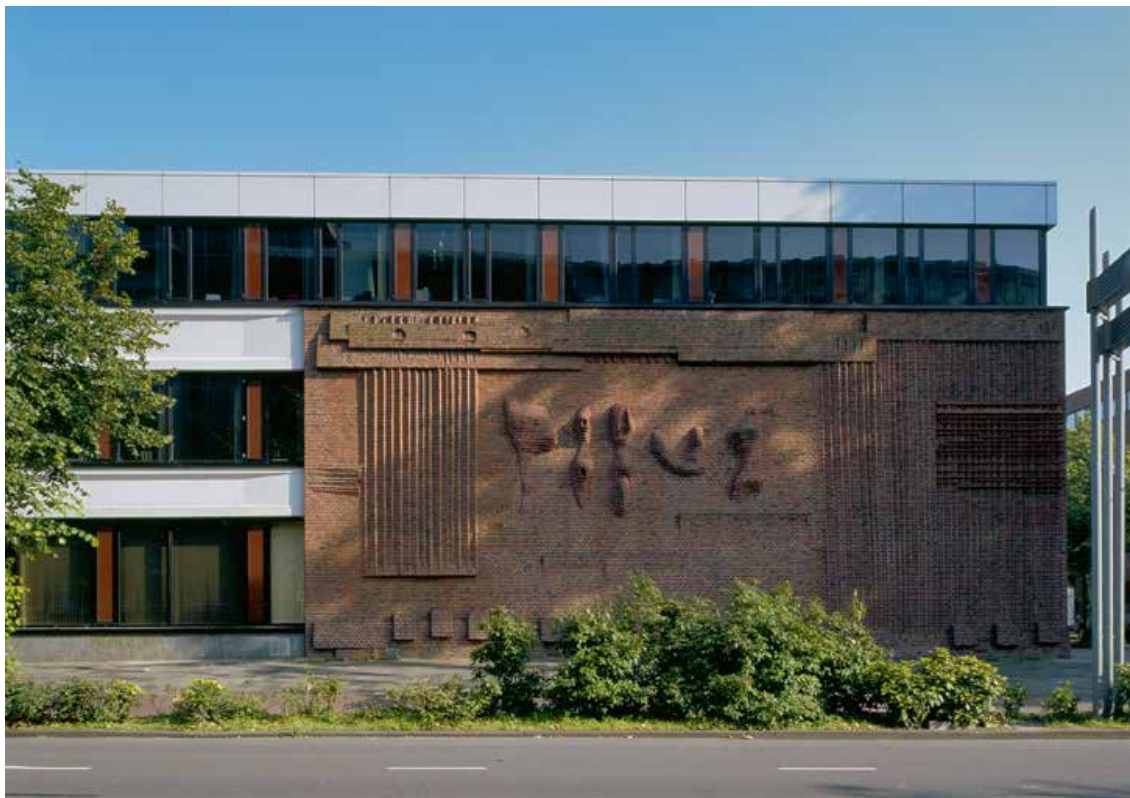
Afbeelding 4

Voorbeeld van Bossche school-architectuur: Archief van het Bisdom 's-Hertogenbosch, Lange Putstraat 40, gebouwd in 1981 naar ontwerp van architect Jan de Jong. Kenmerkend metsel- en geborsteld voegwerk volgens de principes van deze stroming (foto's Harry Boekwijt).

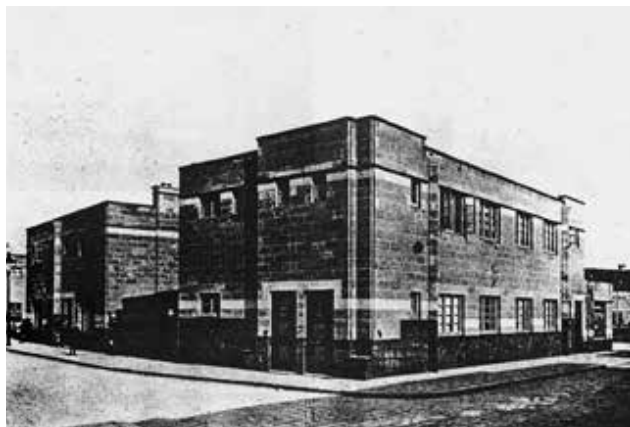
Afbeelding 6

Innovatieve Bossche volkswoningbouw in betonsteen, Oostwal-Kortenstraat (1924), later uitwendig sterk gewijzigd. Het wijkje is gesloopt omstreeks 1978 (foto Stadsarchief 's-Hertogenbosch).

Soms komt waardering voor een bouwwijze te laat. Een vroeg voorbeeld van volkswoningbouw in de stad 's-Hertogenbosch rond het Bossche Pad en Oostwal (1921-1923) was opgetrokken in een destijds innovatief bouwsysteem van lokaal geprefabriceerde betonsteen-elementen (afb. 6).<sup>2</sup> Het materiaal had ook een sociaal-historisch aspect; in het kader van de werkverschaffing voor werkeloze sigarenmakers werd deze betonsteen lokaal geproduceerd. De constructies werden echter al spoedig bekleed met baksteenmetselwerk en later ook verder geïsoleerd en bepleisterd. Bouwfysische en esthetische redenen lagen daaraan ten grondslag. Inmiddels zijn de woningen bijna allemaal gesloopt.

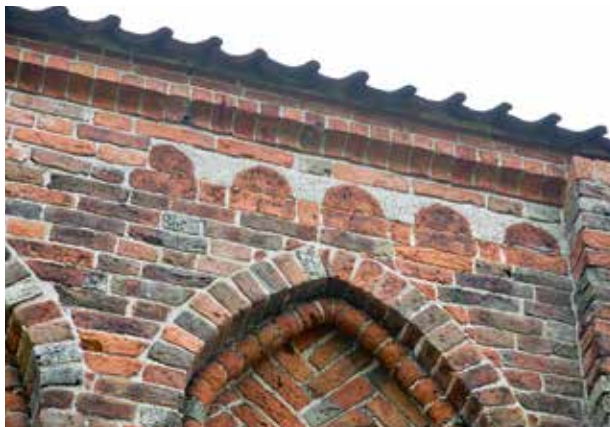
Afbeelding 7

Detail van het metselwerk van de dertiende-eeuwse kleine zaalkerk van het dorp Krewerd bij Delfzijl (foto RCE).

Bouwhistorische waarden liggen ook in de in metselwerk afleesbare bouwfasen. Metselwerk in gevels en binnenwanden geven door afwijkingen in materialen en het metselverband vaak zichtbaar de levensloop van een gebouw prijs. De waarde van de constructie ligt dan primair in de ouderdom, in de zeldzaamheid of de gaafheid. Een oude muur, met z'n gebreken en afwijkingen, draagt authenticiteit uit (afb. 7).

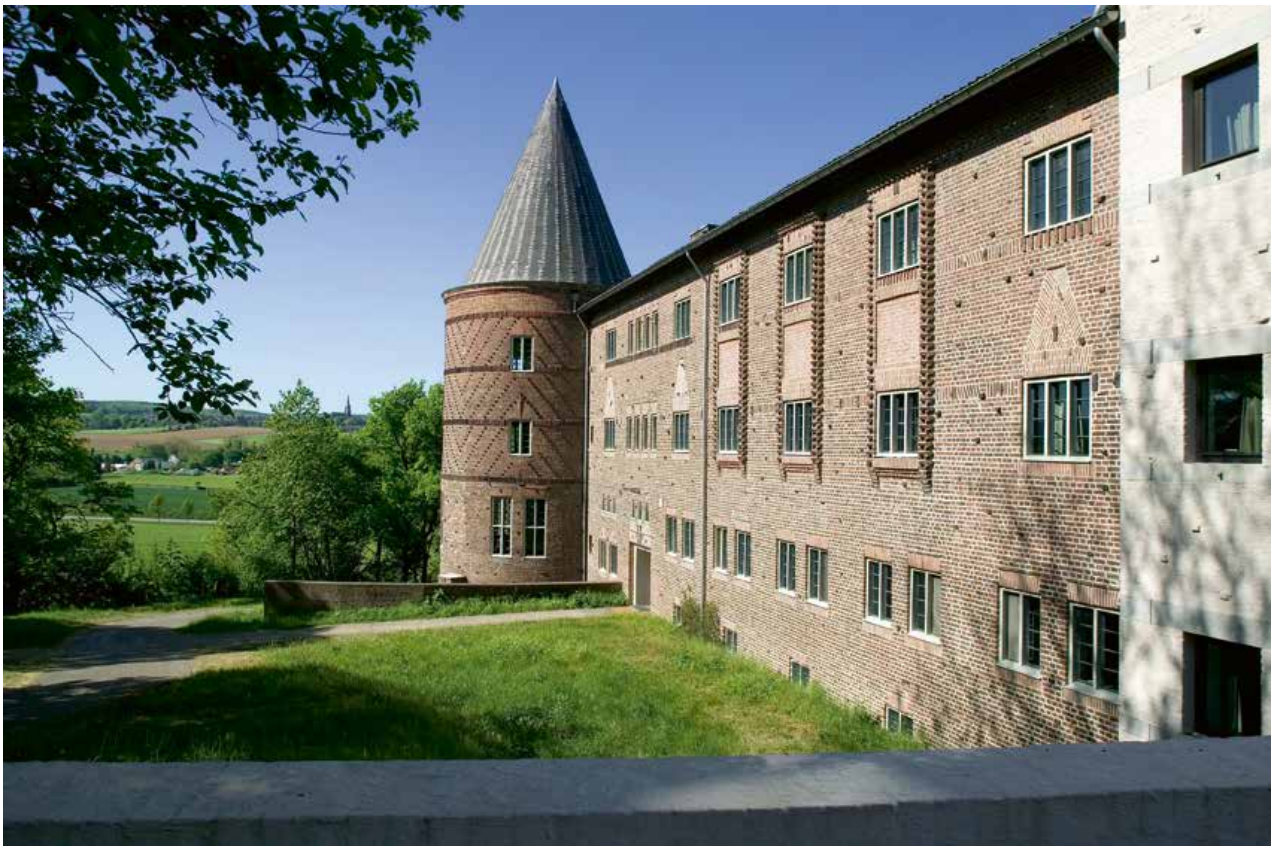
#### Afbeelding 8

De rechter zijgevel van het klooster van de Benedictijnen in Mamelis uit 1928 laat goed zien dat delen van het oude gebouw bij de restauratie en uitbreiding zijn voorzien van een lichte voeg. Deze laat de oude gevel goed aansluiten op de naoorlogse uitbreiding aan het oude klooster, maar wijkt af van het oorspronkelijke donkere voegwerk van het expressionistische siermetselwerk (foto RCE).

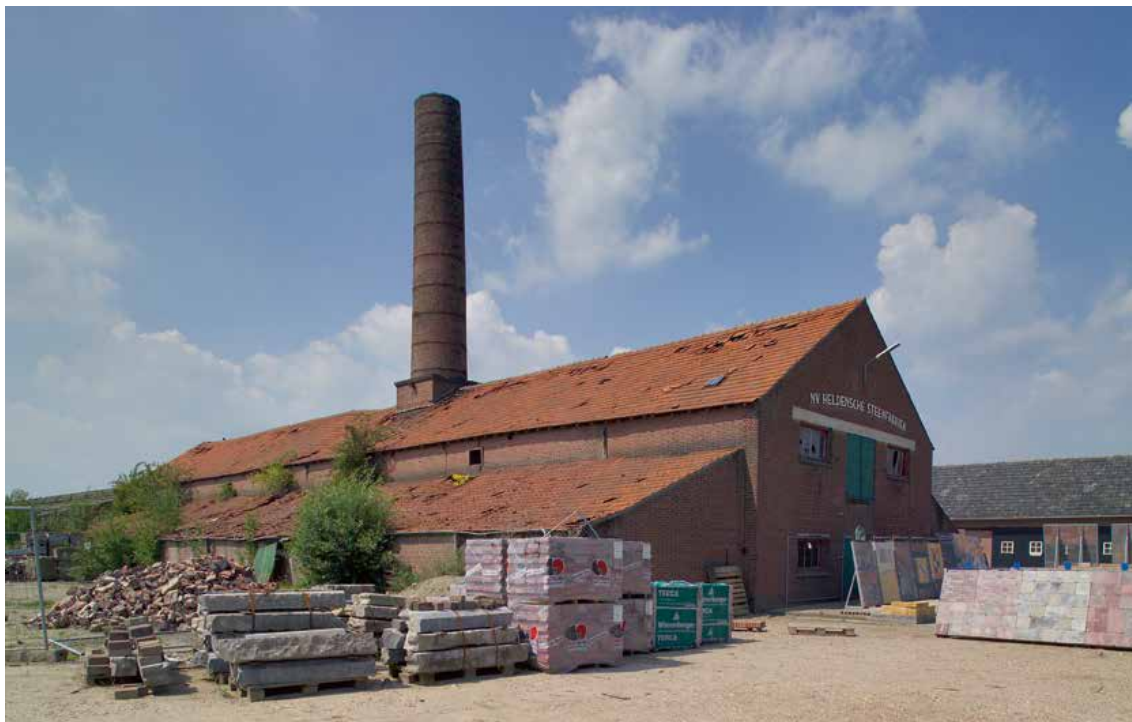
Afbeelding 10

Het Justus van Effencomplex in Rotterdam is een van de belangrijkste toonbeelden van volkshuisvesting uit de vroege twintigste eeuw (1922). Bij een renovatie omstreeks 1990 werden de gevels aan de binnenhoven van het complex vanwege problemen bij het gevelherstel en redenen van volkshuisvesting gewit. De witte verflaag is weer verwijderd bij de meest recente restauratie die in 2012 is afgerond (foto's RCE (boven) en Guido Bogers (onder)).

gevels is na uitvoerig onderzoek gekozen voor het schoonmaken van de gevels. Dit om de oorspronkelijke bedoeling van de architectuur – een combinatie van genuanceerd metselwerk, onbehandeld beton, gepleisterde vlakken en kleurig houtwerk – weer terug te brengen (afb. 10). Het verwijderen van de relatief recente ingreep was in dit geval bovendien een manier om het woningbouwcomplex nieuw leven in te blazen.

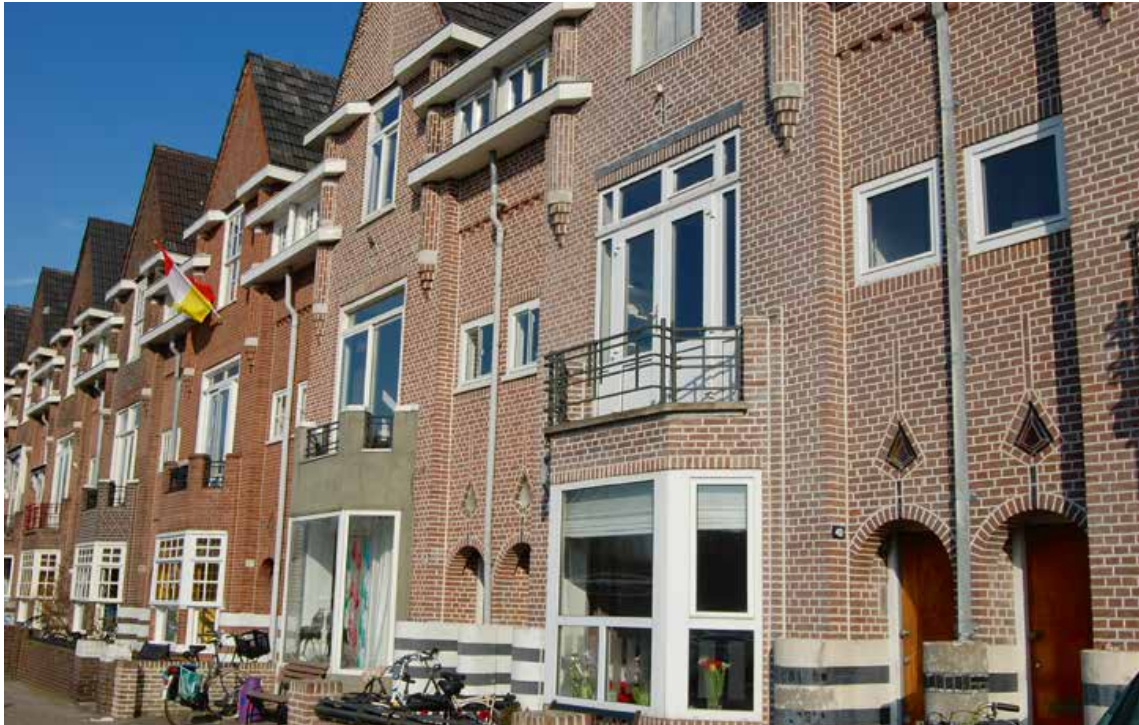
'Gevelherstel' aan de Citadellaan in 's-Hertogenbosch. Naar aanleiding van een op zich prijzenswaardig gemeenschappelijk initiatief van huiseigenaren is deze gevelwand in het beschermde stadsgezicht van de wijk De Muntel zonder vooroverleg onherstelbaar verminkt na inschakeling van een bedrijf voor 'gevelrenovatie' (foto Harry Boekwijt, BAM).

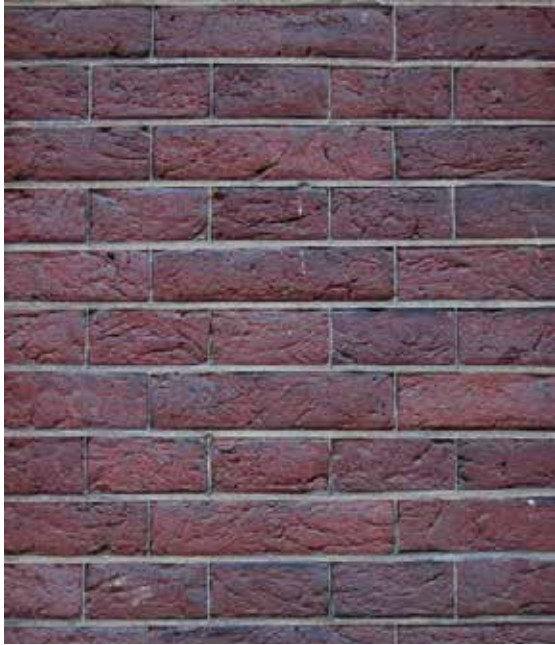
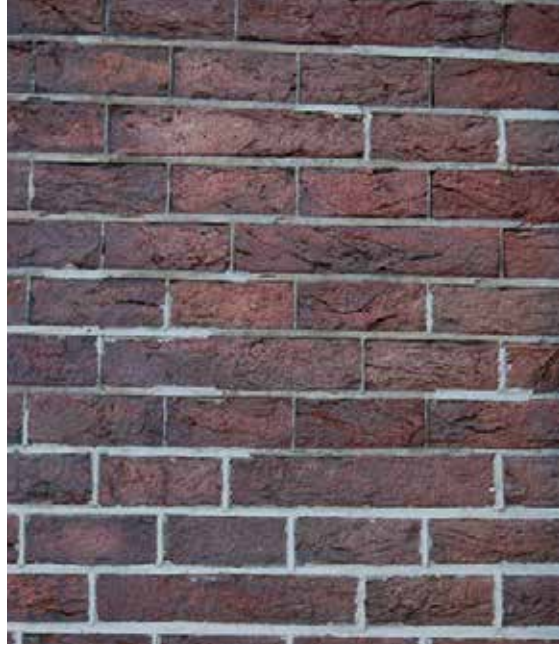
Metselwerk van de panden Parade 12 (links) en Peperstraat 3 (rechts) in 's-Hertogenbosch. Het voegwerk van het linker voorbeeld is zorgvuldig aangevuld, het rechter voorbeeld is in dit opzicht duidelijk mislukt. Het beschermen van metselwerkconstructies is vooral ook een zaak van overleg en begeleiding bij de uitvoering. Soms komt daar handhaving aan te pas (foto's Harry Boekwijt, BAM).

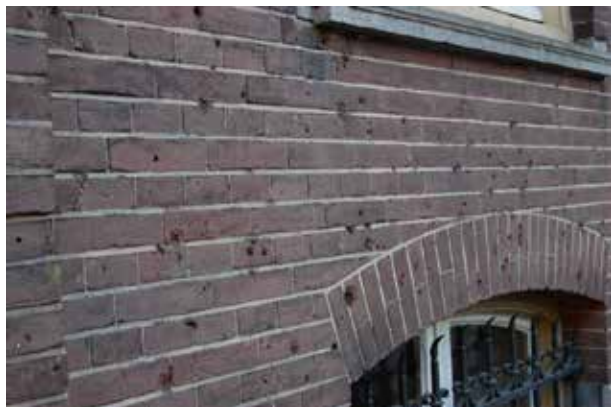
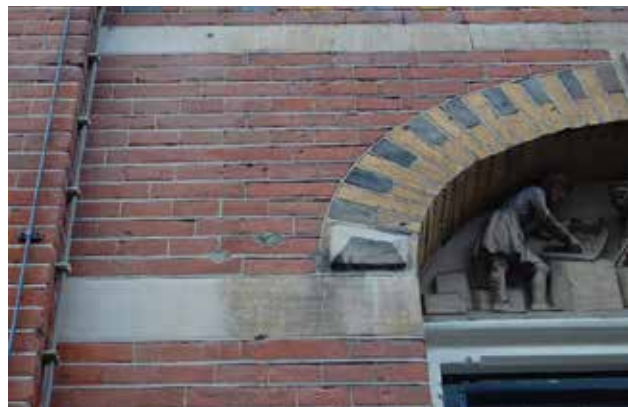
Twee tegenovergelegen voorbeelden met sporen van de beschietingen in 1944. Bij het linker voorbeeld van Oude Dieze 11 zijn de kogelinslagen nog duidelijk herkenbaar, maar bij Oude Dieze 6 (rechts) zijn deze gerepareerd (foto's Harry Boekwijt (BAM)).

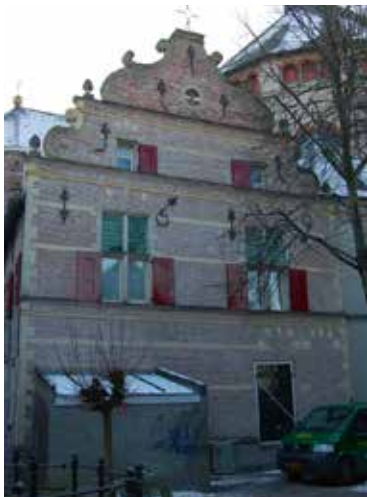
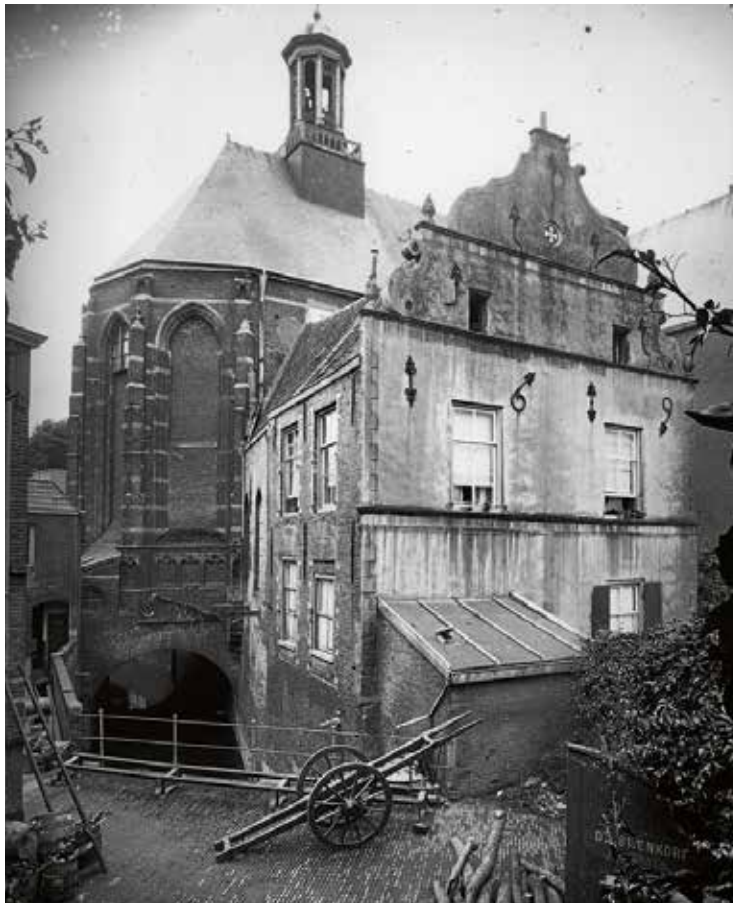
#### Afbeelding 18

De oude situatie en recente toestand van de vroeg zeventiende-eeuwse pastorie van de Sint Catharinakerk. In 1878 met cementpleister bedekt en voorzien van schuifvensters. Na bouwhistorisch onderzoek halverwege de jaren negentig is bij de restauratie gekozen voor het reconstrueren van delen van de oorspronkelijke architectuur (foto's RCE (oude situatie) en Harry Boekwijt, BAM (nieuwe situatie)).

duurzaam onderhoud met cementpleister bedekt, zijn de kruisvensters vervangen door zesruits-schuifvensters en de is renaissance krulgevel gesimplificeerd bijgemodelleerd (afb. 18).

Tijdens het bouwhistorisch onderzoek in het kader van de restauratie van kerk en pastorie in de jaren 1994 tot en met 1996 legden de gemeentelijke monumentenzorgers H. Boekwijt en R. Glaudemans de oorspronkelijke architectuur bloot en reconstrueerden ze deze op papier. In de waardestelling is de oorspronkelijke architectuur hoger gewaardeerd dan de gepleisterde negentiende-eeuwse gevel. Bij de restauratie werd daarom gekozen voor reconstructie, waarbij – afgezien van het bovenste segment van de geveltop en de mergelstenen en zandstenen lijsten en ornamenten – al het (baksteen)metselwerk behouden is gebleven. Bouwhistorisch onderzoek kan dus tot gevolg hebben dat wordt teruggerestaureerd naar een specifieke periode.

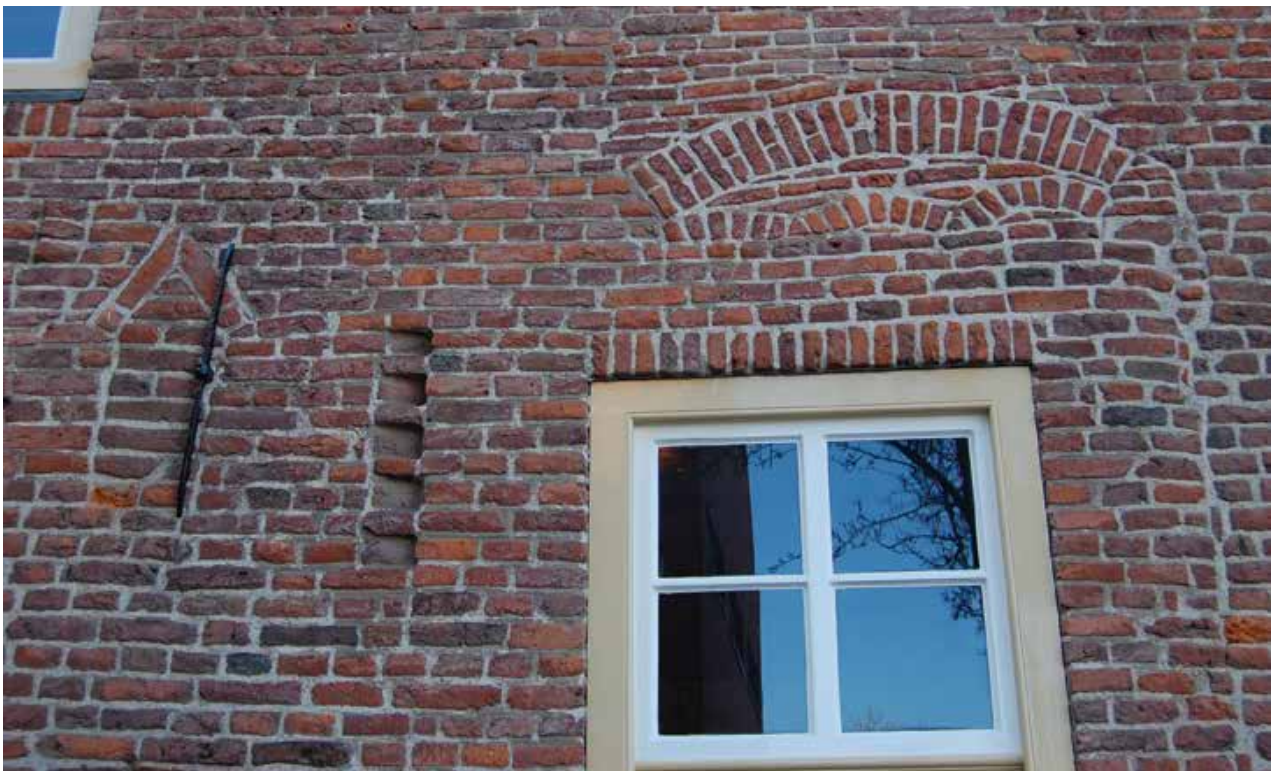
### Afbeelding 19

De voorgevel van het pand Louwsche Poort 4 in 's-Hertogenbosch. Gevonden bouwsporen leidde medio jaren zeventig tot een restauratie waarbij deze sporen bewust in het zicht werden gebracht. De gevel was vóór de restauratie bepleisterd, ongetwijfeld om ze aan het oog te onttrekken (foto Harry Boekwijt, BAM).

De teruggevonden rijkdom aan bouwsporen in de gemetselde voorgevel van het pand Louwsche Poort 4 in de Brabantse hoofdstad leidde zo medio jaren zeventig van de vorige eeuw tot een restauratie door architect Jan van der Eerden, waarin al deze elementen – onder meer daterend van vóór en na de stadsbrand van 1419 – bewust in het zicht werden gebracht en het pleisterwerk van de gevel daarvoor werd verwijderd (afb. 19). Daarbij werd een vroeg vijftiende-eeuws kloostervenster gereconstrueerd.

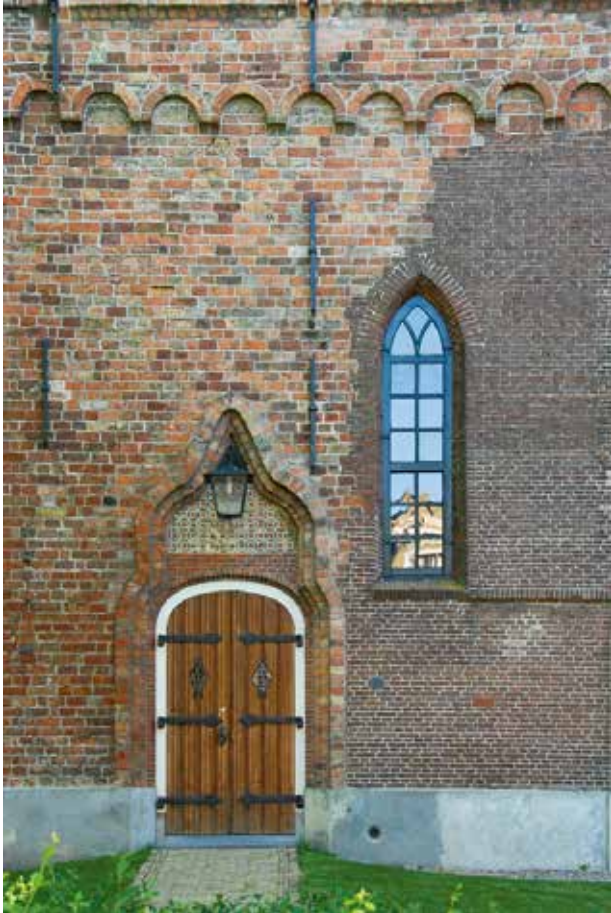
Afbeelding 2

Metselwerk is bij uitstek de fysieke drager van de bouwgeschiedenis, zoals hier bij een kerk in Grou (foto Verlaan en Bouwstra architecten).

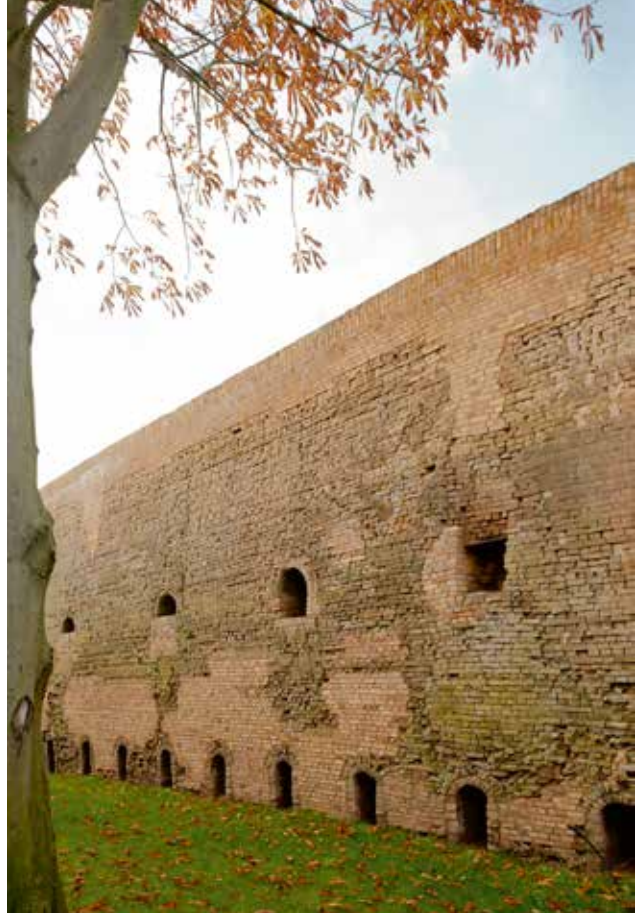
Afbeelding 3

De steenovens van Klein Hitland in Capelle aan de IJssel. Dit is een voorbeeld van terughoudend herstel, hoofdzakelijk consoliderend. Problematisch voor de mortelkeuze voor het herstel was dat het muurwerk was gemetseld met klei als 'mortel' (foto Verlaan en Bouwstra architecten).

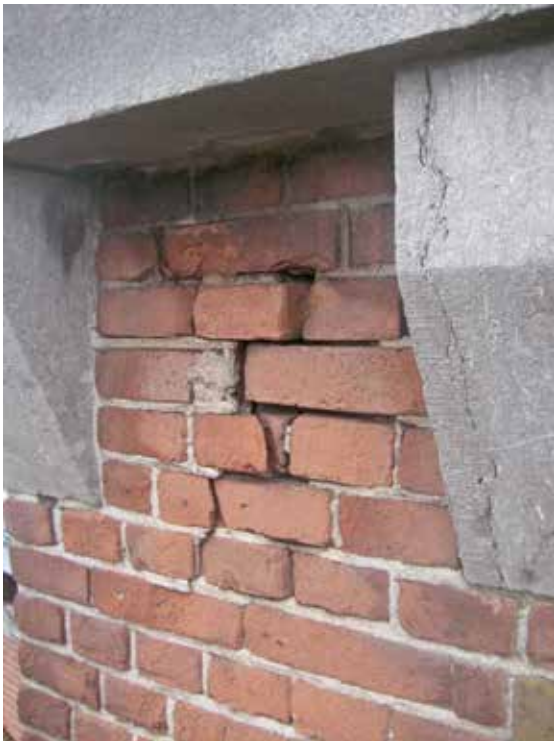
Afbeelding 5

Het wegwerken van ankers in het metselwerk is esthetisch fraai, maar als ze gaan roesten, heeft dat desastreuze gevolgen (foto Verlaan en Bouwstra architecten).

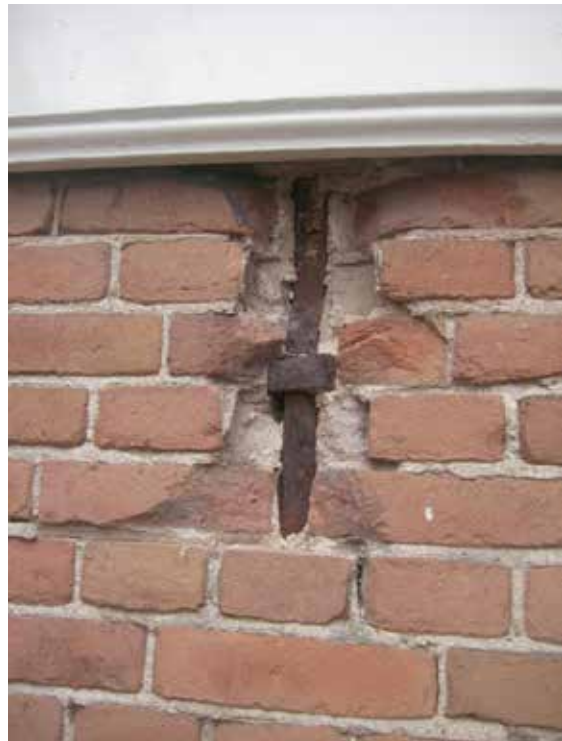
Afbeelding 6

Het vrijgelegde roestende blindanker laat zien welke schade is ontstaan aan het metselwerk (foto Verlaan en Bouwstra architecten).

Roestend ijzer moet rondom worden vrijgehakt tot het ijzer afdoende bereikbaar is om het roest weg te kunnen blikken en het ijzer schoon te maken en te behandelen. Voor het anker weer wordt aangewerkt met specie is het raadzaam het in te pakken in een vette beschermmantel ('densoband') die maakt dat het anker niet in direct contact komt met de specie en deze ook beschermt tegen vocht. Wanneer het mogelijk is een anker geheel uit te nemen, is stralen en verzinken de beste optie om nieuwe roestvorming tegen te gaan. Nieuwe ankers zijn bij voorkeur verzinkt en tenminste twee keer gemenied. Zie ook het hoofdstuk over constructief herstel.

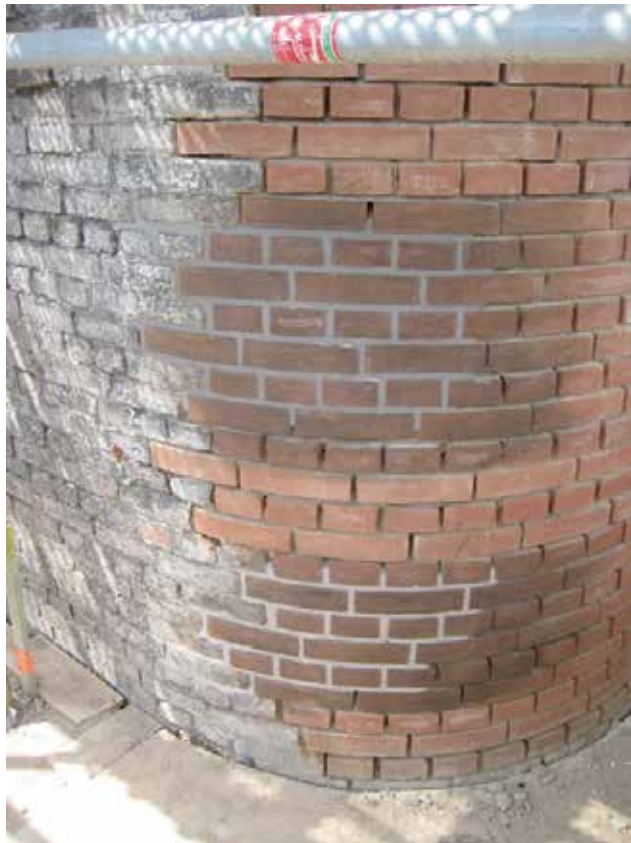
Afbeelding 11

Detail van een pijler van de Moerputtenbrug met ingeboete nieuwe stenen en voegmonsters ter beoordeling (foto Verlaan en Bouwstra architecten).

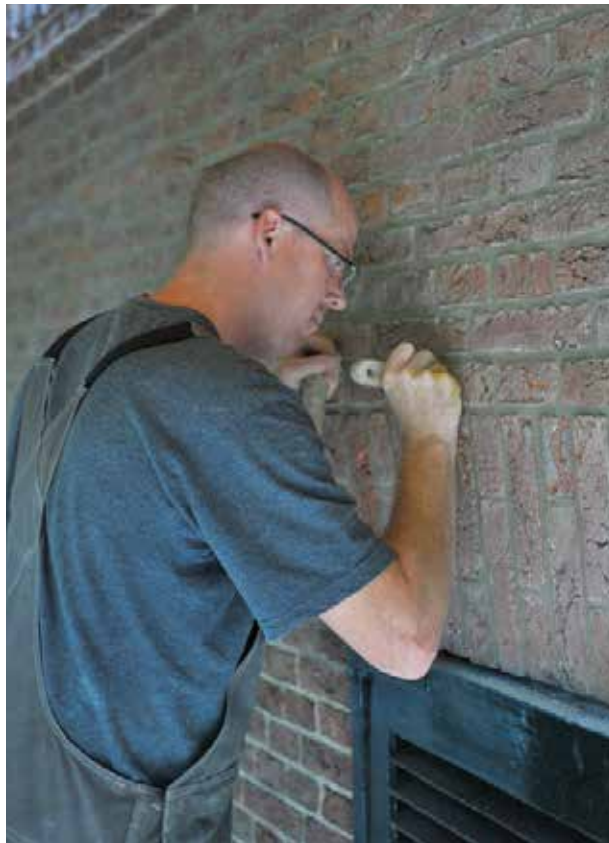
Afbeelding 12

Voeger modelleert bij Kasteel Geldrop zorgvuldig de nog natte voegen (foto Verlaan en Bouwstra architecten).

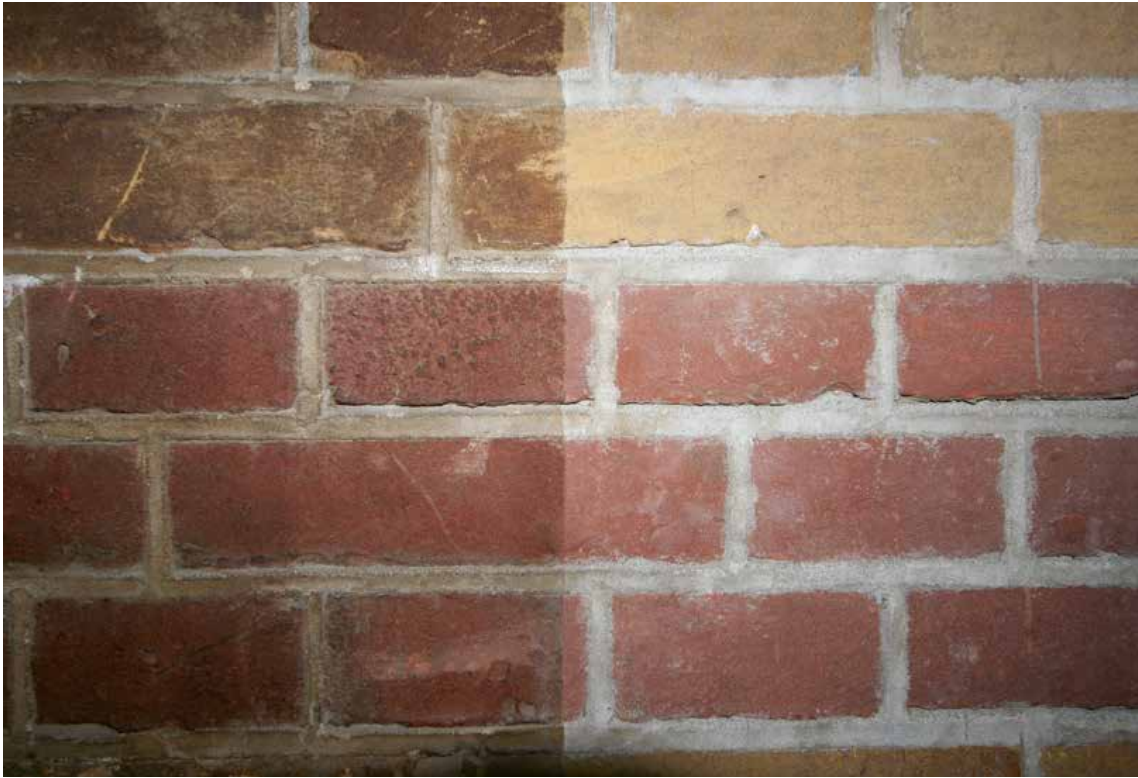
Afbeelding 13

Gevelreiniging kan wenselijk zijn om het langzaam vervagen van de architectonische vormgeving met kleuraccenten terug te draaien. Hier een voorbeeld van het reinigen met latexpasta (foto Verlaan en Bouwstra architecten).

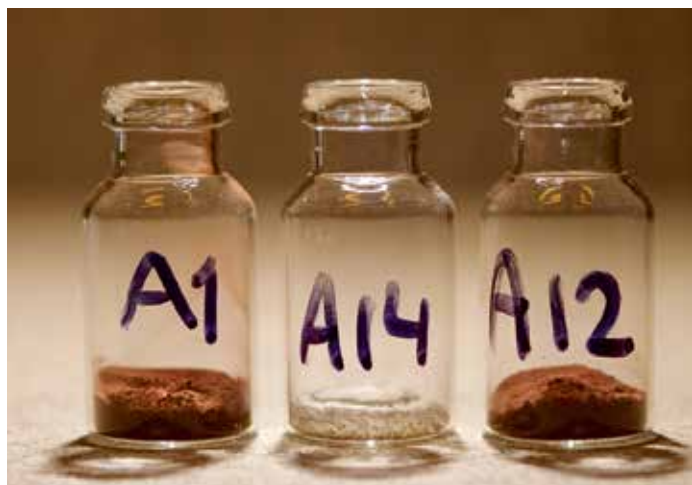
Afbeelding 1

Flesjes met gedroogde stofmonsters van kalkmortel (midden) en baksteen (foto Anke Hacquebord).

Deze methode is betrouwbaar en eenvoudig uit te voeren. Door droog te boren worden gruismonsters verzameld op verschillende hoogtes en dieptes over hetzelfde verticale profiel. Elk gruismonster wordt afzonderlijk verzameld in zakjes of flesjes en tot verwerking goed lucht- en dampdicht afgesloten (afb. 1). In het laboratorium wordt elk monster gewogen (initiële massa) en in een oven gedroogd tot constant gewicht (afhankelijk van het materiaal bij 40, 60 of 105 °C). Het vochtgehalte wordt berekend uit het verschil tussen het gewicht van het monster voor en na droging, en uitgedrukt als gewichtspercentage:

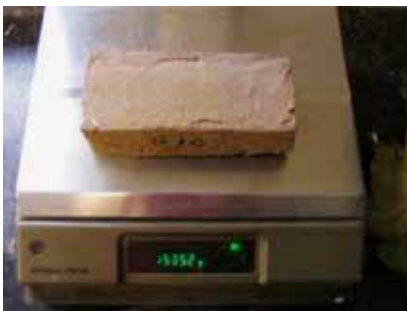
Afbeelding 4

Proefopstelling bepaling Initiële Wateropzuiging, wegen droog proefstuk (foto Groot en Gunneweg).

Rekenvoorbeeld (molen Monster) fm: 0,202 (L) x 0,093 (B) x 0,044 (D) [m];  
 $O \text{ (opp. zool)} = L \times B = 0,0188 \text{ [m}^2\text{]}$   
 $G_d = 1,539 \text{ kg}; G_n = 1,574 \text{ kg}; [G_n - G_d] = 0,035 \text{ [kg]}$   
 Initiële Wateropzuiging =  $0,035 : 0,0188 = 1,86 \text{ [kg/(m}^2\text{.min)]}$   
 Hallergetal =  $18,6 \text{ [gr/(dm}^2\text{.min)]}$   
 Afronden op  $1,9 \text{ [kg/(m}^2\text{.min)]}$  en  $19 \text{ [gr/(dm}^2\text{.min)]}$

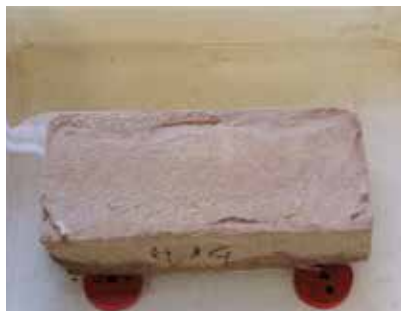
Afbeelding 5

Opzuiging van vocht door proefstuk (foto Groot en Gunneweg).

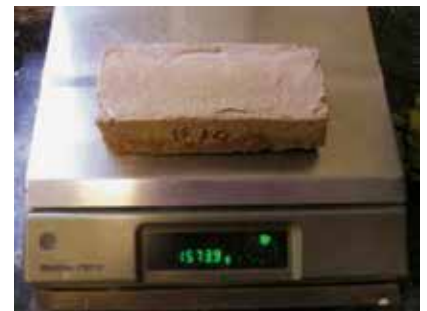
Afbeelding 6

Wegen nat proefstuk (foto Groot en Gunneweg).

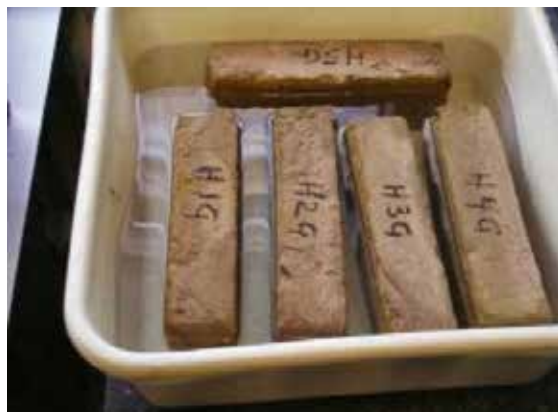
Afbeelding 7

Onderdompeling in twee fasen: eerst gedeeltelijk zodat lucht uit het monster kan ontsnappen (foto Groot en Gunneweg).

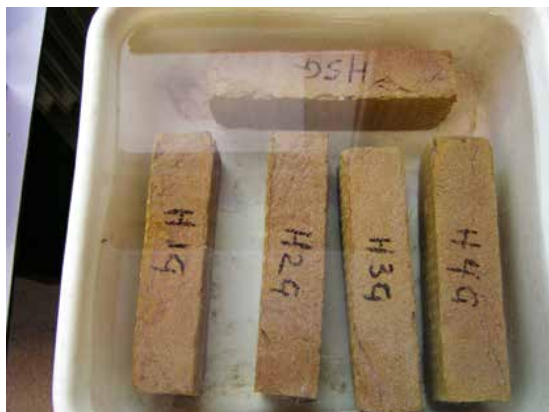
Afbeelding 8

Tweede fase, stenen helemaal ondergedompeld (foto Groot en Gunneweg).

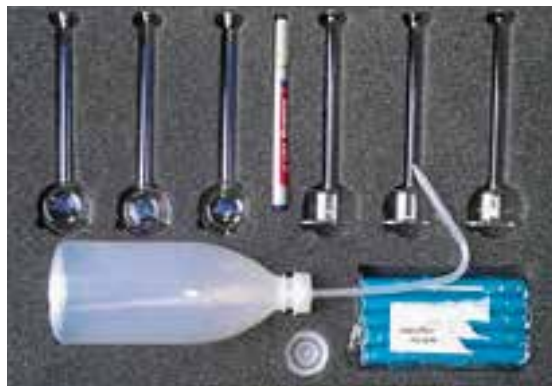
Afbeelding 9 (links)

Karstenbuis toegepast om een indruk te krijgen van de vochtopname van voegwerkproeven; in dit geval gevuld met groen gekleurd water (foto Michiel van Hunen).

De wateropname kan gemeten worden met behulp van het buisje van Karsten. Het kan een globale indruk geven van de wateropname van het gevelmateriaal. Vaak is het, afhankelijk van het doel van de proef, belangrijk om zowel de bakstenen als de voegmortel te meten. Ook de opname van de overgang steen-voegmortel moet worden gemeten, omdat juist via dat hechtvlak water kan worden opgenomen. Deze methode wordt ook regelmatig gebruikt om de effectiviteit van een oppervlaktebehandeling te controleren.

De waterkolom in het buisje geeft een bepaalde waterdruk op de gevel, waardoor het effect van winddruk op de wateropname wordt meegenomen.

De diameter van het mondstuk, en daarmee het meetoppervlak, is afhankelijk van de fabrikant. Er zijn Karstenbuizen met een meetoppervlak van circa 300 mm<sup>2</sup> en van circa 500 mm<sup>2</sup>.

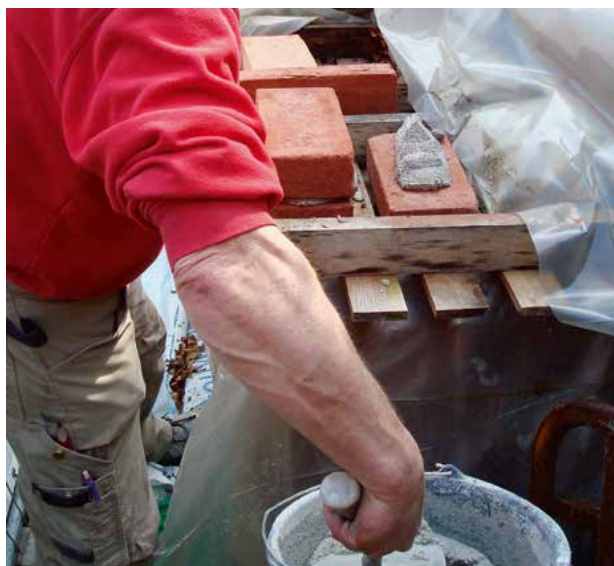
Afbeelding 11

Het voor de 1-minuut-hechtproef spreiden van de specie op één steen (foto Erik Jan Brans).

Voor een goede hechting van mortel aan baksteen – met een goed hygrisch contact – is een juiste dosering van aanmaakwater voor de specie in relatie tot het zuiggedrag en de vochtigheidsgraad van de baksteen belangrijk. De juiste dosering kan worden gecontroleerd met twee eenvoudige praktijkproeven, de 1- en 10-minuten-hechtproef. De proeven worden ook buiten Nederland toegepast.

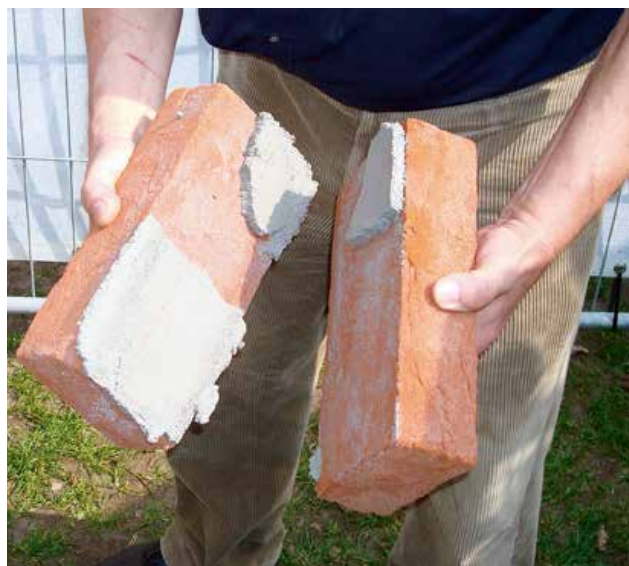
Afbeelding 12

Specie blijft niet aan beide zijde van de steen kleven; dosering aanmaakwater in combinatie met vochtigheidsgraad stenen is niet goed (foto Erik Jan Brans).

De vochtigheid is goed als aan beide stenen specie blijft kleven. Indien dat niet het geval is, zie afbeelding 12, moet de waterdosering of de voorbevochtiging van de bakstenen worden aangepast. Bij te weinig water kunnen de stenen worden voorbevochtigd; bij te veel water (bij zwak zuigende stenen) kan de korrelgradering van het zand worden aangepast (grover zand). Net zo vaak herhalen tot de proef succesvol verloopt. Daarna ter controle de 10-minuten-hechtproef uitvoeren.

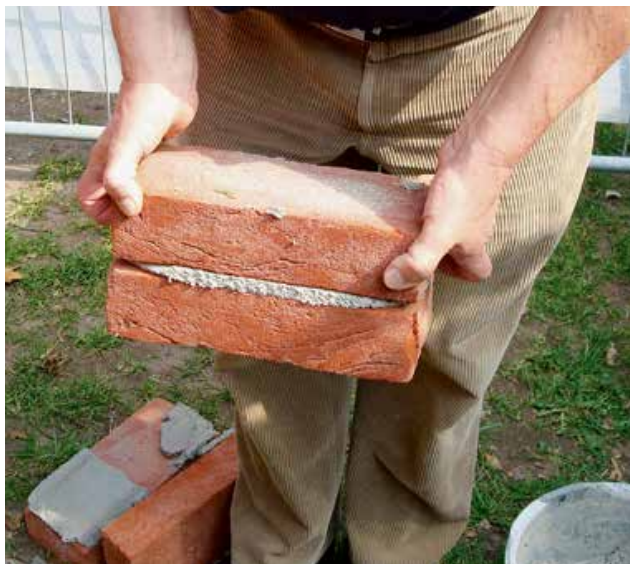
Afbeelding 13

Bij een goede dosering van het aanmaakwater blijft de onderste steen na de 10-minutenproef hangen (foto Erik Jan Brans).

Als de onderste steen blijft hangen, zie afbeelding 13, is de waterdosering van de specie in combinatie met de voorbevochtiging van de stenen goed. Indien dat niet het geval is moeten waterdosering en voorbevochtiging worden aangepast. Net zo lang tot ook deze proef een goed resultaat geeft.
