Rijksdienst voor het Cultureel Erfgoed  
Ministerie van Onderwijs, Cultuur en  
Wetenschap

# Historische spouwmuren

GIDS CULTUURHISTORIE 27 | 2013

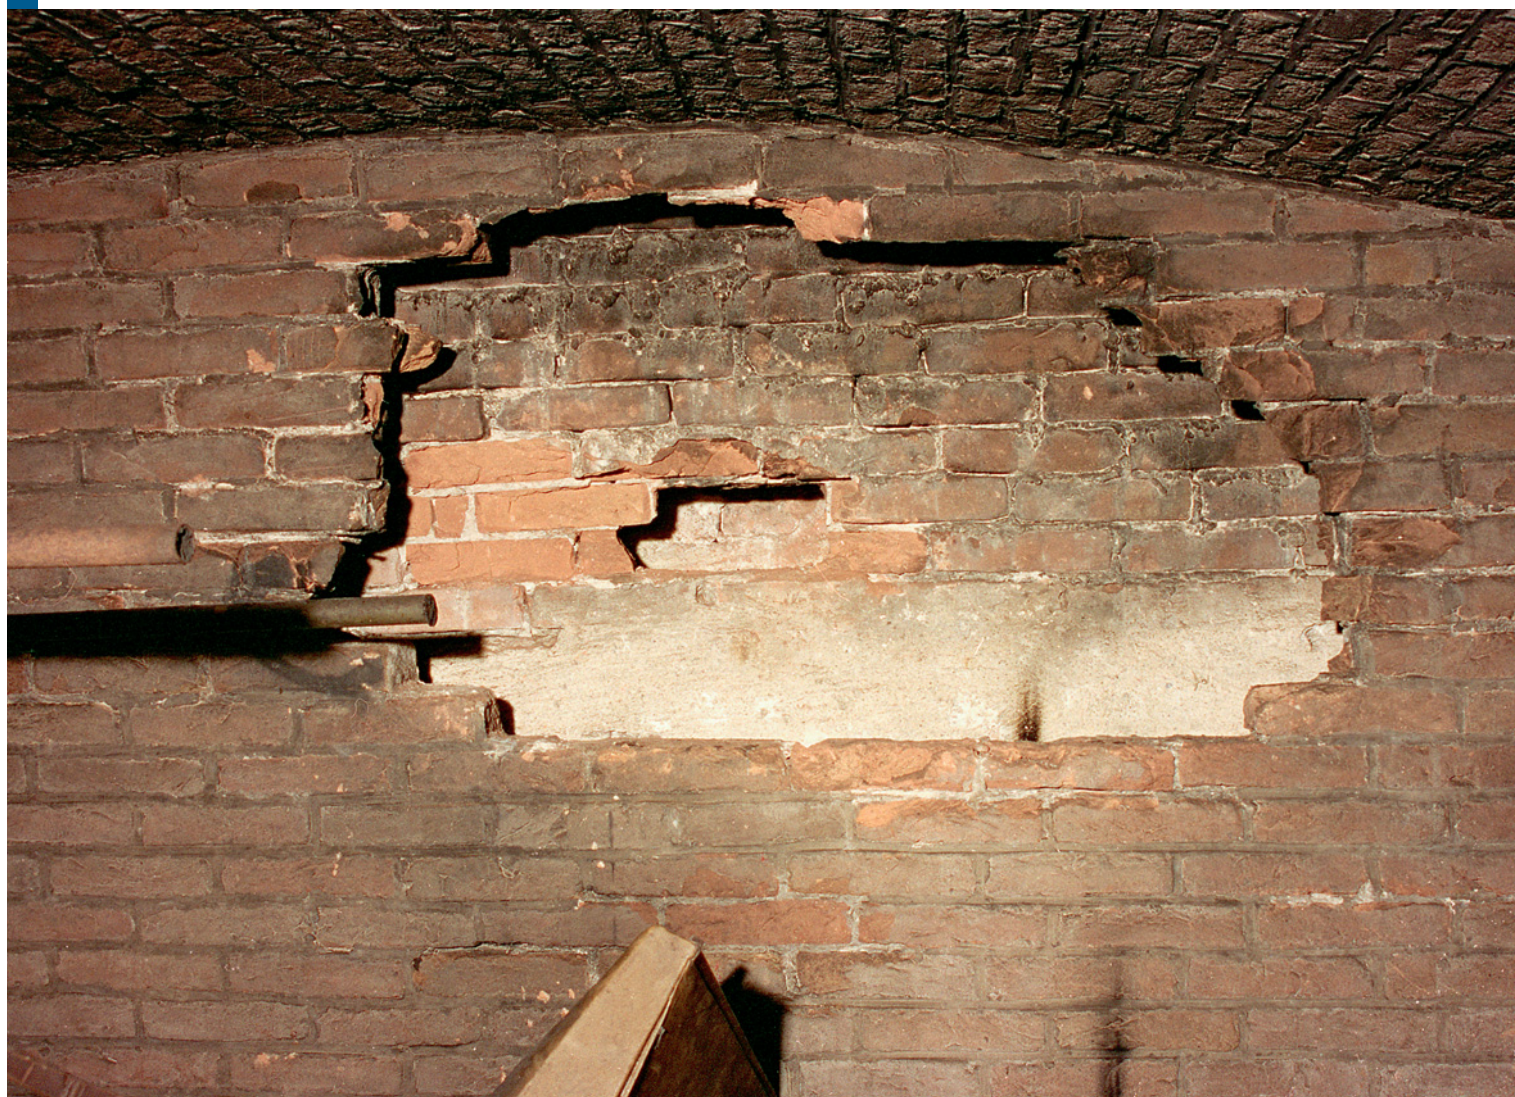
**Foto voorzijde** Een zeldzame dubbele spouwmuur in de kazerne Oud Molen uit 1879 in Naarden: drie muren met twee luchtruimten  
Foto J. Kamphuis

Wanneer er hoge eisen werden gesteld aan de conditie van het binnenklimaat en aan de beperking van vochtdoorslag werden er dubbele volledige spouwen gebouwd. De beide spouwen konden een verschillende breedte hebben. De weinige dubbele spouwmuren die bekend zijn, maken onderdeel uit van ijskelders, waterkelders en militaire werken uit de negentiende eeuw, zoals bastions. Regelmatig waren in ijskelders en ijschutten allebei de spouwen gevuld met isolatiemateriaal.

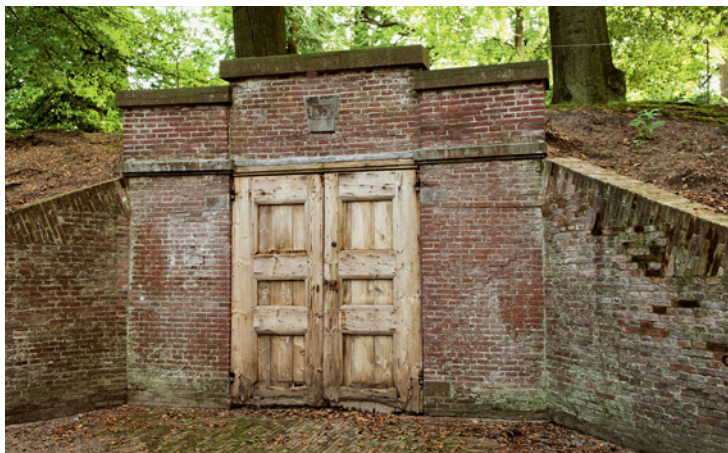
In ijskelders houdt de spouw warmte buiten. Hier de ijskelder uit 1850 van Paleis Soestdijk

Spouwen werden ook voor het buiten houden van warmte gebruikt, zoals in ijskelders. Hierin werd het hele jaar ijs in goede conditie gehouden voor de conservering van voedsel. Geluidsisolatie is een reden om een spouw tussen woningen te bouwen. Het contactgeluid wordt hierdoor aanzienlijk teruggedrongen, mits er geen ankers worden aangebracht.

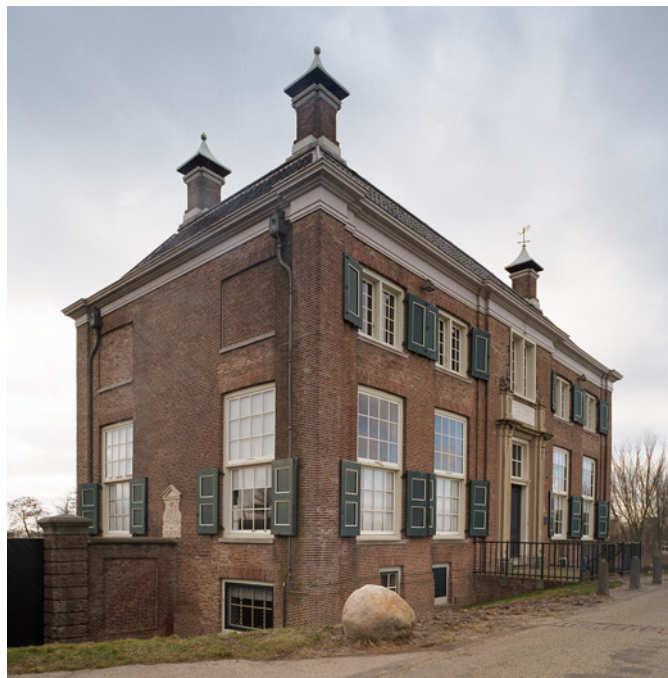
*De fruitmuur uit 1885, een zogeheten warmtemuur, rond de moestuin op landgoed Hof te Dieren in Gelderland is voorzien van een spouw*
