Conservering en restauratie van historische stucplafonds

Rijk gedecoreerd met ornamenten en figuraties, of voorzien van een eenvoudige sierlijst. Stucplafonds vormen waardevolle onderdelen van historische gebouwen. Op welke manier is zo'n plafond het beste te onderhouden en hoe repareert de vakman schade? Deze brochure gaat daar dieper op in.

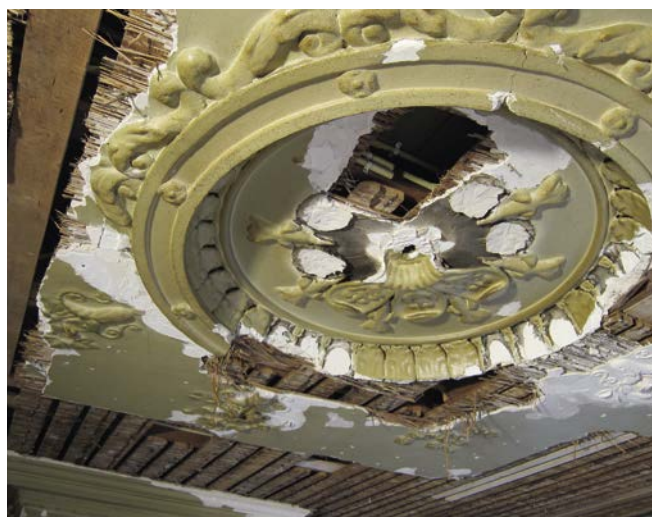
Een empire-stucplafond uit 1820 met riet als drager en beschilderd met goudverf

Met de komst van kalkmortel kwam er behoefte aan een fijnere en gelijkvormigere drager. Riet is daarvoor eeuwenlang het meest geëigende materiaal geweest. Op een lattenrooster zijn ijzer- of koperdraden gespannen, die met nagels in de houten ondergrond zijn vastgezet. Het riet is tussen de metaaldraden gespreid. Tussen de rietstengels zit een beetje ruimte, zodat de mortel om het riet heen kan plooien. In de twintigste eeuw werden ook voorgeweven rietmatten als stucdrager gebruikt.

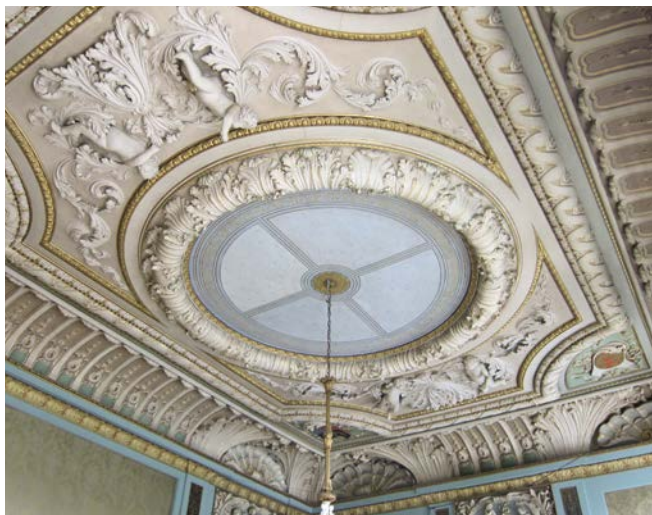
Dit stucplafond uit de zeventiende eeuw is omstreeks 1873 aangevuld en beschilderd naar ontwerp van architect Pierre Cuypers

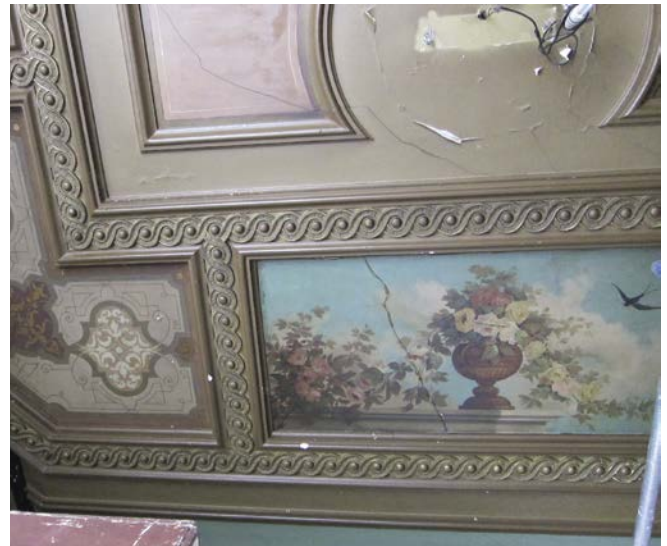
Sjabloonschilderingen. Het bloemstuk is op papier geschilderd en daarna op het plafond geplakt

Een stucplafond kan met andere afwerkingen verder zijn verfraaid, zoals met goud en ander bladmetaal. Stucplafonds zijn ook wel beplakt met reliëfbehang, of met op papier of textiel geschilderde of gedrukte voorstellingen.

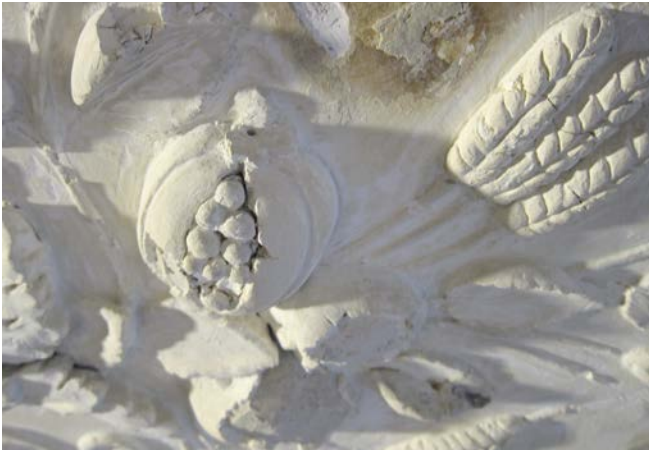
Zeer kwetsbaar stucwerk met schade aan ornamenten die aan het licht zijn gekomen

Stucwerk is ogenschijnlijk hard, maar eigenlijk zacht en kwetsbaar. Bij het afstoffen met een borstel aan een lange stok kunnen gemakkelijk stukjes van ornamenten afbreken. Zelfs bij overschilderen is er een serieus risico van beschadigen aanwezig.

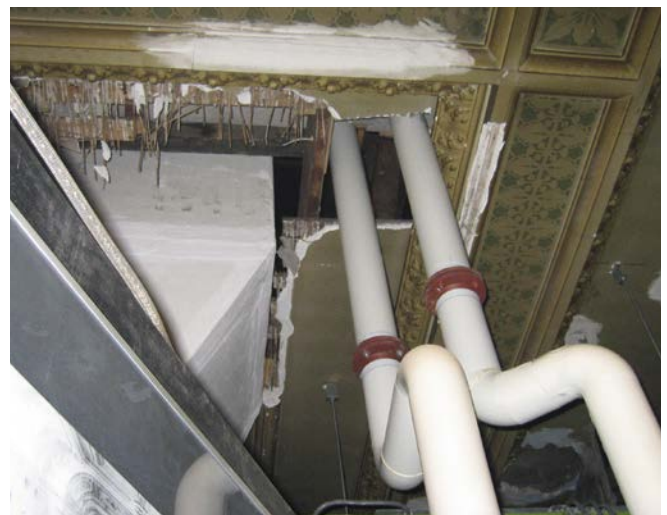
Dwars door het stucplafond met sjabloonschilderingen zijn installaties aangelegd

Veel schade wordt aangericht bij het aanleggen van kabels en leidingen. Ook het plaatsen van wanden en verlaagde plafonds kan schade geven. Begrip voor de ornamentiek ontbreekt helaas maar al te vaak bij de ontwerpers van installaties en de uitvoerende bedrijven. Installaties worden op of door het stucplafond

aangebracht, waarbij regelmatig voor doorvoeringen van kabels en leidingen in lijsten en ornamenten wordt gefreesd. Daarbij komt dat verlichtingsarmaturen en rookmelders vaak verstorende elementen op een geornamenteerd stucplafond zijn. Met de huidige technieken en apparatuur zijn deze met respect voor het stucplafond goed inpasbaar.

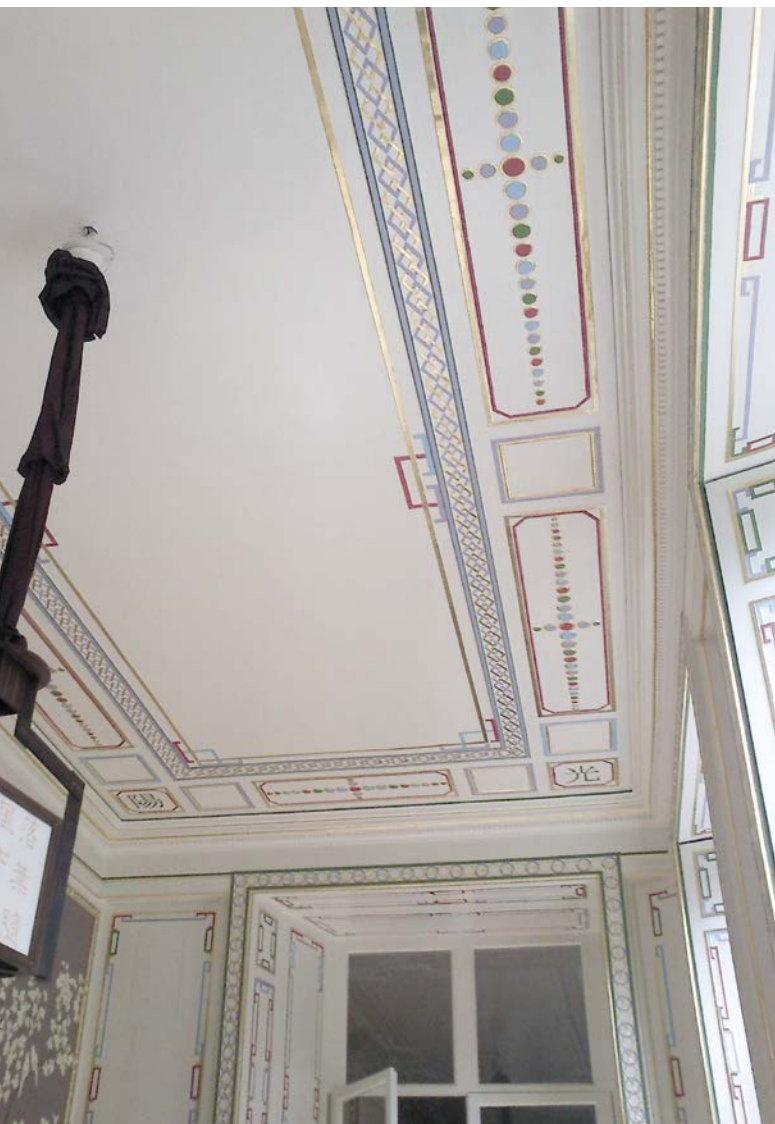
Na een brand is de schade aan dit stucplafond met veel vakmanschap volledig hersteld

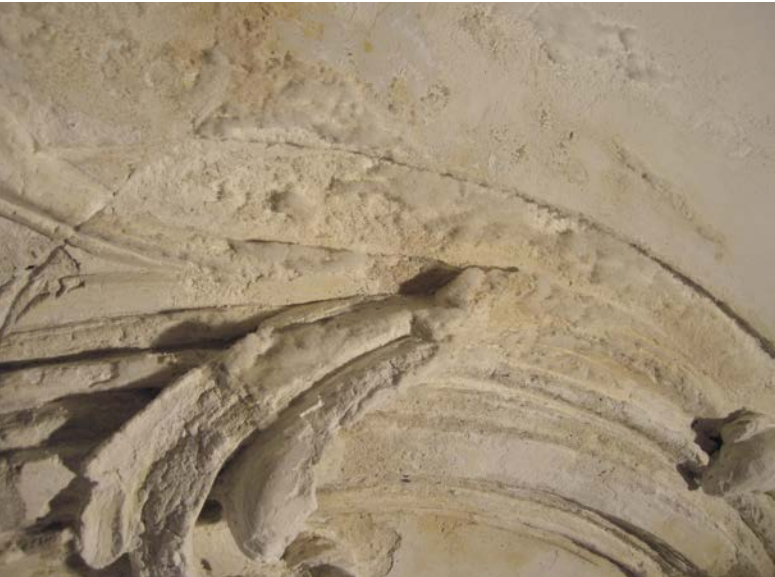
Zoutuitbloei ontstaat als je stucwerk onvoldoende reinigt na een verfabijtmiddel gebruikt te hebben

ratie weer op zal worden aangebracht. Een specialist verwijdert de loszittende verf met scalpels, aanverwante mesjes en schrapers. Doorgaans doet hij eerst enkele proeven voordat hij de juiste methode kiest. Zogeheten 'filmvormende' lagen kunnen namelijk soms beter met hitte worden verweekt en verwijderd. Het gebruik van afbijtmiddel wordt sterk afgeraden. Meestal blijven er minuscule resten van het middel in de stuclaag achter, ook als dit na afloop geneutraliseerd en uitgespoeld is. Het residu vormt een tijdbom in het poreuze stucwerk.

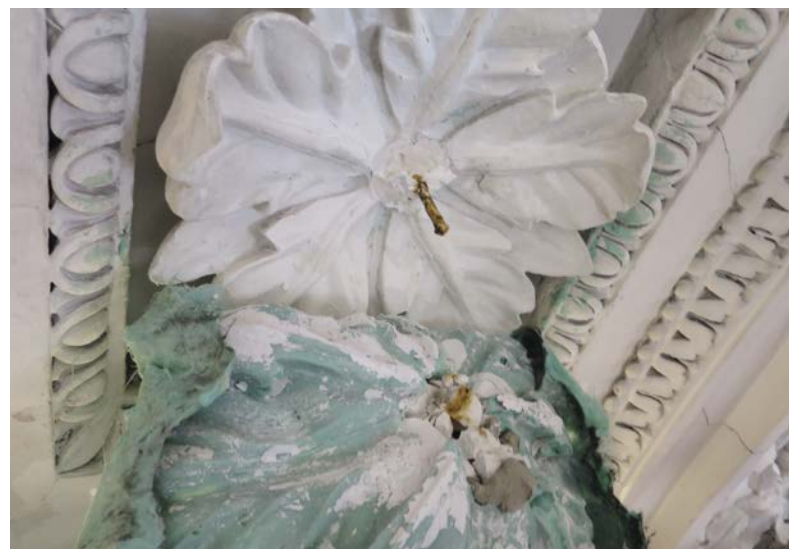
Bij het afmallen van een stucornament met kunstrubber is de bloemknop in de mal blijven zitten

Met behulp van contramallen kan de vakman ontbrekende versieringen namaken. Voor het afmallen ontdoet hij het plafond van witsel en verf. Een laag vloeibare latex of rubber smeert hij op het af te mallen stuk plafond. Na uitharding brengt hij een steunschaal van gips aan. Zo komt er een contramal beschikbaar om gipsen gietstukken mee te maken. In grote stukken kan de vakman voor de samenhang vezels of matjes inbedden. De afgietsels plakt hij op het plafond. Zijn ze omvangrijk en zwaar, dan zet hij ze met koperen of roestvast stalen schroeven vast. De gaten vult hij met kalk- of gipsmortel.

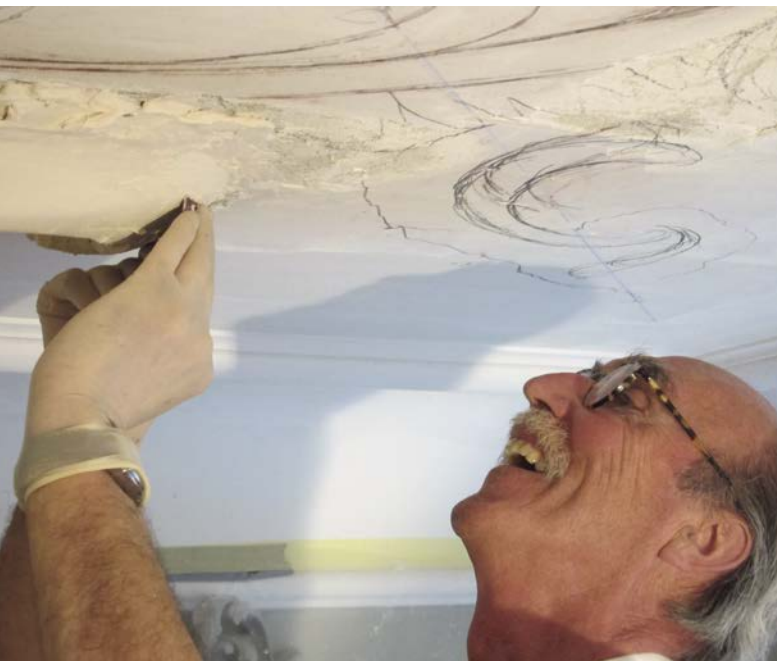
De reconstructie van een rococo-stucplafond

Wanneer om welke reden dan ook een plafond geheel of deels is verdwenen, kan het gereconstrueerd worden op basis van restanten, oude tekeningen, foto's of andere documenten. Om precies te weten hoe het plafond eruit gaat zien is het nodig een tekening te

maken. Zo weet ook de stukadoor wat hij moet maken en kan hij een begroting opstellen. Op de tekening worden de profielen ook weergegeven in dwarsdoorsnede, op ware grootte. De stukadoor kan zo eenvoudig controleren of zijn mallen de juiste vorm en afmetingen hebben. Wanneer er sprake is van een monument is de tekening noodzakelijk als onderdeel van de aanvraag van een omgevingsvergunning.
