## Bladzink op monumenten

RDMZ info Restauratie en beheer nr. 35, juli 2003, meegezonden met Nieuwsbrief 4, juli 2003  
Redactie Klaas Boeder, Mieke Bus, Ries van Hemert, Taco Hermans, Michiel van Hunen, Mariël Kok en Edzard Prent *Tekst* Taco Hermans en Michiel van Hunen. De tekst is tot stand gekomen met hulp van een werkgroep. De leden van de werkgroep: K. Boeder, J. Cazemier, C.J. Dickhoff, R. van Hemert, T. Hermans, Th.J. van Houten, M. van Hunen, J.E. van Nieuwkoop, R.J. Reijns, K. Schoots, P. van Soest, M. Tulleners, W. Verhoeven, R.J. Vermeulen, H. Vetkamp, J.L. van Wely en H.H.B. Westerbeek.  
Met dank aan NedZink BV, Budel-Dorplein *Foto's* tenzij anders vermeld RDMZ  
Vormgeving B@seline, Utrecht *Druk* VanSoest, Amsterdam  
Voor bestelling van meerdere exemplaren: afdeling Communicatie, 030 • 69 83 456  
Aan deze uitgave kunnen geen rechten worden ontleend. ISSN 1566-7057

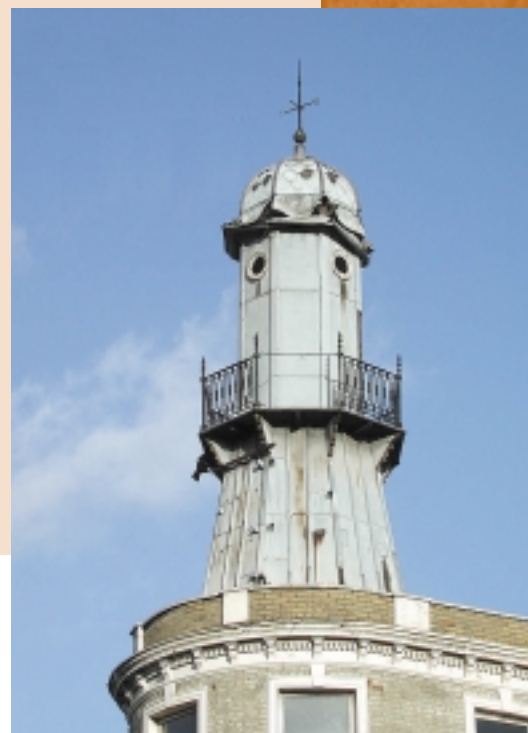
*Decoratief gebruik van zink: een vuurtoren op het dak van een voormalige viswinkel*

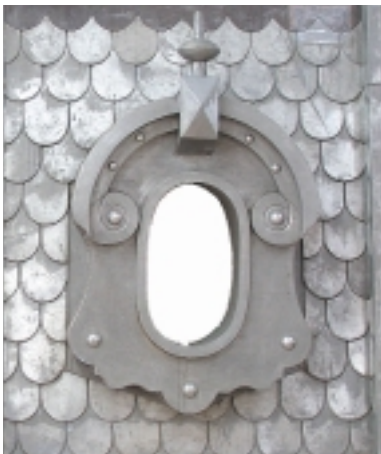
*Een oeil-de-boeuf met als achtergrond een zinken leiendak*

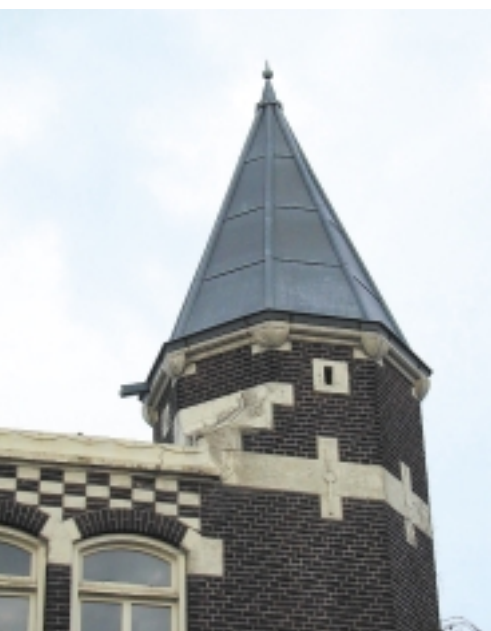
*Een zinken roevendak. De roeven vormen hier tegelijk de hoekkepers*

De Belgische of Hollandse roefconstructie is de meest gebruikte in Nederland. Zij bestaat uit trapeziumvormige roeflatten, die met de smalle evenwijdige zijde op het dak worden gespijkerd, zodanig dat de spijker niet in aanraking komt met het zink. De hart-op-hart afstand van deze latten wordt bepaald door de breedte van de aan de randen omgezette bladen zink. Aan beide zijden worden bladen zink met een opstand van circa 55 mm tegen de lat gezet en met klangen tegen de zijkant van de lat bevestigd. De opstand van de roefbaan bevat een haakse hoek, waardoor het mogelijk blijft dat het zink iets kan uitzetten. Hierna wordt de roeflat afgedekt

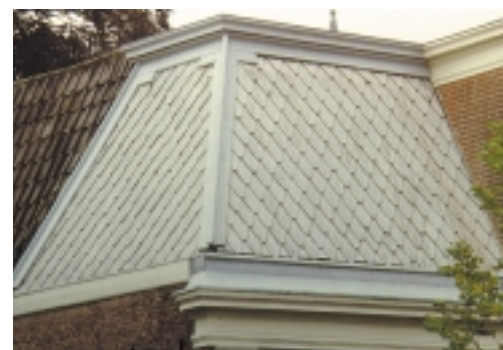
Kenmerkend dak uit de tweede helft van de 19de eeuw met zinken losanges, goot, boekkepers en dakrand (foto K. Boeder)

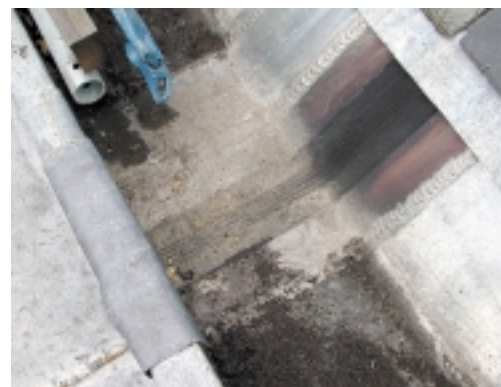
*Waar een broekstuk niet mogelijk is, wordt een rubberen expansiestuk toegepast. Dit heeft echter een beperkte levensduur en gaat op den duur barsten vertonen*

- Om het water snel uit de goot te voeren is een afschot van 2 tot 10 mm/m essentieel.
- Stukken langer dan 8 tot 10 m moeten worden gescheiden door een broekstuk of – in uitzonderlijke gevallen – een rubberen expansiestuk. Pas een expansiestuk alleen dan toe als er geen mogelijkheden zijn om een broekstuk toe te passen, bijvoorbeeld omdat het stromingsprofiel gehandhaafd moet blijven of omdat er onvoldoende afvoermogelijkheden zijn. Een goot opdelen met broekstukken houdt namelijk in dat er evenzoveel afvoeren moeten worden gemaakt. Dit heeft de voorkeur, maar is niet altijd mogelijk. Een expansiestuk bestaat uit een strook rubber tussen twee stukken zink, die het uitzetten van de gootdelen opvangt. De betere, dubbel gevulkaniseerde expansiestukken hebben echter een beperkte levensduur, maximaal 10 tot 15 jaar.

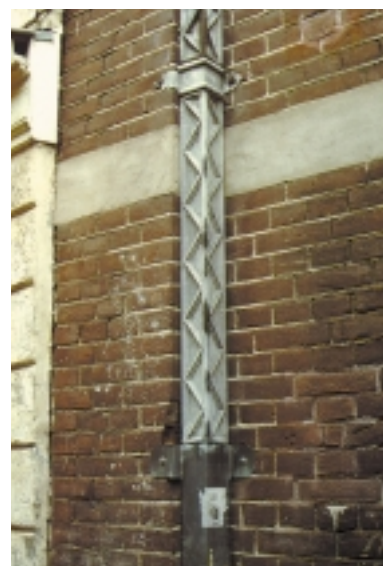
*Bijzondere geperste zinken afvoerpijp. Door soms onnodige vervanging worden ze zeer zeldzaam (foto K. Boeder)*

Zinken hemelwaterafvoeren komen voor als ronde of vierhoekige buizen. Vaak liggen de vierkante buizen terug in het gevelvlak in een speciaal daarvoor uitgespaarde nis. Vooral de 19de-eeuwse bouwkunst kende bewerkte, geperste, rechthoekige of getordeerde zinken afvoerbuizen en fraai gedecoreerde vergaarbakken. Te vaak worden deze buizen en bakken verwijderd. Men moet deze waar mogelijk handhaven, omdat zij mede bepalend zijn voor de architectuur van de huizen. Soms kan in de oude pijp een nieuwe pijp met een kleinere diameter worden geschoven.

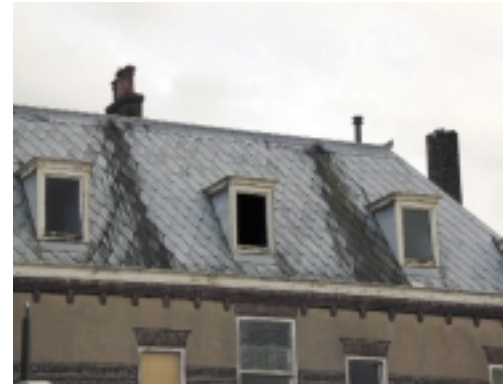
*Dakbedekking met zinken losanges. De uitloop van het platte dak met bitumen en grind tekent zich af als donkere strepen en kan leiden tot plaatselijke aantasting*

Wanneer bitumineuze producten (bijvoorbeeld APP) direct blootstaan aan zonlicht, kunnen organische zuren, zoals carbolzuur, worden gevormd. Wanneer deze zuren met weinig regenwater worden meegenomen en in contact komen met zink, kan dit leiden tot (plaatselijke) aantasting van het zink. De vorming van zuren kan worden tegengegaan door de bitumineuze producten af te dekken met een strooilaag of te voorzien van een anti-UV strijklag. Ook regenwater afkomstig van bepaalde (chloridehoudende) kunststofdakbedekkingen kan zink aantasten.

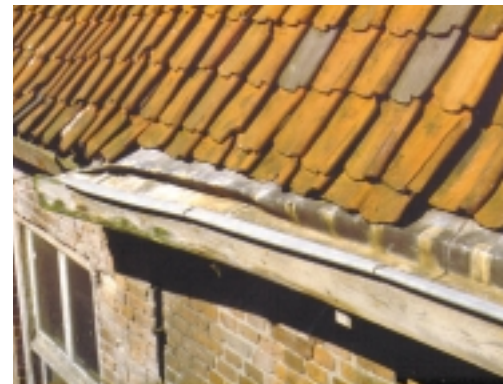
*Een zinken goot met puntslijtage onder de afdruppelpunten van de dakpannen. Gaatjes zijn, zoals te zien is, uiteindelijk het gevolg (foto K. Boeder)*

- Goten moeten bij voorkeur in het voor- én najaar worden schoongemaakt. Eén keer per jaar de goot laten reinigen is veel te weinig!
- Om putcorrosie tegen te gaan kan onder de onderste rij pannen of leien een coating worden aangebracht of een druipstrook worden gesoldeerd. Wanneer de strook dan door corrosie is aangetast, kan deze eenvoudig worden vervangen en hoeft niet de hele goot te worden vernieuwd.

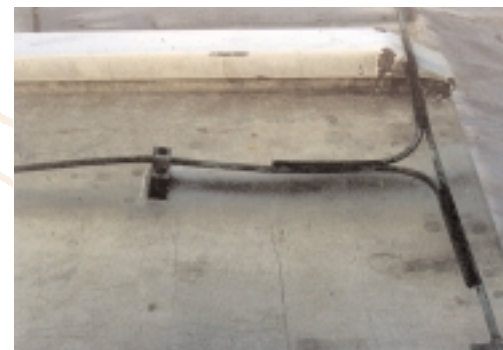
*Koperhoudend water versnelt de verwerking van zink. De foto toont de aantasting door het water dat van de koperen bliksemafleider af komt. (foto K. Boeder)*

Zink mag niet in direct contact staan met koper of ijzer (staal, niet verzinkt). Denk hierbij zeker ook aan ijzerslijpsel en spijkers, die na een (ver)bouw in de goten achterblijven. Zink wordt ook versneld aangetast door koperhoudend (hemel)water dat bijvoorbeeld afkomstig is van koperen goten, lei- en klimhaken, hemelwaterafvoeren, bliksemafleiders of bronzen klokken. Problemen door een koperen bliksemafleider kunnen worden voorkomen door vertind koper toe te passen of de bliksemafleider in aluminium uit te voeren. Ook een plaatstalen of gietijzeren kap op een schoorsteen boven een zinken goot kan van invloed zijn op de aantasting. Contact met lood, roestvast staal, aluminium en (thermisch) verzinkt staal geeft geen problemen.

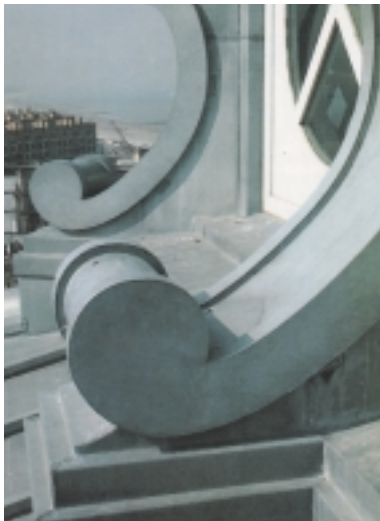
*Net als lood kan ook zink worden gebruikt voor bekleding, hier van een lichtkoepel op het Kurhaus te Scheveningen (Bron: Titaanzink in de bouw, Billiton Zink 1986)*
