# Leien in Rijndekking

Wanneer er schubvormige leien op het dak liggen, spreken we van Rijndekking. Deze wijze van dekken is van oudsher veel toegepast in het oosten en noorden van ons land, omdat schubvormige leien via de Rijn werden aangevoerd. Maar hoe leg je een goed Rijndak?

BROCHURE **TECHNIEK 50** | 2010

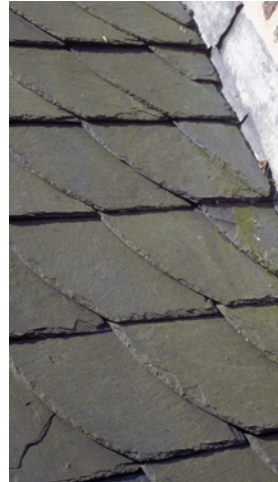
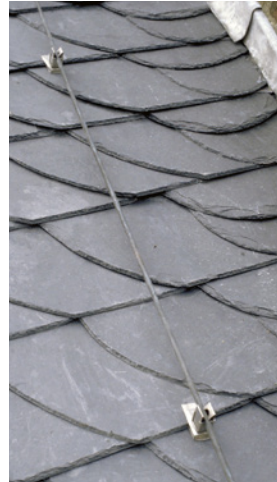
Links voor en rechts na vervanging van de leien op de hervormde kerk van Scherpenzeel, in Gelderland. Let op de toepassing van de endorten en de roestvaststalen klemmen voor de bliksemafleiding

**Bliksemafleider** Onjuiste bevestiging van het daknet op de leibedekking zorgt voor veel problemen. Bij bevestiging door middel van alpha-steunen worden de pennen vaak op de verkeerde plaatsen door de leien op de onderconstructie vastgezet, met vervelende lekkages als gevolg. Tegenwoordig wordt steeds meer gebruikgemaakt van roestvaststalen klemsteunen, die tussen de leien geschoven zijn en vastgenageld moeten worden op het beschot. Het verdient de voorkeur dat de leidekker de klemsteunen aanbrengt in overleg met de bliksembeveiligingsfirma.

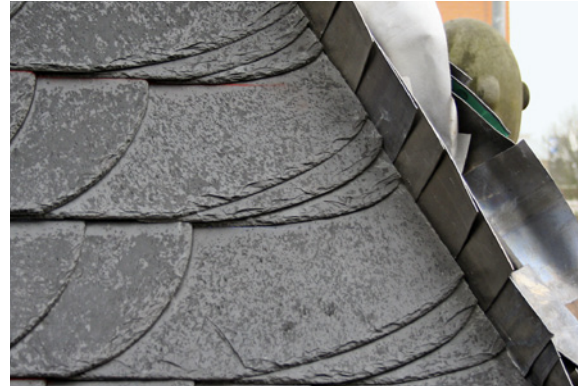
Meer gangbare wijze om een keper af te dichten: ingedekte loketten die later door te felsen verbonden worden met een loden roef

De nokken en kepers worden in Nederland bijna overal met lood afgedekt. Let er op dat het lood steeds van het weer af dichtgefelst wordt. Zeer sporadisch komt in het oosten van het land Rijndekking voor waarbij de leidekker in de Duitse traditie van het weer af, vanaf het ene dakvlak het andere dakvlak op de hoekkeper ongeveer twintig millimeter met leien overdekt. Zie onder andere voor de zwaarte van het lood de brochure *Bladlood op monumenten*.

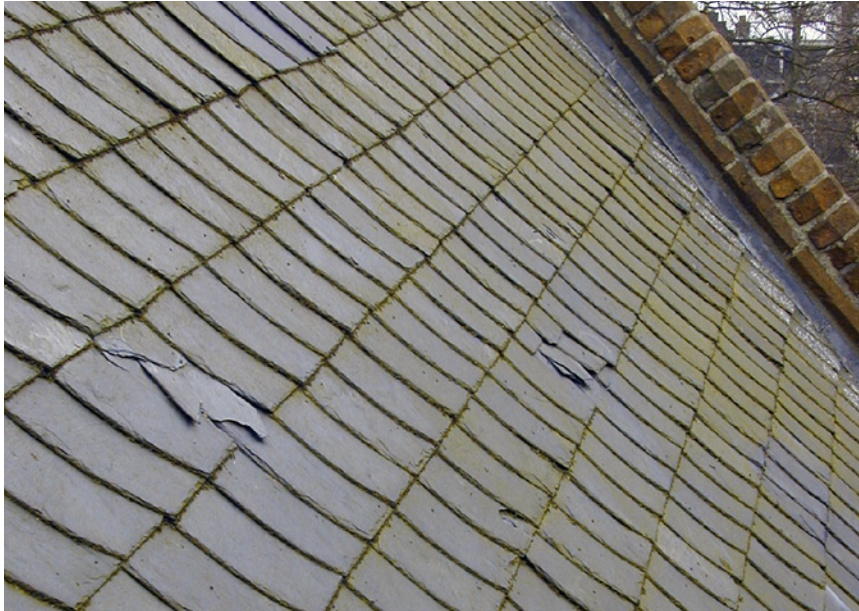
Beschadigd Rijndak op de Geerte-kerk in Utrecht

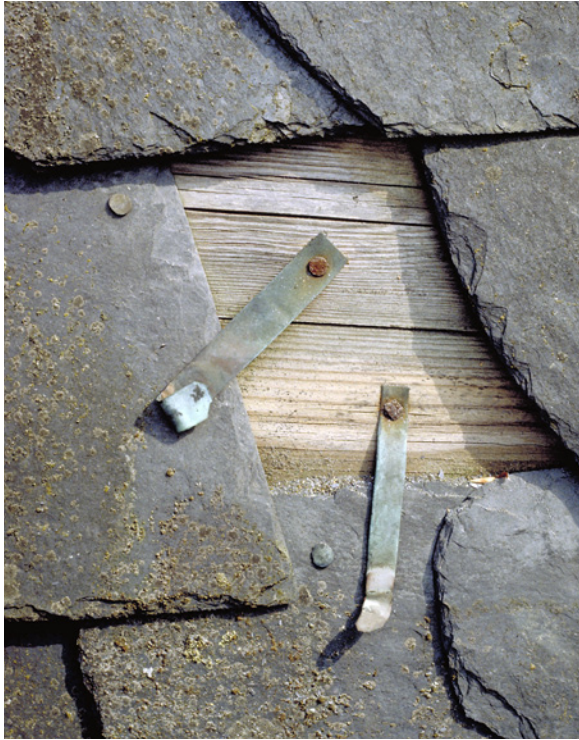
Uitgevallen reparatie aan de hervormde kerk van Oene, in Gelderland

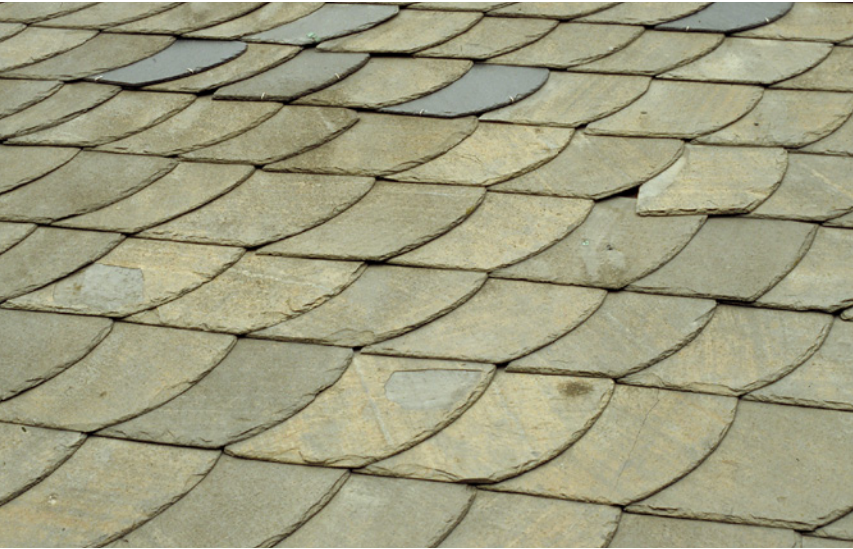
Reparatie van een Rijndak met gebruikmaking van een koperen strip. Hervormde kerk te Bergharen, in Gelderland

Afbladderende lei uit Sauerland

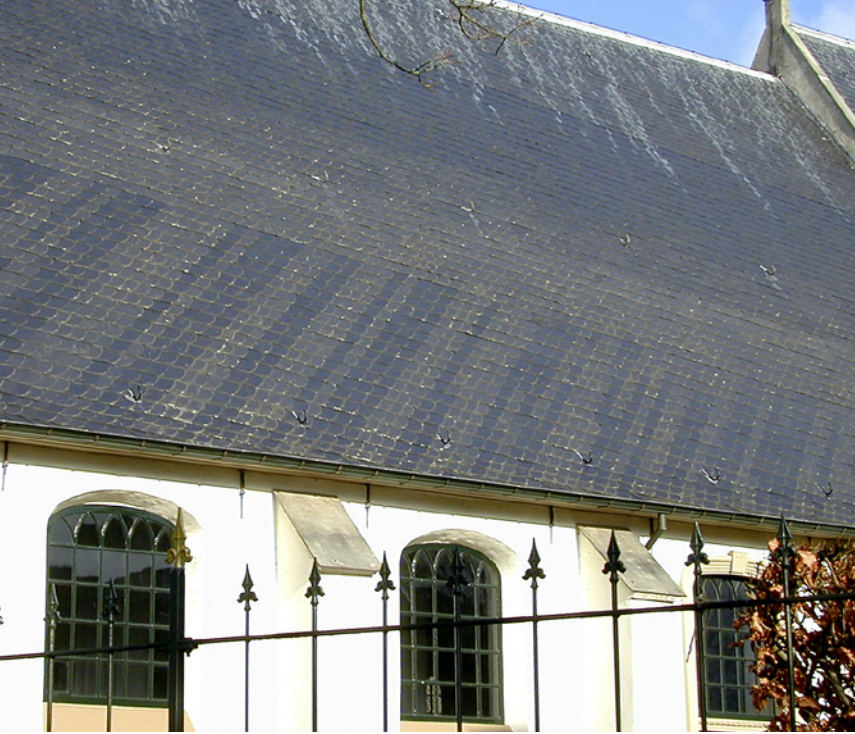
Binnen één soort lei kan ook een verschil in samenstelling bestaan. Rechtstreeks vanuit de krat het dak op neemt dus risico's met zich mee. Hervormde kerk te Zoelen, in Gelderland

Om te voorkomen dat er leien op een monument komen die er niet op thuis horen, gelden er eisen voor de kwaliteit. Deze eisen zijn gebaseerd op een levensduur van minimaal tachtig jaar. Zie hiervoor onze brochure *Het keuren van natuurstenen leien*. Voordat de leidekker de leien mag verwerken, moeten de leien visueel goedgekeurd zijn. Bij twijfel over de kwaliteit van de lei kan een beperkte fysisch-chemische keuring worden gevraagd.

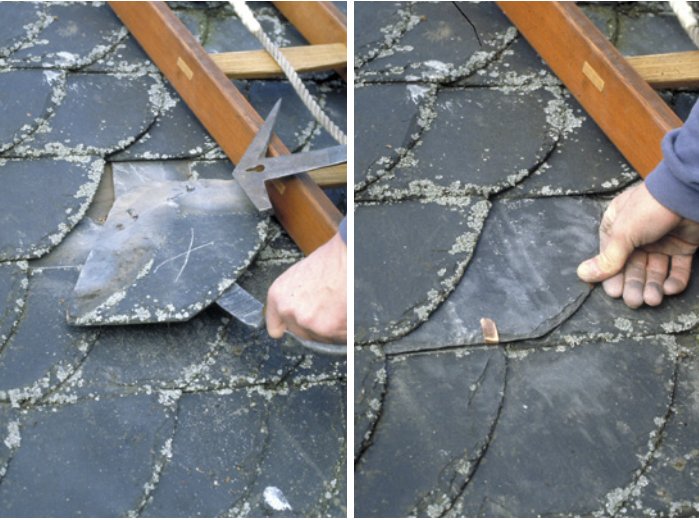
Dubbele dekking op de toren van de hervormde kerk van Appelterm, in Gelderland

De enkele dekking, die algemeen toegepast wordt, is niet onder alle omstandigheden waterdicht, zoals bij stuif-sneeuw en regen met harde wind. Vooral insnoeringen en aankappingen met een helling van minder dan 35 graden hebben hiervan te lijden. Dubbele dekking komt in Nederland nauwelijks voor. Steeds wordt, ook bij restauraties, enkele dekking toegepast in verband met de kosten en ook om het gewicht te beperken. Het gewicht is afhankelijk van de grootte van de leien en de wijze van dekken, waarbij de dikte een zekere relatie heeft met de grootte van de deklei. Enkel gedekte Rijndekking in normaler Hieb weegt exclusief dakbeschot 32 tot 34 kilo per vierkante meter dak, en in scharfer Hieb 36 tot 38 kilo. Dubbel gedekt is dat bij normaler Hieb 48 tot 50 kilo. Dubbele dekking in scharfer Hieb komt niet voor.

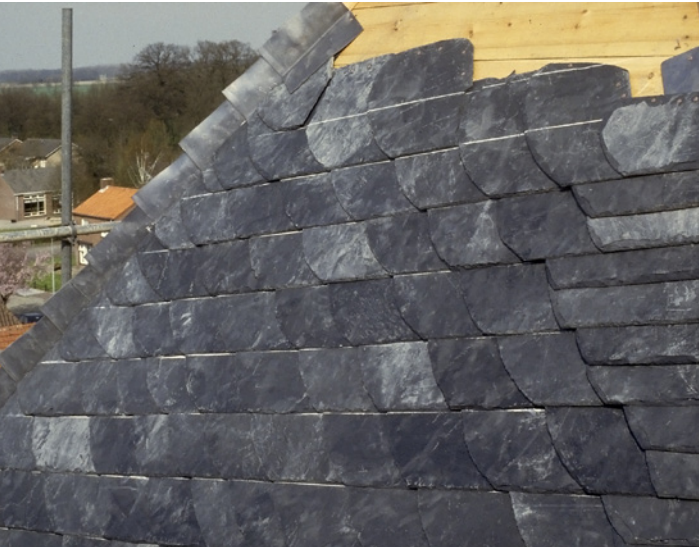
Vormen

Bij Rijndekking is de meest voorkomende vorm de zogenaamde Rheinischer Hieb. 'Hieb' is Duits voor 'houw' of 'slag'. Naast de in Nederland gebruikelijke 'normaler Hieb' met een borsthoek van 74 graden en een overlap van 29 procent, zijn voor lekkagegevoelige dakvlakken en flauwere dakhellingen ook dekleien leverbaar met een 'scherper Hieb' voor een grotere overlap van 34 procent.

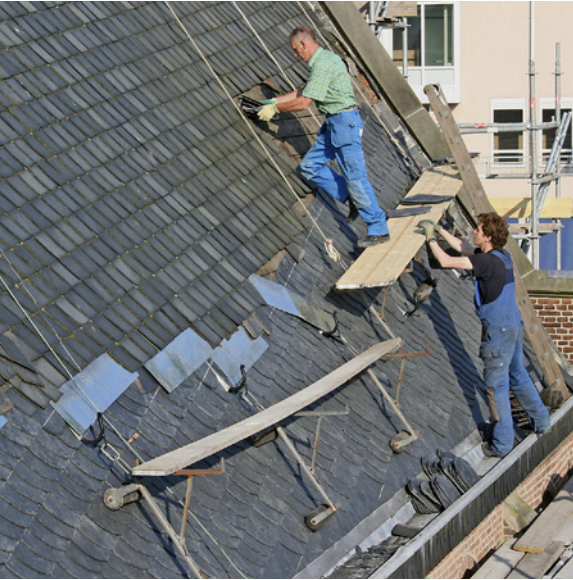
Dakloopsteiger op de kapel van het Sint-Pieters- en Bloklansgasthuis in Amersfoort. Let op de correctie van de stijglijn

**Relatie dakhelling – stijglijn** De dekleien worden bij Rijndekking in schuin naar boven gaande rijen gedekt. Voordat met het dekken wordt begonnen moet eerst de juiste hellingshoek van de opgaande rijen leien worden uitgezet. Deze kan afwijken van de onjuiste hoek van de huidige leibedekking. Bij Rijndekking geldt dat des te steiler de helling van het dakvlak is, des te flauwer de hellingshoek van de opgaande rijen dekleien. Bij wandbekleding van torens vervalt de stijglijn en worden de dekleien in horizontale banen aangebracht.

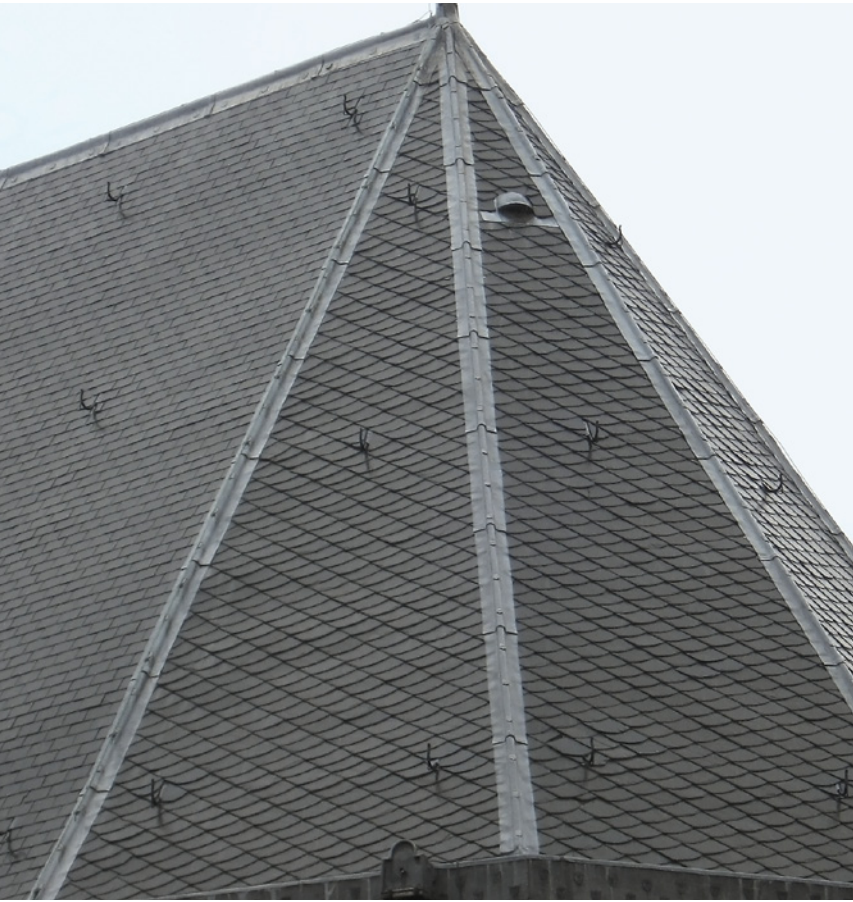
Janskerk in Haarlem: sjabloondekking met een verkeerde stijglijn

**Rijndekking in sjabloon** Sjabloondekking, ook wel ‘schuppendekking’ genoemd, is een negentiende-eeuwse uitvinding, die historisch gezien op monumenten van voor 1850 niet thuishoort. Vanaf de jaren dertig is sjabloondekking ook in Nederland veel toegepast, meestal met een veel te steile stijglijn. In bestekken wordt vaak Rijndekking aangegeven zonder expliciet aan te geven dat dit in oud-Duits moet. Het resultaat is dat men sjabloondekking krijgt zonder het te beseffen. Bij sjabloondekking wordt namelijk over het gehele dakvlak één maat deklei toegepast. In tegenstelling tot oud-Duits ontstaat er een zeer regelmatige, wat doodse bedekking.

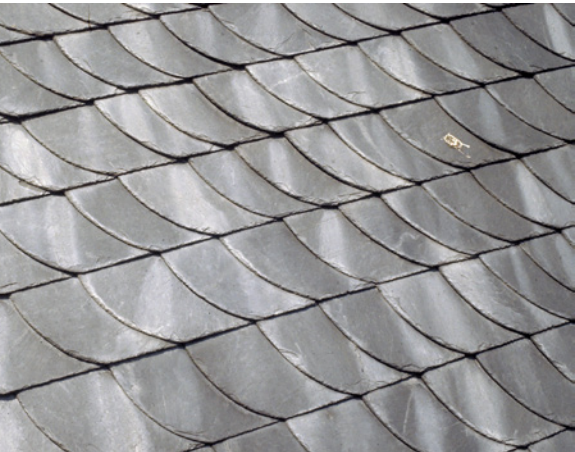
Oud-Duitse dekking: breedteverschillen en hoogteverschillen. Hervormde kerk te Ruurlo, in Gelderland

**Rijndekking in oud-Duits** Oud-Duits is de klassieke dekking en historisch gezien de meest juiste. De oud-Duitse dekking verloopt met grote leien aan de voet van het dak naar kleine leien bij de nok. Daarnaast verschillen de dekleien ook nog eens in breedte. Inclusief de aansluitingen bij voeten, killen (inspringende hoeken), kepers (hoeken) en nokken, liggen er op één dak ongeveer 250 verschillende formaten en vormen. Dat goed dekken vergt een grote mate van vakmanschap, die slechts weinig leidekkers beheersen. Bij oud-Duitse dekking worden de leien voor het dekken altijd op hoogte gesorteerd voor een gelijkmatig verloop van groot naar klein.

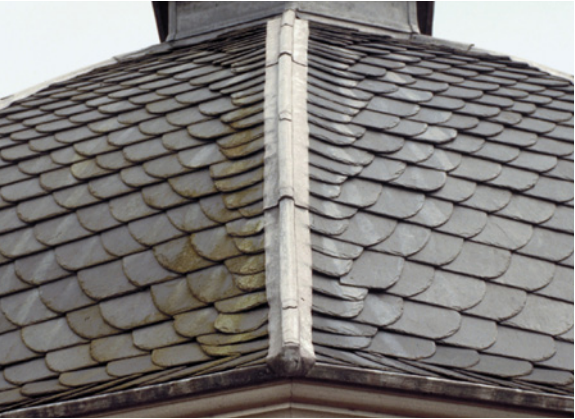
Zuidwesthoek van de theekoepel op de Waaldijk te Druten, in Gelderland. Vanaf deze hoek worden de leien van het weer af gedekt

**Links- en rechtsdekkende leien** Anders dan bij Maasdekking kan er bij Rijndekking rekeninggehouden worden met de windrichting. Men dekt de leien van het weer af. Dit betekent bij een kerk die met het koor naar het oosten staat dat men op het zuidelijke dakvlak een andere lei nodig heeft dan op het noordelijke dakvlak, namelijk het spiegelbeeld. Op het zuidelijke dakvlak zal de ronding van de lei aan de rechterkant zitten. Op een toren vormt de zuidwesthoek de scheiding tussen de leien die links dekken en rechts dekken.

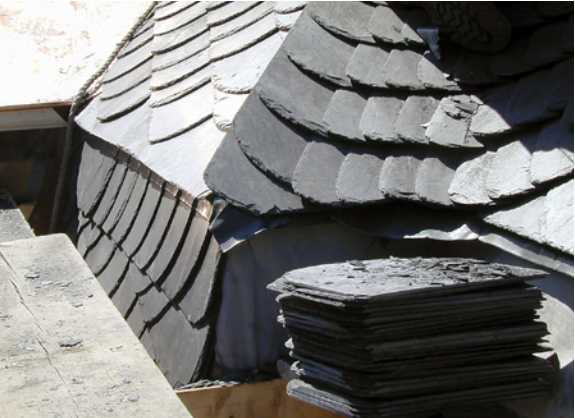
Van het weer af overlappende dakvlakken. Let verder op de doorgedekte kil, rechts van de keper

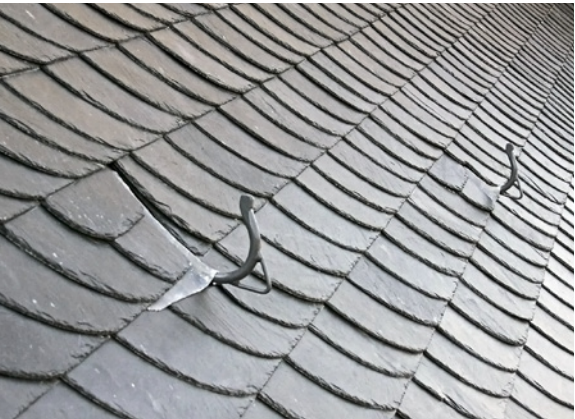
Ladderhaken die zo gekleurd zijn dat ze tegen de leien wegvallen

**Ladder- en klimhaken** Een goede bereikbaarheid is essentieel voor inspectie en onderhoud. Daarom zijn de kosten voor bereikbaarheidsvoorzieningen subsidiabel gesteld in het Besluit *rijkssubsidiëring instandhouding monumenten*. Zie voor meer informatie onze brochure *Veilig werken in en op monumenten*.

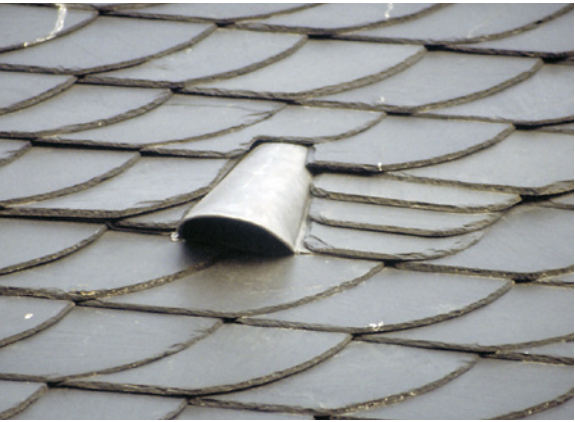
Monnikskap op het dak van de Waag van Deventer

**Monnikskappen** Ventilatiekappen worden ook wel monnikskappen genoemd. Deze worden toegepast op plaatsen waar de ventilatie van de kap te wensen overlaat. Vooral in kappen met veel eikenhout die eerder aangetast zijn door de bonte knaagkever is een blijvende, goede ventilatie van de kapconstructie en de dakvoeten belangrijk. De plaatsing is sterk afhankelijk van de kapconstructie en van de ventilatiemogelijkheden aan de dakvoet. Bij dakvlakken waarvan de hoogte tot de nok korter is dan zeven meter is een enkele rij ventilatiekappen op een derde van de hoogte vanaf de nok doorgaans voldoende. Als dakvlakken erg hoog zijn, kan een dubbele rij noodzakelijk zijn. Bij kerkkappen met een tongewelf is het raadzaam zowel ventilatiekappen te plaatsen op anderhalve meter uit de goot als boven de kruin van het tongewelf, op ongeveer een derde van de hoogte vanaf de nok.
