Fabrieks- schoorstenen

Historische fabrieksschoorstenen vormen een bijzondere categorie binnen het industriële erfgoed. Net als watertorens en vuurtorens zijn het markante elementen in het beeld van stad en land. De herwaardering van de schoorsteen als monument van bedrijf en techniek heeft inmiddels zo'n hoge vlucht genomen dat een brochure als deze wenselijk is.

RACM Brochure Cultuurhistorie 10 februari 2008
Redactie Ruben Abeling, Pim Brinkman,
Peter Doolgaard, Michiel van Hunen, Cor van Kooten,
Bram van der Linden, Dirk Snoodijk en Michiel Verweij
Tekst Arjan Barnard (Stif) en Peter Nijhof

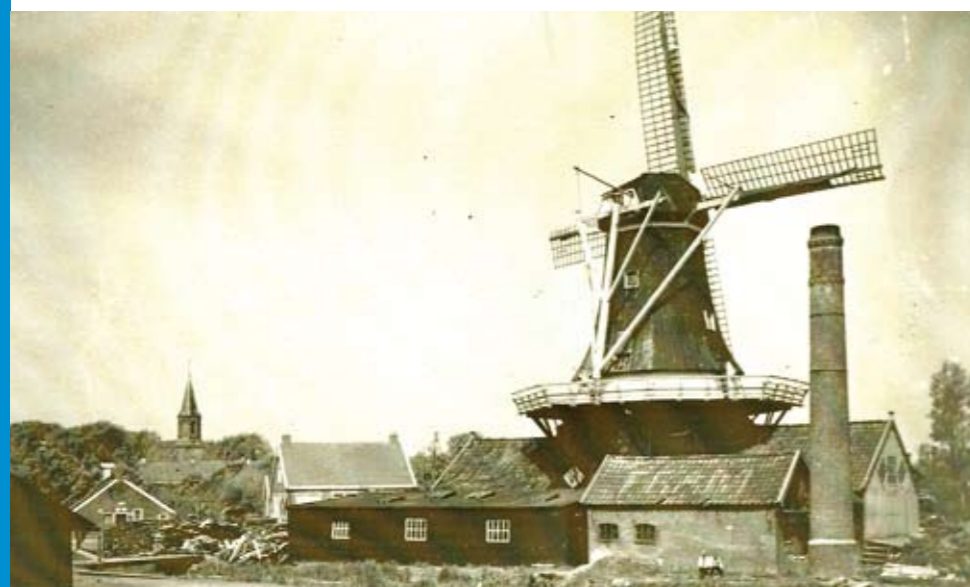
Een rond 1900 verstoemde molen bij Woltersum in Groningen

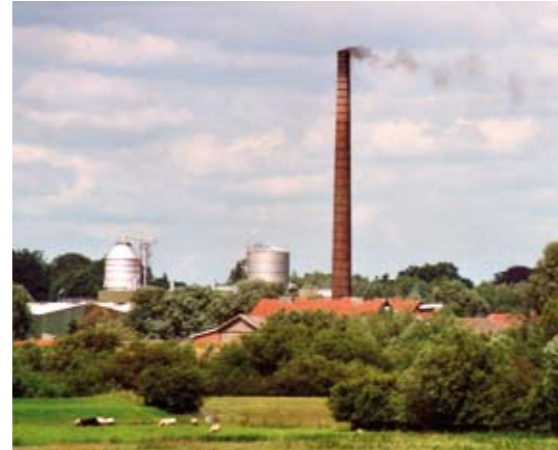
In gebruik zijnde rokende schoorsteen uit 1925 bij steenfabriek Randwijk in het Gelderse Heteren

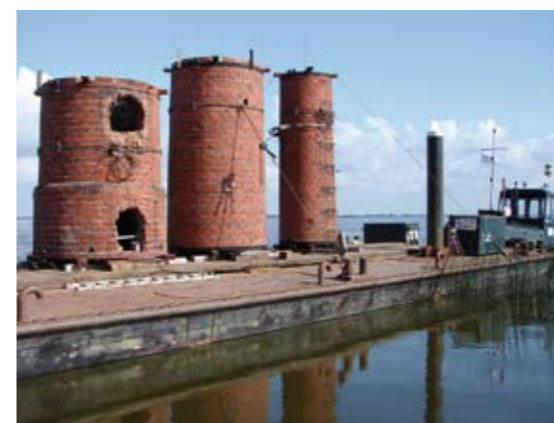
Deze gedemonteerde fabrieksschoorsteen, in Sneek gebouwd in 1929, wordt herplaatst bij het Gemaal van Echten

Soms worden oude schoorstenen hersteld door ze eerst van hun plaats te verwijderen. Ze worden daartoe in stukken gezaagd, met een kraan verwijderd en vervolgens op hun definitieve plaats opgebouwd. Met deze techniek kan worden voorkomen dat schoorstenen die tijdelijk wegens bouwwerkzaamheden of andere redenen in de weg staan definitief gesloopt worden. Het in stukken zagen, aan de grond repareren en daarna herplaatsen kan vanuit monumentenbelang en vanwege de hoge kosten slechts bij uitzondering een alternatief vormen voor restauratie in situ.

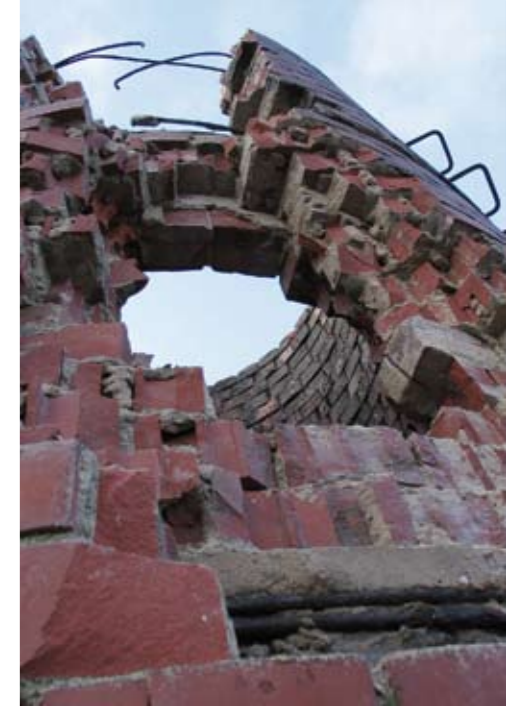
Gevolgen van blikseminslag bij de Tricotfabriek Willink in Winterswijk, in de schoorsteen uit 1954

In elk restauratieplan hoort een deugdelijke bliksemafleiding opgenomen te worden. Veel subsidiegevers beschouwen deze beveiliging als een verzekering voor de door hen geïnvesteerde gelden. De installatie dient altijd door een erkend bedrijf te worden aangebracht of gekeurd. Bij beschermde rijksmonumenten zijn deze werkzaamheden vergunningplichtig krachtens de *Monumentenwet 1988*. Blikseminslag kan leiden tot grote schade, zoals in 2003 aan de schoorsteen van de voormalige Tricotfabriek van Willink te Winterswijk. En zelfs tot totale vernietiging van de schoorsteen, zoals die van gemaal Tacozijl in Lemmer op 16 juni 1918.
