Hydrofoberen van gevels

Hydrofoberen is het waterafstotend maken van een oppervlak of ondergrond met een chemisch preparaat. Voorzover er sprake is van toepassing op historische bouwwerken gaat het daarbij veelal om gevels. Goed onderhoud en bouwkundige maatregelen zijn te prefereren boven hydrofoberen. Slechts onder voorwaarden kan hydrofoberen worden overwogen.

RACM Brochure Techniek 1 december 1994, 2e druk oktober 1998, 3e druk september 2001, gewijzigde 4e druk december 2004, gewijzigde 5e druk juli 2007
Redactie Frans van der Helm, Michiel van Hunen, Matth van Rooden, Jos van Rooden, Margo van der Sluys en Dirk Snoodijk
Foto's Michiel van Hunen, tenzij anders vermeld
Vormgeving ontwerpjanhaandrikman, Doornenburg

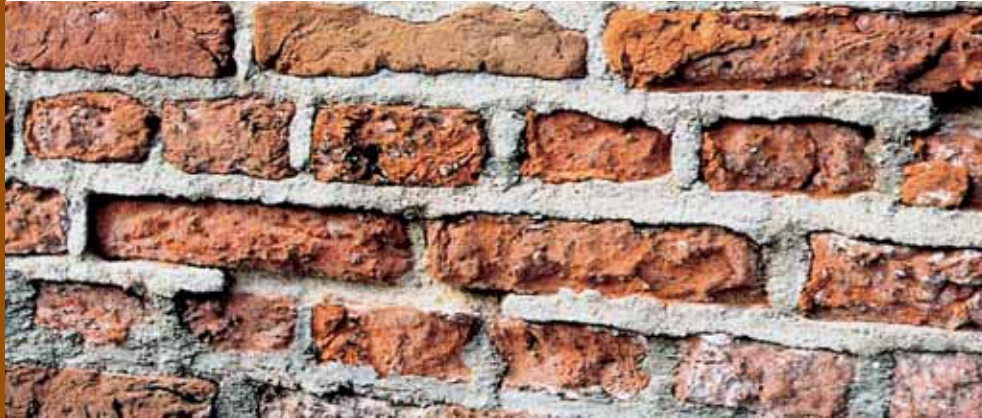
De voorgevel van deze hoeve is in de jaren zestig en negentig gehydrofoberd. Anno 2007 is er nog steeds sprake van vochtoverlast en is het voegwerk van de top meermalen vernieuwd

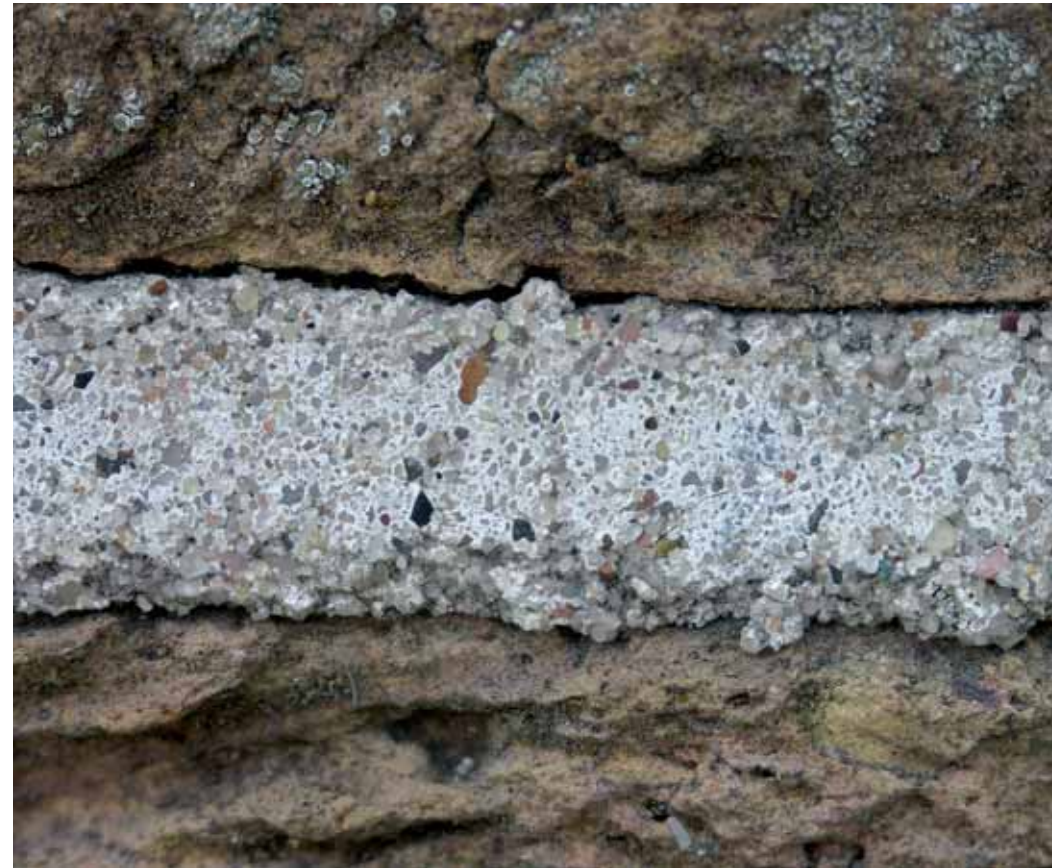
Ogenschijnlijk goed voegwerk. Maar de mortel is niet goed gehecht aan de baksteen. Een eventuele hydrofobering zal niet voorkomen dat er op het grensvlak steen-mortel water in de gevel dringt

Het gebouw moet een stabiele gevel- of funderingsconstructie hebben. Tevens moet de gevel bestaan uit gaaf metselwerk (stenen en voegen), en dus ook vrij van scheuren zijn. Een hydrofobermiddel is namelijk niet scheuroverbruggend. Dat wil zeggen dat op plaatsen waar (haar)scheuren in de gevel zitten of waar het voegwerk niet goed is gehecht aan de baksteen, water wel in de gevel kan dringen.

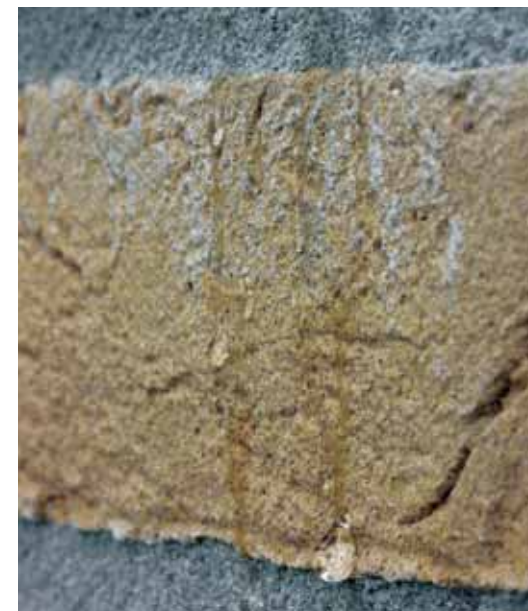
Het waterwerende karakter van de gevel wordt zichtbaar doordat waterdruppels als parels langs het gehydrofobeerde oppervlak lopen. Dit zogenoemde 'pareleffect' neemt overigens na een aantal jaren af, waarbij de steen nog wel waterwerend blijft

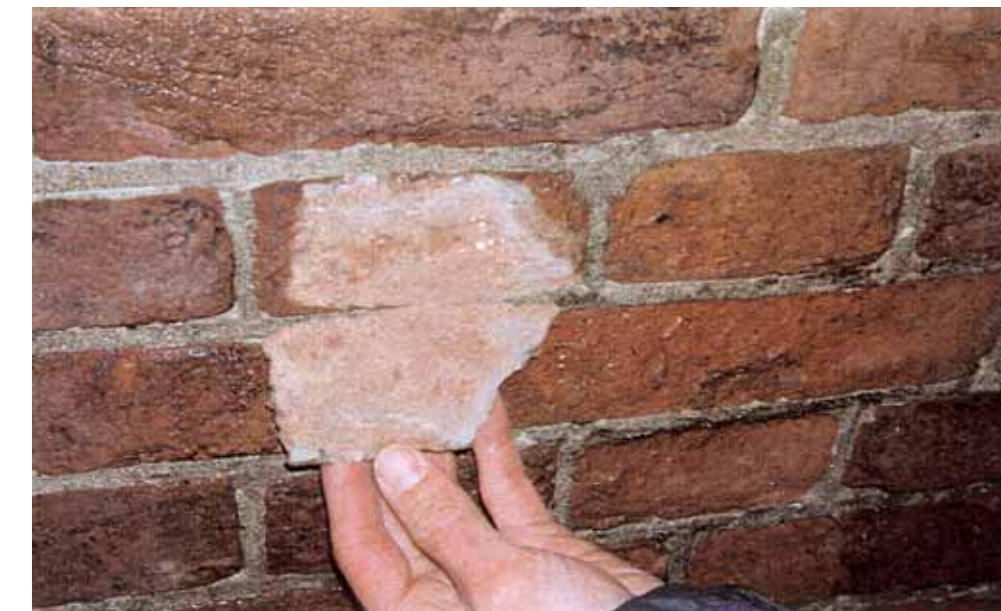
Loskomen van een scherf van de baksteen door hydrofoberen. Aan het oppervlak van de muur is tijdens een regenbui te zien dat er enige afbraak van het hydrofobermiddel heeft plaatsgevonden. Onder de scherf echter is de hydrofobering nog duidelijk aanwezig (foto TNO-Bouw, Delft)

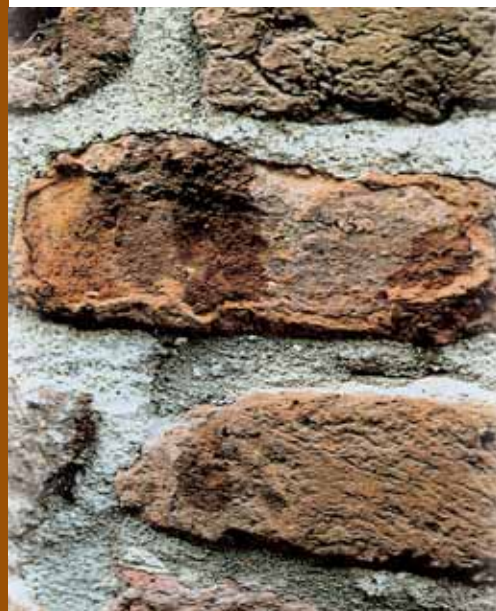
Schade aan baksteen door hydrofoberen (foto TNO-Bouw, Delft)
