# Baksteenmetselwerk Scheuren en herstel

**Bij historische baksteenconstructies komen verschillende vormen van schade voor. Zo is scheurvorming een veelvoorkomend probleem, maar ook afpoederen, afschilferen en afbrokkelen van baksteen en mortel treden regelmatig op. In deze brochure wordt ingegaan op de bouwtechnische en constructieve oorzaken van scheuren, en op de mogelijkheden tot herstel. In een volgende brochure, *Baksteenmetselwerk: aantasting en herstel*, wordt nader ingegaan op de materiaaltechnische aspecten en de overige schadevormen.**

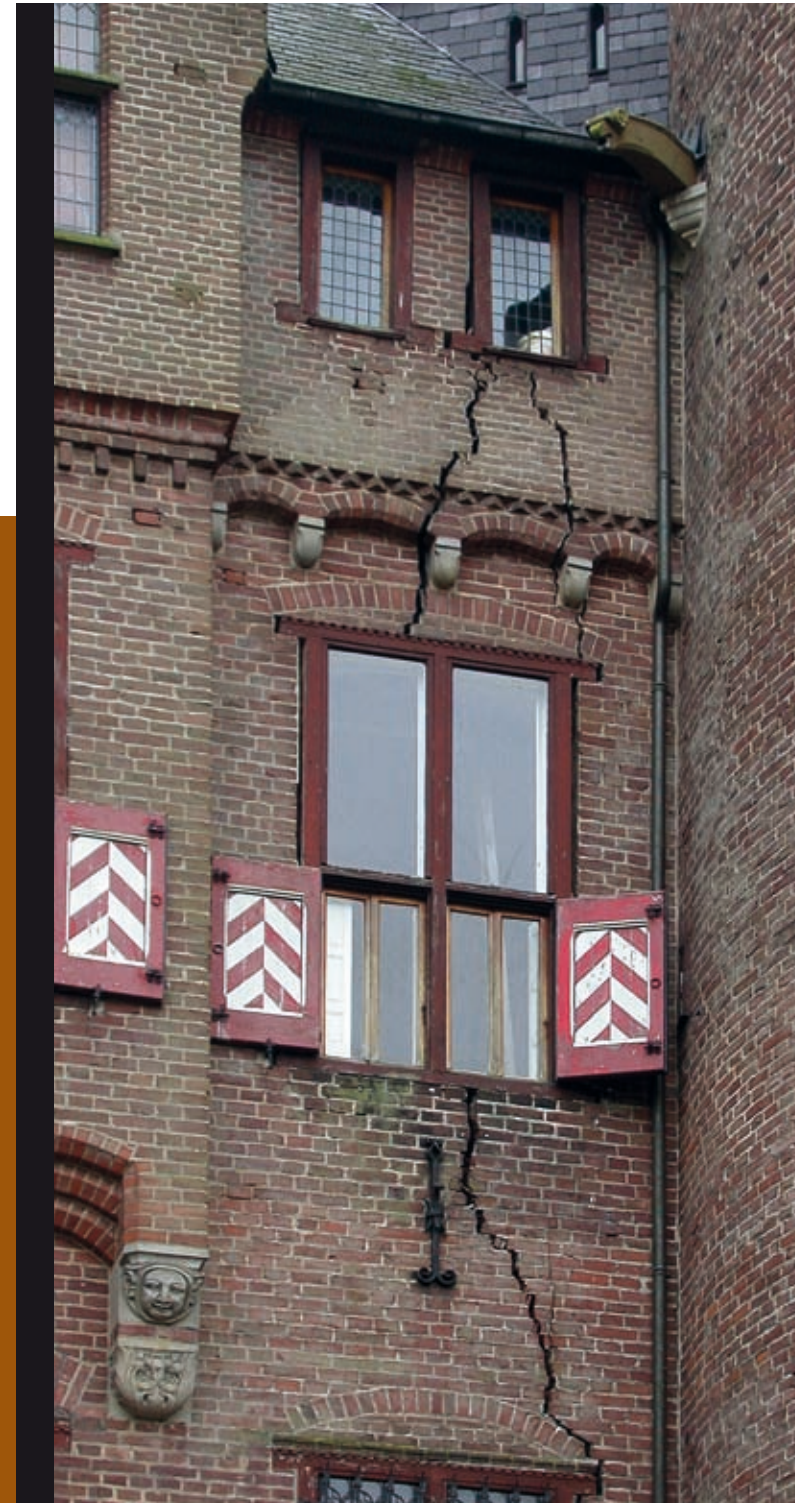
*Door funderingsproblemen zijn bij Kasteel De Haar bij Haarzuilens grote scheuren in het metselwerk ontstaan. Diverse soorten onderzoek en ingrijpende maatregelen waren nodig om het metselwerk te stabiliseren en te herstellen*

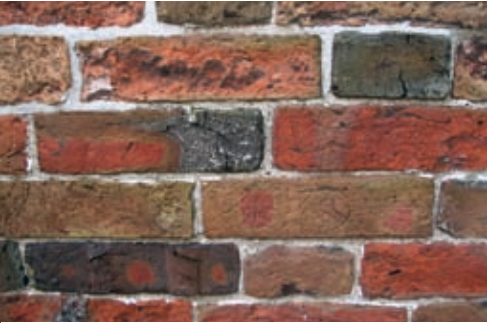
*Veertiende-eeuwse bakstenen gestookt in een veldbrandoven. Temperatuurverschillen en de wijze van stapeling in de veldoven leidden tot een mooi gemêleerd kleurenpalet (foto Albert Reinstra)*

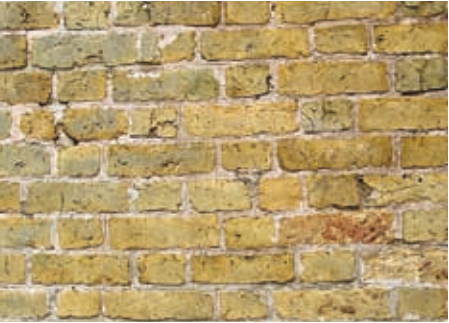
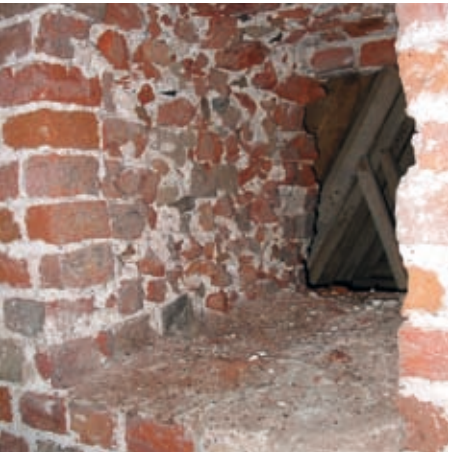
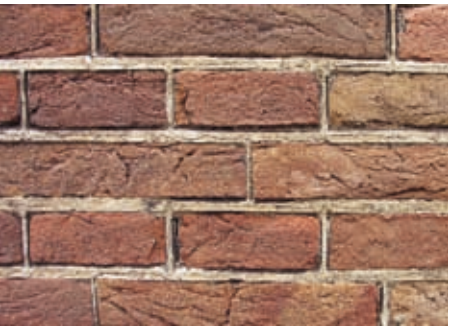
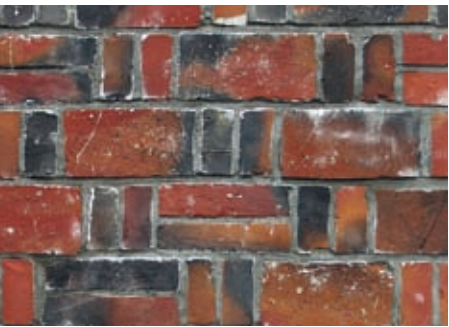
*Vroeg metselwerk in Vlaams verband, waarbij strekken en koppen elkaar afwisselen (foto Albert Reinstra)*

*Metselwerk opgetrokken in kistwerk (foto Albert Reinstra)*

*Metselwerk in kruisverband. De craquelé in het voegwerk blijkt geen probleem te vormen*

*Decoratieve veldbrandstenen zijn in opdracht van architect J.F. Staal in 1917 op bijzondere wijze vermitseld in villa De Ark in Bergen*

De eerste bouwwerken in baksteen werden, analoog aan de Romeinse techniek in natuursteen, in kistwerk opgetrokken. Kistwerk is een muurconstructie, samengesteld uit twee halfsteensmuren, waartussen stortwerk, te weten puin, grind en mortel, is aangebracht. Om deze muren met het stortwerk te verbinden zijn er soms zeer spaarzaam koppen in de laag verwerkt. Wanneer dit met een zekere regelmaat gebeurt, om de drie à elf strekken, spreekt men bij historisch metselwerk van kettingverband. Van Noors verband is sprake indien er na elke twee strekken een kop is gemetseld. Vroeg baksteenmetselwerk is vaak uitgevoerd in Vlaams verband, met na elke strek een kop. Dit metselverband werd tot in de veertiende eeuw toegepast. Vanaf het tweede kwart van deze eeuw ontwikkelt zich een metselverband waarbij de strekkenlaag wordt afgewisseld met een koppenlaag, het staand verband. Rond het begin van de zestiende eeuw treedt er een verandering in dit verband op. Door de opvolgende strekkenlaag een halve strek te verschuiven ontstaat het kruisverband. Dit verband wordt vanaf de zeventiende eeuw vrij algemeen gebruikt, tot aan het tweede kwart van de twintigste eeuw, toen de spouwmuur in zwang kwam. Het toepassen van kwart bakstenen, ofwel klezoren, in de koppenlaag is altijd gebruikelijk geweest. Rond 1600 worden de kop en klezoor in de koppenlaag samengevoegd en doet de drieklezoor zijn intrede. En ongeveer een eeuw later wordt de drieklezoor in de strekkenlaag toegepast. Het tijdstip van invoeren van deze hoekoplossingen kan per streek nogal uiteenlopen. Naast deze metselverbanden, in steensmuren of dikker, werd van oudsher het halfsteensverband gebruikt. Het toepassen van dit verband is ook vandaag de dag nog zeer gebruikelijk.

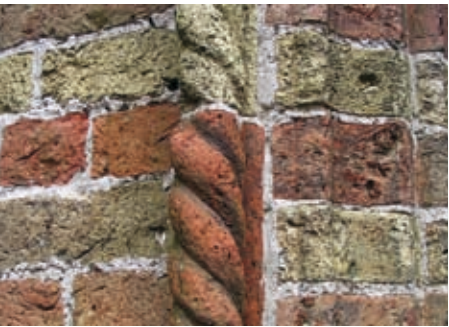
*Vroegzestiende-eeuws metselwerk met touwbandmotief. De gele stenen zijn kalkrijk, de rode ijzerrijk (foto Albert Reinstra)*

*Siermetselwerk uit 1908 van het sociëteitsgebouw van KR&ZV De Maas in Rotterdam. De gekleurde Bricorna-steentjes zijn typerend voor de bouw tijd*

Er zijn talrijke historische voorbeelden van baksteenmetselwerk dat geheel of gedeeltelijk op de een of andere wijze is afgewerkt en bewerkt. Afwerkingen zoals sausen en oliën, maar ook bewerkingen als schuren, scharrreren, ofwel ribbelen, en profileren van de baksteen zijn hiervan bekende voorbeelden. Ook het toepassen van een afwijkende kleur baksteen, al dan niet verglaasd, en van natuursteen, is een middel dat karakteristiek kan zijn voor de architectuur van gevelmetselwerk, evenals de toepassing van bijzondere baksteenconstructies en ornamenten in de vorm van metseltekens. Daarnaast is de relatie tussen het baksteenmetselwerk – met zijn eventuele afwerkingen en bewerkingen – en het voegwerk van belang.

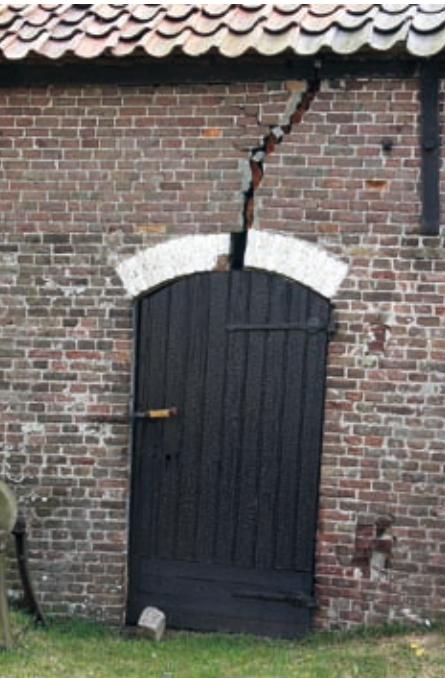
*Verzakking van de fundering heeft tot forse scheurvorming geleid op een van de kwetsbare plekken van een gebouw, boven de deur*

anderingen in de ondergrond of fundering. Door met name ongelijkmatige zakkingen ontstaan zettingsverschillen in het gebouw die tot scheurvorming leiden. Bij oude gebouwen kan er sprake zijn van verschillende bouwfasen, waardoor bijvoorbeeld de fundering een ongelijke aanleg heeft. De kans op zettingsverschillen is daardoor groter, zeker wanneer er geen overbruggingsconstructie is aangebracht. Het inklinken van de ondergrond door de verlaging van de waterstand of door het krimpen van de grondslag, zoals bij veen het geval kan zijn, leidt tot zettingen in baksteenconstructies. Ook wanneer houten funderingsconstructies hun draagkracht verliezen doordat ze boven water komen en gaan rotten of doordat ze worden aangetast door bacteriën kan er zetting optreden. Schade kan ook voortkomen uit bodemdaling als gevolg van het wegspoelen van bestanddelen uit de grond, doordat regenwaterafvoeren of bestratingen met goten en riolen in slechte toestand verkeren. Gaswinning kan ook leiden tot bodemdaling. Bewegingen in de ondergrond kunnen worden veroorzaakt door de uitzetting van de grond als gevolg van de inwerking van vorst, door groei van boomwortels en het bewegen van het wortelbed door winddruk op de kruin van de boom. Graafwerkzaamheden, verkeerstrillingen en heiverkzaamheden zijn ook veelvoorkomende oorzaken van zettingen. Zo kan de ondergrond vervormen door bijvoorbeeld een naastgelegen bouwput of -kuip of door opslag van grote hoeveelheden grond tijdens wegeaanleg of dijkverzwaring.

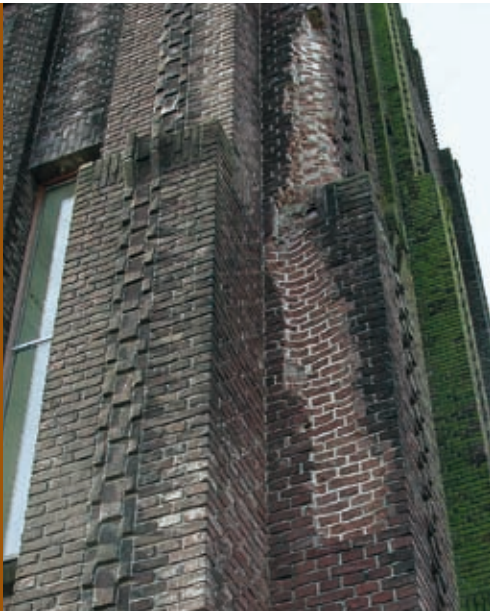
*Bij deze watertoren is het metselwerk zodanig onder druk komen te staan als gevolg van kruip in de betonconstructie dat grote schollen metselwerk losscheuren*

een of meerdere verdiepingen op termijn tot schade leiden. Scheuren kunnen ook ontstaan door een langdurige zware belasting van het metselwerk. Kruip is het in de tijd toenemen van de materiaalvervorming als gevolg van een constant zware belasting. Bij baksteenmetselwerk is kruip zeer beperkt. Alleen bij hoge constructies zoals torens zou het een rol kunnen spelen en wanneer metselwerk is verbonden met materialen die een grotere gevoeligheid hebben voor kruip, zoals hout, staal en beton. Alle ondeskundige wijzigingen aan een monument kunnen direct of op termijn tot schade leiden doordat de constructie plaatselijk wordt overbelast. Als voorbeelden kunnen worden genoemd het verwijderen van schoren in kapconstructies, het uitnemen van ringankers, het verwijderen van ankerbalken in houtconstructies van vooral boerderijen en het doorbreken of wegnemen van een bouwmuur of schoorsteen. Er zijn baksteenconstructies die later geheel of gedeeltelijk voorzien zijn van een nieuwe buitenschil, vaak van steen en mortel van andere kwaliteit. De toegevoegde buitenschil is meestal niet dikker dan een halve steen, al worden torens en molens wel met steensdikke schillen aange troffen. Vaak is de materiaal- en mortelkeuze

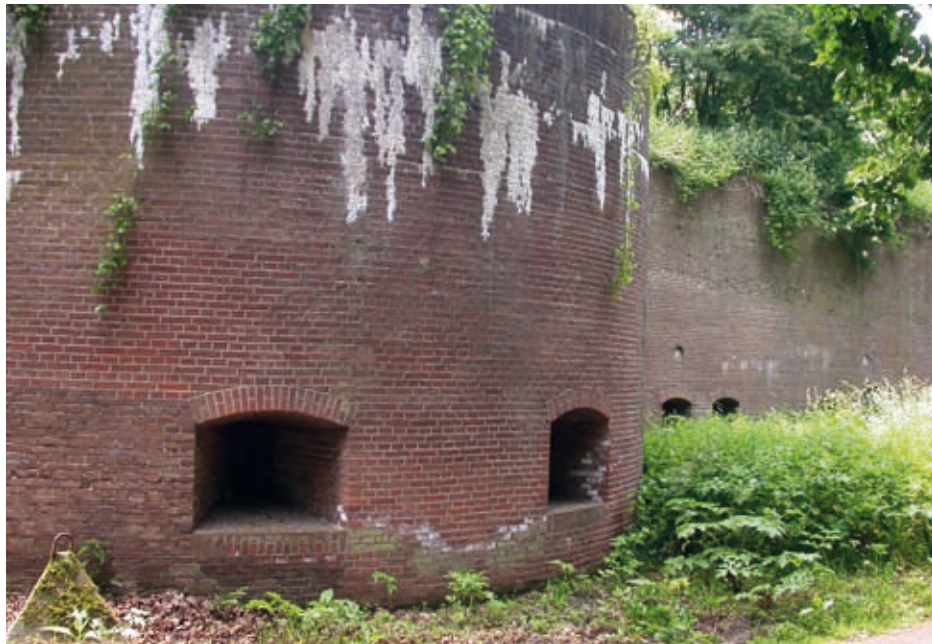
*Grote delen van het metselwerk van het reduit van fort Vechten zijn in het verleden ingeboet. Door met name thermische werking zijn deze vernieuwde delen weer losgescheurd van het oude werk*

in uitzettingscoëfficiënt kunnen er lateraal scheuren ontstaan – dat zijn scheuren evenwijdig aan het oppervlak –, waardoor de buitenschil loskomt van de kern. De flexibiliteit van de mortel is soms bepalend voor het al dan niet ontstaan van scheuren. Een starre mortel, op basis van cement, kan minder beweging opvangen dan een kalkmortel. Bij gebouwen die zijn samengesteld uit zowel baksteenmetselwerk als beton of staal kunnen er problemen ontstaan. Zeker als de verschillende materialen aan het buitenoppervlak grenzen en direct door de zon kunnen opwarmen. De thermische uitzetting van beton en staal is ongeveer twee keer zo groot als die van metselwerk.

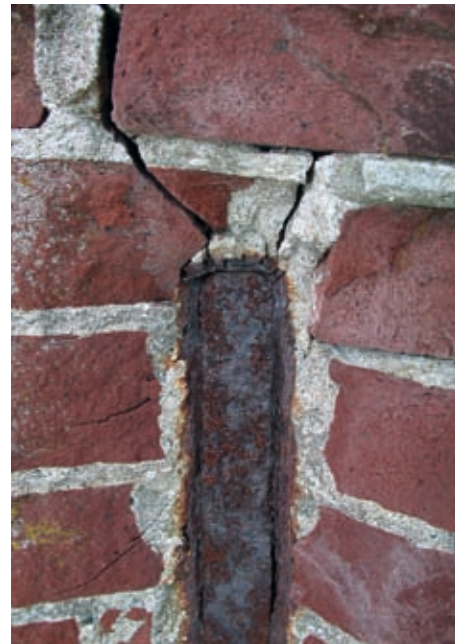
*Het roesten van het ijzeren anker gaat gepaard met een aanzienlijke volumevergroting, waardoor het metselwerk uit elkaar wordt gedrukt*

Het roesten van ijzer kan een zes tot acht maal zo groot volume aan ijzermateriaal tot gevolg hebben. Wanneer ijzer dat is verankerd in metselwerk gaat roesten kan metselwerk uit elkaar worden gedrukt. Roestende verankeringen, doken, duimen en ringankers in baksteenmetselwerk zijn oorzaak van zeer veel schade. De aanwezigheid van ijzer kan door middel van fysische detectie worden vastgesteld.

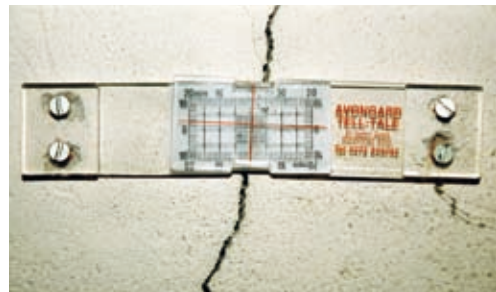
*Scheurmeter, waarmee de verdraaiing en verschuiving van twee muurdelen ten opzichte van elkaar zichtbaar kunnen worden gemaakt*

werking een zogenaamde natuurlijke dilatatie is ontstaan, is de scheur meestal stabiel dynamisch. Wanneer een scheur heel geleidelijk toeneemt, bijvoorbeeld door roestend ijzer, kun je spreken van een instabiele statische scheur. Een scheur kan ook instabiel dynamisch zijn, bijvoorbeeld als metselwerk overbelast is en is gefundeerd op een veenbodem met wisselende grondwaterstand. De laatste twee vormen vragen zonder meer om herstelmaatregelen. Bij stabiele scheuren zijn herstelmaatregelen niet altijd noodzakelijk. Bij dynamische scheuren kunnen bepaalde ingrepen ook averechts werken. Zo kan er op een andere plek nieuwe schade ontstaan wanneer thermische scheuren worden hersteld door middel van inboeten. De activiteit van een scheur kan worden gemeten met een zogenaamde scheurmeter. Deze bestaat uit twee perspex plaatjes met raster en schaalverdeling, die zodanig aan weerszijden van de scheur worden bevestigd dat ze vlak voor elkaar langs bewegen. Ook kan de scheur plaatselijk worden dichtgezet met gips. Door bij te houden binnen hoeveel tijd het gips weer losscheurt, wordt er een beeld verkregen van de activiteit.

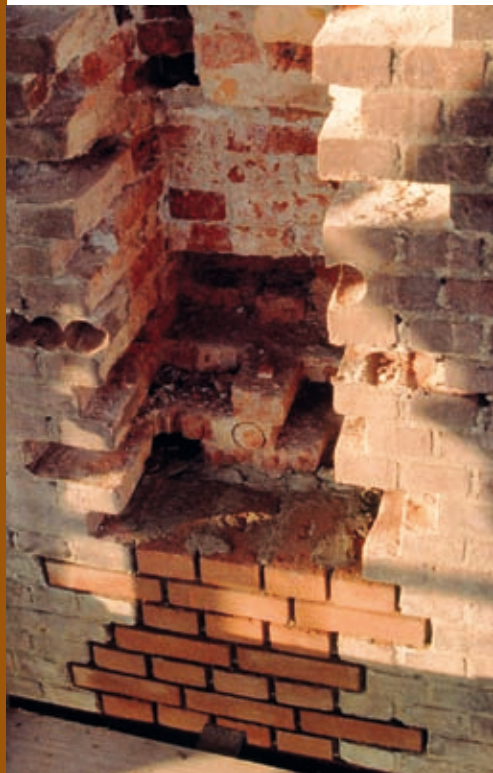
*Metselwerk waarbij om constructieve redenen diep wordt ingeboet*

Inboeten is het in metselen van hele bakstenen op plaatsen waar bakstenen zijn gescheurd, beschadigd of ontbreken. Inboeten kan zowel aan de oppervlakte van het werk plaatsvinden als in het inwendige ervan. Het inboeten van metselwerk is tot op heden de beste methode van herstel gebleken. Voor het herstel van dynamische scheuren kan het echter afhankelijk van de situatie zinloos zijn of zelfs risicovol. Inboetwerk vergt een zorgvuldige voorbereiding, een weloverwogen materiaalkeuze en een zorg-

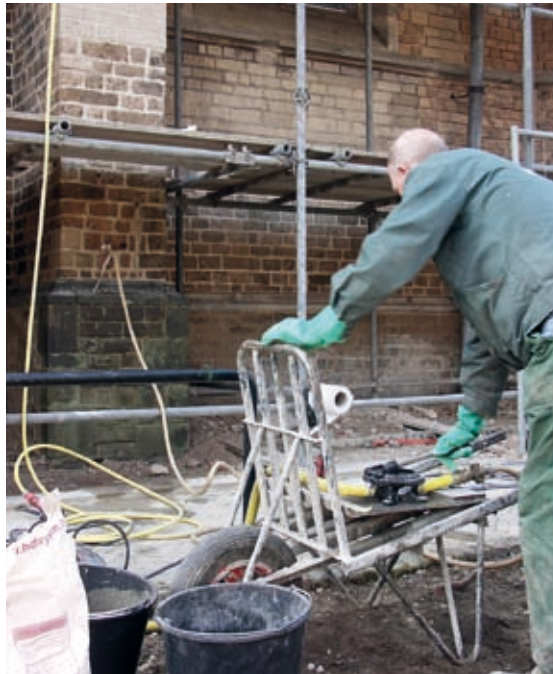
*Handmatig injecteren van holle ruimten met een minerale mortel*

**Uitvoering** Bij gebruik van hydraulische mortels, bijvoorbeeld op basis van kalktras, moet voor het injecteren het omliggende werk goed worden bevochtigd. Dit om te voorkomen dat de stenen te veel water aan de specie onttrekken, waardoor deze zich niet goed kan verspreiden en niet goed kan verharderen. Fijne scheuren in met kalkmortel gemetselde gewelven kunnen worden gedicht door het werk vol te gieten met kalkmelk. De kalkmelk dringt in alle kieren en vult deze, zodat er weer een homogene massa ontstaat. Hierbij moet uitdrukkelijk aandacht worden geschonken aan de vochtoverlast die daarvan het gevolg is: het werk moet voldoende de tijd krijgen weer te drogen. Wanneer er schilderingen aanwezig zijn kan deze methode mogelijk niet worden toegepast.

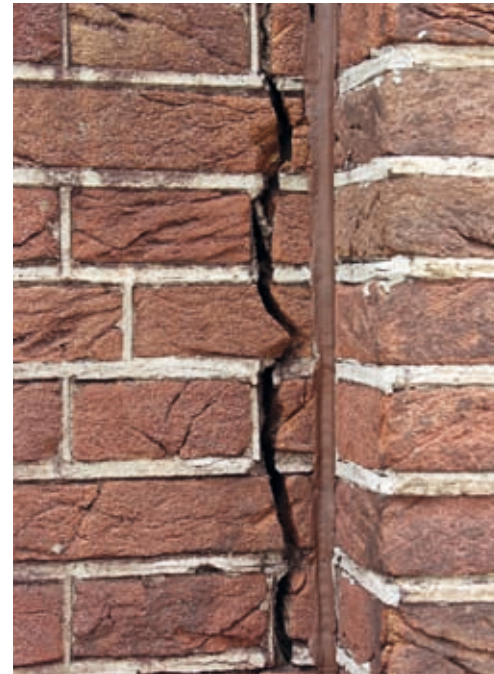
*Natuurlijke dilatatie in een lange op het zuidwesten georiënteerde gevel*

Wanneer een scheur dynamisch van aard is, kan het effectief of nodig zijn deze te handhaven om bewegingen op te vangen. De scheur kan dan worden aangemerkt als natuurlijke dilatatie. Dat kan natuurlijk alleen als de stabiliteit van de constructie voldoende is gewaarborgd. Zo'n scheur kan ook worden hersteld alsof het een statische scheur is, als er tevens in de directe omgeving een kunstmatige dilatatie wordt aangebracht. Wanneer handhaving van de scheur geen gevaar oplevert voor de stabiliteit, kan het raadzaam zijn de naad flexibel te vullen om water-toetreding te voorkomen. Daarvoor kan men bijvoorbeeld dilatatiemateriaal gebruiken of een plastisch blijvende kit.
