Historische zonwering

Vandaag de dag is het aantal historische zonweringen sterk teruggelopen. Daarom wil de Rijksdienst voor het Cultureel Erfgoed door middel van deze brochure aandacht vragen voor behoud en herstel ervan.

BROCHURE CULTUURHISTORIE 17 | 2010

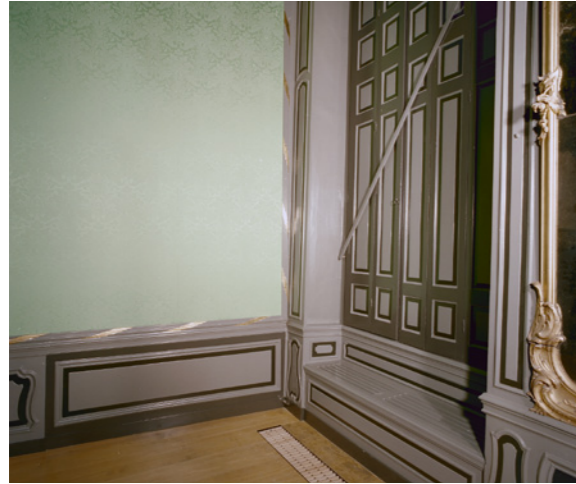
Blinden met sluitboom voor extra veiligheid in de voorkamer

Enkele typen zonwering kunnen bijdragen aan inbraakpreventie. Bij blinden en luiken kunnen naast de aanwezige vergrendelingen sluitbomen voor extra veiligheid zorgen. Ook rolluiken en persiennes kunnen voor dit doel ingezet worden.

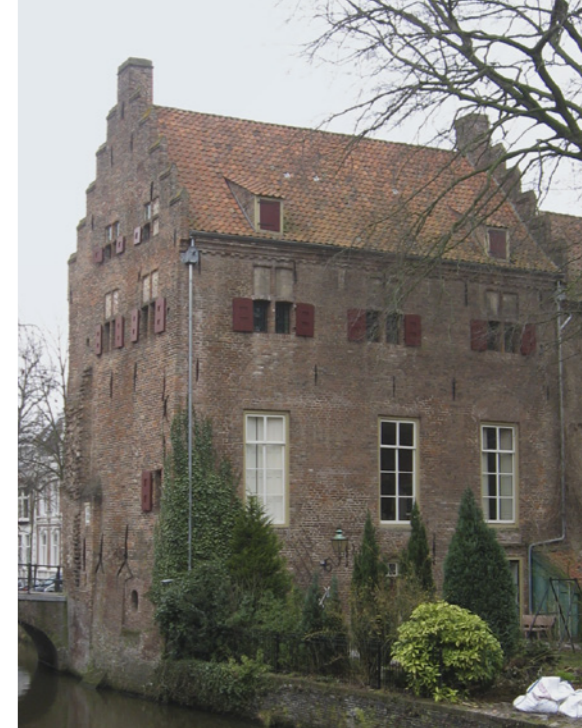
Jongere en oudere vensters en luiken in Amersfoort

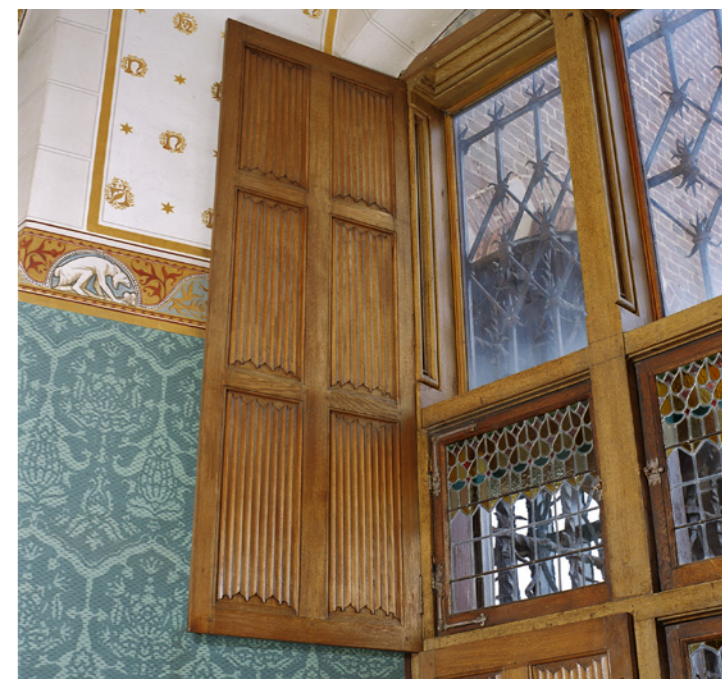
Laat-negentiende-eeuwse binnenluiken in de biljartzaal van Kasteel De Haar in Haarzuilens, bij Utrecht

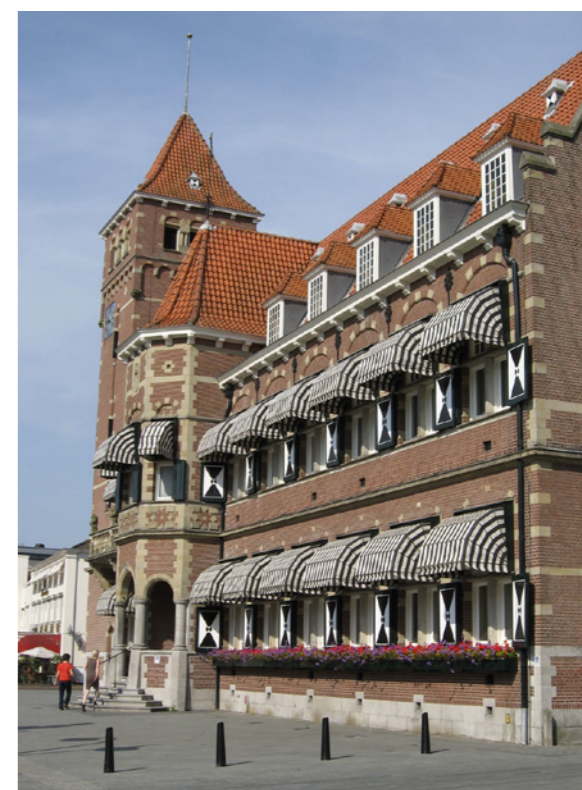
Het stadhuis van Zeist uit 1909, met karakteristieke zonwering van markiezen en luiken

Markiezen, nauw verwant aan de zonneschermen, komen al in de achttiende eeuw voor. Er zijn twee basistypen te onderscheiden. Het ene type is een vast gemonteerd afdakje van schermdoek boven vensters en deuren. Het andere type is een opvouwbaar scherm. Van dit type zijn de klassieke, in doorsnede kwartronde schermen veel toegepast. Het bredere model (het zogenoemde voor-sprongmodel), het verkorte model (het zogenoemde pet-model) en het ronde model (met een ronde plattegrond) zijn latere varianten. Zij bestaan alle uit een aantal portaalvormige of ronde raamwerken van metaal of hout, die door schermdoek aan elkaar zijn verbonden. Onderin zijn de raamwerken gefixeerd met scharnieren. Opgetrokken vinden zij bescherming onder een kap van kantlatten. De toepassing is altijd aan de buitenzijde.

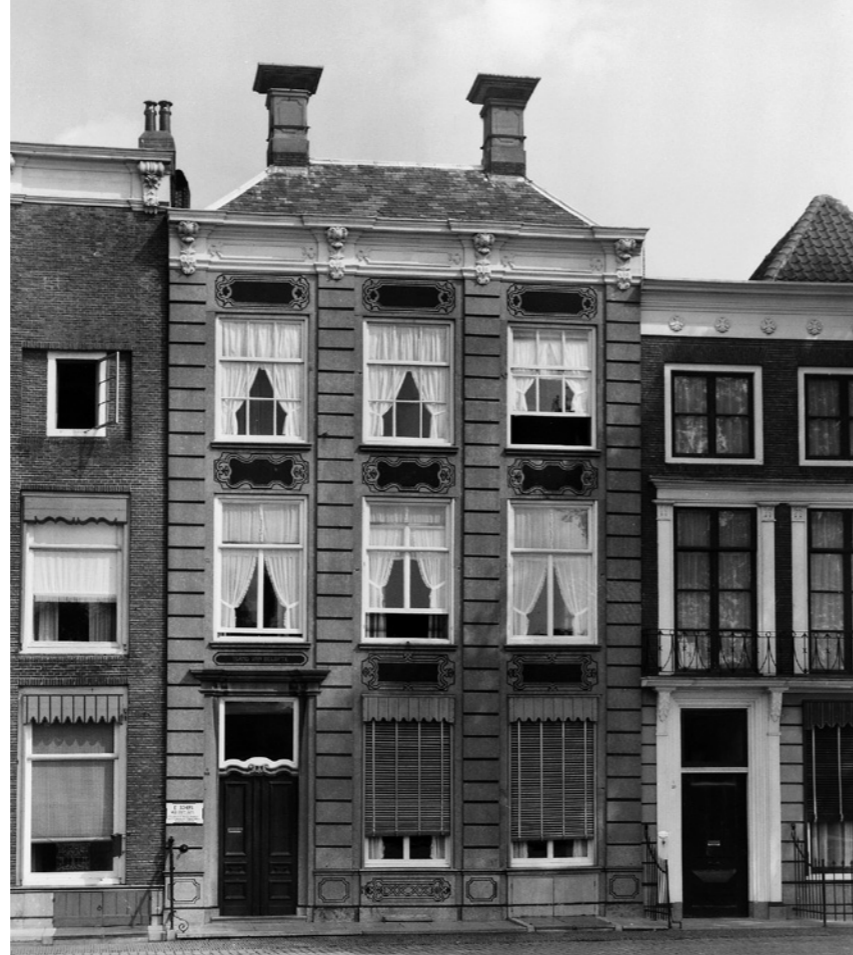
Persiennes met klapdeurtje van architect Zwiers uit 1924

Vanaf de achttiende eeuw komen ook persiennes voor, maar in ons land zijn deze met name in de negentiende eeuw op grote schaal toegepast, vooral bij huizen. Persiennes bestaan uit schuin geplaatste houten latjes, schoepen of windbordjes genoemd, in een omlijsting. Met behulp van scharnieren kunnen zij net als luiken dichtgeklapt worden voor een venster. Door de plaatsing van de latjes is ventilatie voldoende gegarandeerd en blinderen zij de binnenruimte minder dan luiken.

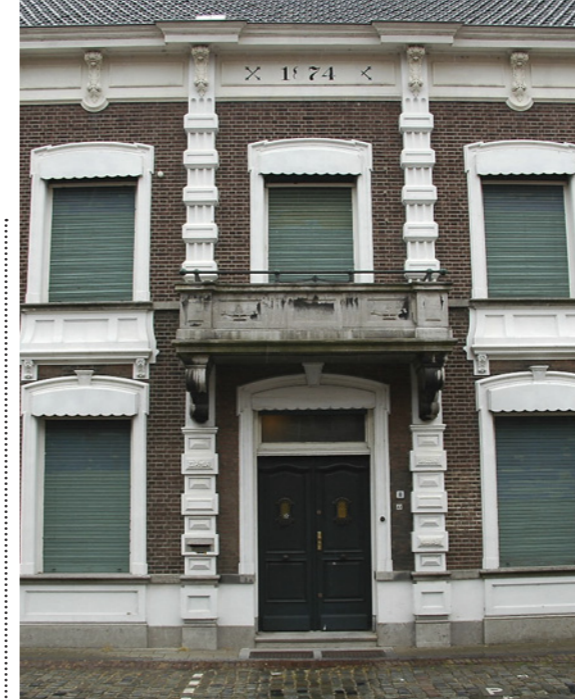
Buitenrolluiken

Het rolluik is in het tweede kwart van de negentiende eeuw ontwikkeld. Verschillende benamingen zijn in het verleden aan rolluiken gegeven, zoals 'roljalousien', 'rolblinden' en 'volets roulants à charnières'. Na 1900 werden ze ook in Nederland geproduceerd. Tegenwoordig kennen wij uitsluitend metalen rolluiken, maar voor 1950 werden ook houten rolluiken geleverd. Voor een goede geleiding van de geprofileerde latten of metalen strips zijn lopers langs het kozijn essentieel. Een kenmerk van de rolluiken is dat de samenstellende delen van het luik zelf goed en dicht op elkaar aansluiten. De toegepaste geprofileerde onderdelen laten aanzienlijke verschillen zien. Net als de andere typen is dit type zonwering steeds meer geperfectioneerd. Kleine rolluiken kon men bedienen met de hand via een rolband. Grotere en zwaardere rolluiken werden met een windwerk bediend. Later kwam de mogelijkheid van elektrische bediening. Rolluiken worden aan de buiten- of aan de binnenzijde geplaatst. De rolkast zal in het ene geval boven aan de buitenzijde en in het andere geval boven aan de binnenzijde van het kozijn worden aangebracht, terwijl de bediening alleen aan de binnenzijde mogelijk is. Buiten zal in de meeste gevallen de kast buiten het gevelvlak uitsteken. Er zijn ook toepassingen bekend waar de rolkast beneden het kozijn is geplaatst. Aan de binnenzijde kan de kast zijn weggewerkt in de betimmeringen. Rol- en schuifhekken, hoewel nauw verwant aan rolluiken, vallen buiten het kader van historische zonwering.

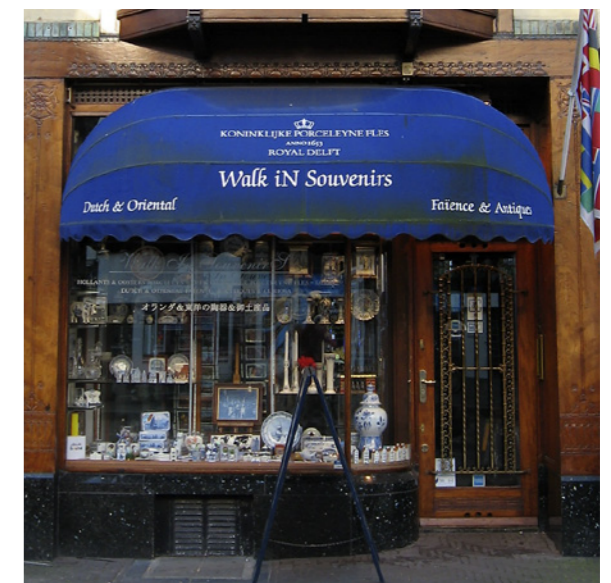
Ronde markies

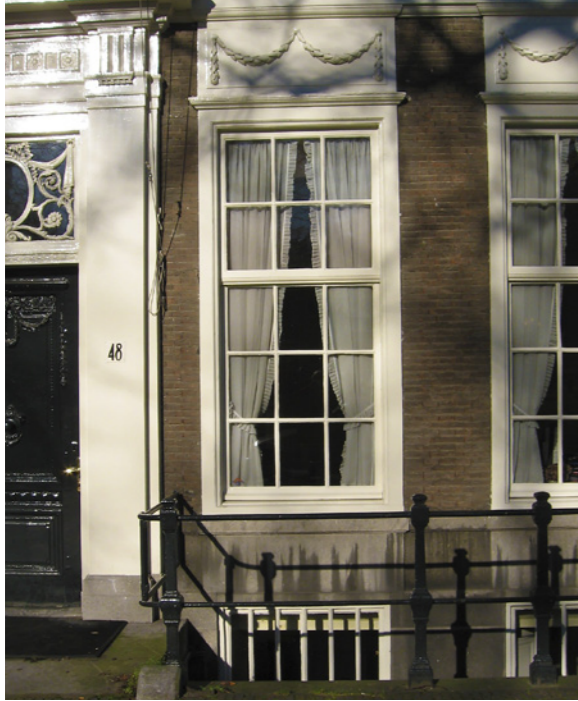
In Huize Van Brien in Amsterdam een zeldzaam voorbeeld van sassinetten in een woonkamer met schuiframen

Een sassinet is een beschilderd voorzetraam, dat vervaardigd is uit een smal houten raamwerk dat bespannen is met zijde. Het raamwerk werd vanaf het laatste kwart van de zeventiende eeuw als zonwering in het bovengedeelte van het kruiskozijn geplaatst, maar door de verandering en ontwikkeling van de ramen belandde het in de achttiende eeuw tegen het ondergedeelte van het raam, ter hoogte van de vensterbank. Daar vervulde het tevens een functie tegen inkijk. Sassinetten zijn thans uiterst zeldzaam geworden.

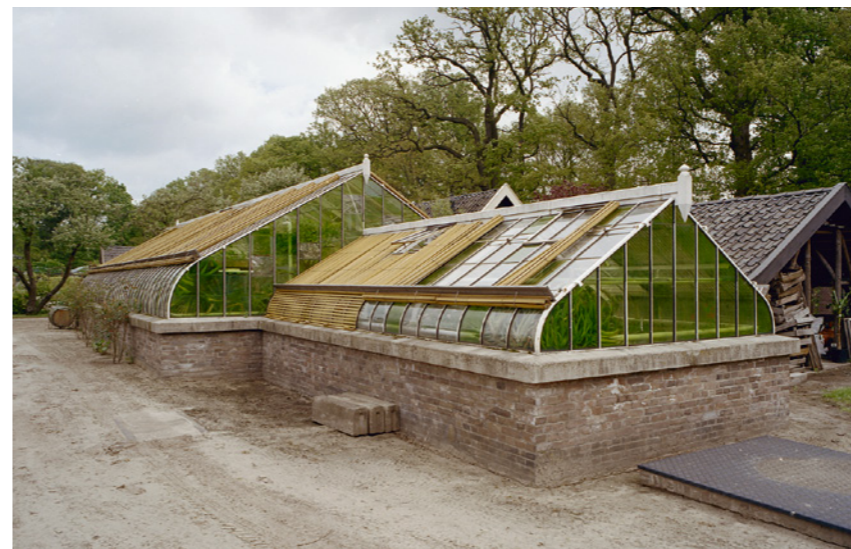
Horizontale en verticale scherm-latten op een tabletkas in de moestuin van Kasteel Twickel in Twente

Bij historische kassen werd zonwering uitsluitend aan de buitenzijde aangebracht. Men gebruikte vanaf de achttiende eeuw oprolbare scherm-latten. Deze latten werden horizontaal over het dak uitgerold. Het nadeel was dat de rollen telkens weer moesten worden afgenomen en daarna opgeslagen in een schuur. Vanaf 1900 komen vaste toepassingen aan de nok van de kas voor, zodat men geen losse rollen meer hoefde aan te brengen. Bij de noktoepassing worden de scherm-latten met behulp van een rol en een palinrichting verticaal neergelaten. Door aan het palkoord te trekken schiet de pal uit de tanden van het palrad, waardoor de scherm-latten zakken. Verder werd in de achttiende en negentiende eeuw bij kassen schermdoek toegepast, dat losjes over het dak werd gelegd. Voorts waren er ook matten, al of niet oprolbaar, van riet, stro en bamboe in gebruik. Zonwering in de vorm van een kalk-oplossing werd na 1900 hoofdzakelijk in de glastuinbouw toegepast.
