Wat is eenDeurkalf?

Tekst | Huub Mombers

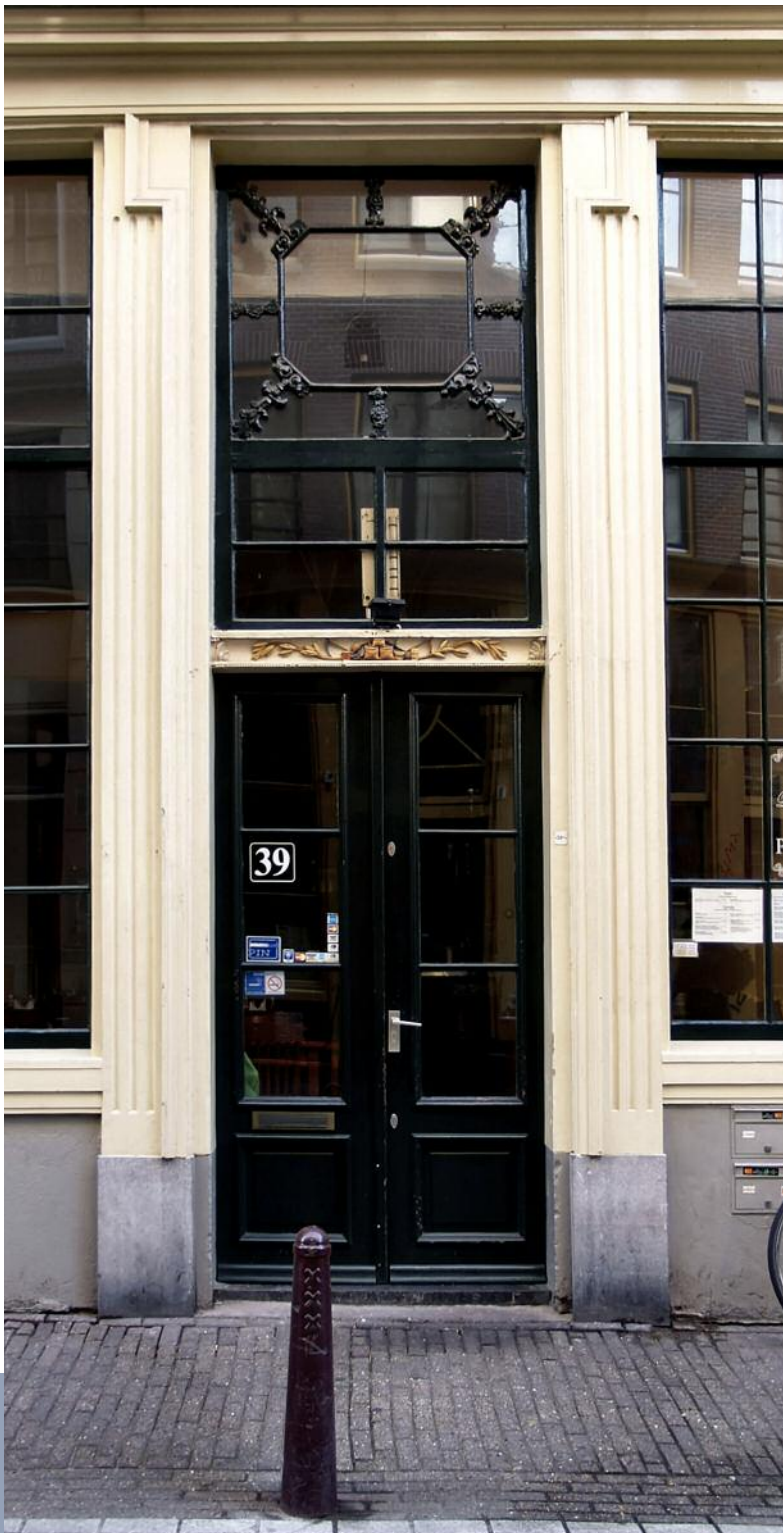
Een fraaie deurkalf is te bezichtigen op Zeedijk 39 in Amsterdam. De voorstelling bestaat uit een compositie van meelzakken, vaten, een korenmaat, een zeis, een dorsvlegel en een balans met schalen, attributen die verwijzen naar een grutterij. De voorstelling is zeer gedetailleerd gesneden uit een eikenhouten plank. De acanthusbladeren links en rechts maken geen onderdeel uit van het geheel, ze zijn apart gesneden. Deze deurkalf is gerestaureerd op initiatief van de Vereniging Vrienden van Amsterdamse Gevelstenen.

Een deurkalf is een horizontale dwarsbalk of dwarsregel tussen de deur en het bovenlicht of bovenraam. Het maakt onderdeel uit van het kozijnwerk en geeft stevigheid aan het erboven gelegen glasraam dat soms is voorzien van houtsnijwerk of een gietijzeren levensboom. Het heeft een sponning waar de bovenzijde van de deur in sluit.
