# Mogelijkheden voor floatlands in het Noordzeekanaal

Floatlands als ondersteuning van de Ecologische  
Hoofd Structuur.

19 november 2008

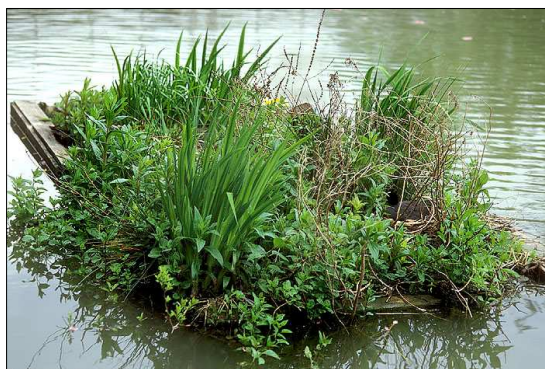
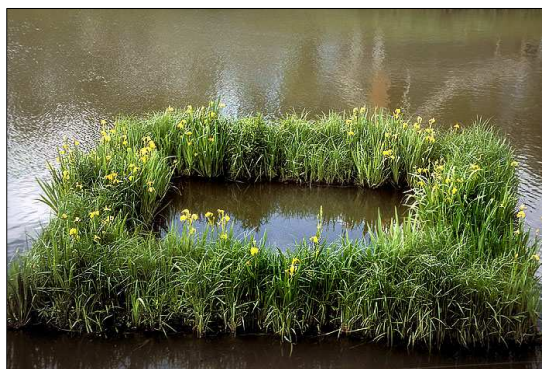
Artificiële floatlands staan ook wel bekend als drijftuinen, drijftillen, aqua-flora floats of drijvende eilandjes. Het zijn vaak houten geraamtes bekleed met gaas, die beplant worden met waterplanten. Ze zijn vrij gemakkelijk te realiseren, en kunnen worden gebruikt voor natuurontwikkeling in wateren waar geen natuurlijke oevers mogelijk zijn. Ook geven ze een natuurlijker en groenere aanblik aan de kanalen of vaarten waar ze in zijn geplaatst.

In vele gevallen worden floatlands ingezet op relatief rustige locaties, zoals in grachten. In dit rapport wordt onderzocht of floatlands al eerder zijn ingezet op dynamischer locaties, en met welke resultaten. (foto's website Larenstein.net)

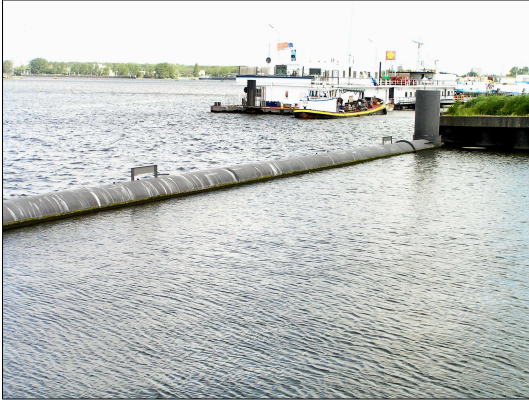
- **Piet Heintunnel: tunnelbak langs ARK**

Op deze locatie verdwijnt de A10 via een tunnel onder water. De overgang is beschermd door een betonnen oeverwand, waar

stortsteen voor is gestort. Ook is er een grote metalen drijver voor het geheel geplaatst. Deze ligt in één lijn met de oever. De oever om de bak heen bestaat uit begroeide stortsteen, en is geschikt voor de ringslang om te rusten. Door de drijver en de betonnen bak is de oever daar onderbroken. Dit is een barrière voor de ringslang. In het PvE Waterkeringen (2006) wordt aangegeven dat de tunnelbak niet belast mag worden, dus er mag hier geen grond of stortsteen worden aangebracht. (Dienst ruimtelijke ordening, 2008)

De tunnelbakken van de A10 en de zeeburgertunnel lijken de beste locatie om een pilot met floatlands te doen. Het zijn kleine gebieden waarbij de bestaande metalen drijvers al voor bescherming zorgen. Bovendien is het plaatsen van een natuurvriendelijke oever op die locatie geen mogelijkheid omdat er geen materiaal op de bodem mag worden aangebracht.

Het verdient aanbeveling om te onderzoeken of de floatland-constructie aan de binnenkant van de metalen drijvers bevestigd kan worden. Op die manier is er al een drijvend mechanisme aanwezig, en kunnen de floatlands een stevige constructie krijgen die zijn drijfvermogen ontleent aan de drijvers. Hierbij is verankering in de bodem niet nodig.

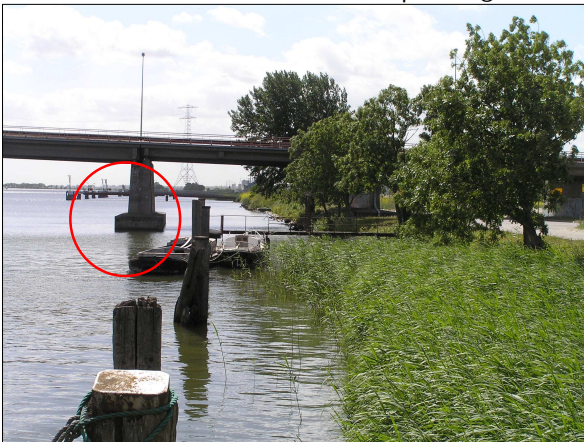
- **Schellingwouderbrug (bruggenhoofd noord en zuid)**

Tussen de peilers van de Schellingwouderbrug groeit geen beplanting. Dit kan voor de ringslang een barrière zijn. Bij de

oplossing moet worden gedacht aan het feit dat de doorgangen nabij de wal frequent gebruikt worden door de recreatievaart.

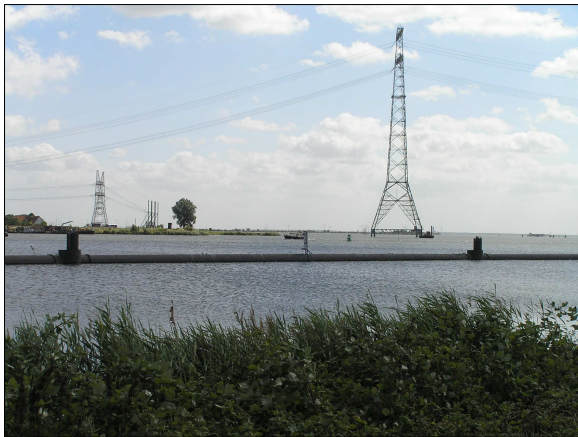
- **Zeeburgertunnel: tunnelbak aan zuid- en noordzijde**

Deze tunnelbak is verdedigd door stortsteen en een metalen drijver. De drijver is lang en heeft een licht gebogen vorm. Het probleem voor de ringslang is hier, dat de afstand naar de andere kant van het kanaal te groot is. Ook zorgt de drijver voor een barrière haaks op het kanaal.

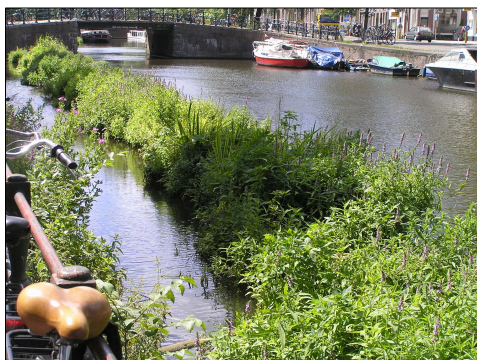
Over het algemeen worden floatlands ingezet op locaties die minder dynamisch zijn dan het beoogde gebied. Hier volstaat een drijvend frame van hout en/of pvc, waartussen gaas is gespannen. Er wordt hierbij verschil gemaakt tussen stijve en flexibele constructies van het raamwerk. Bij een stijve constructie worden vooral de hoekpunten zwaar belast. Bij een flexibele constructie bestaan de lengtebalken van het raamwerk uit nylon koord met drijvers. De floatlands worden beplant met oeverplanten en verankerd aan ofwel de oever, ofwel aan paaltjes die in de bodem zijn geslagen. (DHV water BV, 1991)

Een voorbeeld van zulke floatlands is te vinden in de Boerenwetering van Amsterdam (zie foto, met dank aan Martin Soesbergen). De scheepvaart in deze gracht bestaat uit rondvaartboten en kleine recreatievaart, en de dynamiek van het water is redelijk laag. (pers. med. Martin Soesbergen)

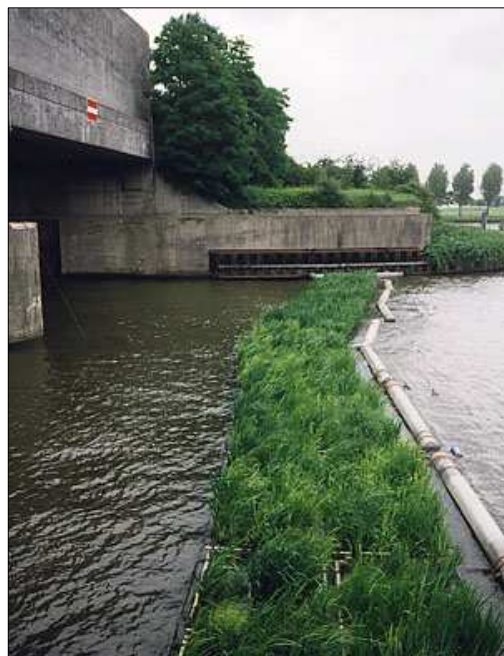
De Plofsluis in Utrecht is een oude sluis in het Amsterdam-Rijnkanaal. (zie foto volgende bladzijde) Hier zijn in 1998 floatlands aangelegd (*Nautilus*, 1998) De aqua-flora floats waren gemaakt van aluminium frames en werden beschermd door een drijver, die de golfslag moest remmen. De floatlands waren tussen de sluis- hoofden bevestigd met staalkabels (*Nautilus* 1997).

De constructie overspande de gehele Plofsluis, van wal tot sluishoofd, ongeveer 27

meter. De frames waren twee bij twee en een halve meter. Helaas was de constructie van de aluminium frames niet sterk genoeg om de dynamiek in het gebied te weerstaan. Vooral bij langsvarende schepen ontstaat er een plotselinge kracht op de floats door de zuiging en de ontstane golfslag. Hierdoor zijn binnen het jaar de frames gaan scheuren. Doordat deze gevuld waren met lucht (en niet met bijvoorbeeld schuim), zijn de frames gaan zinken en werd de float uit elkaar – en onder water getrokken (pers. med. Wim Schouten). De floatlands hadden niet allemaal aan alle zijden een aluminium frame, sommigen hadden maar aan een enkele zijde een frame, en bestonden verder uit kokosmat. (B & D natuuradvies, 1998) (zie bijlage B).

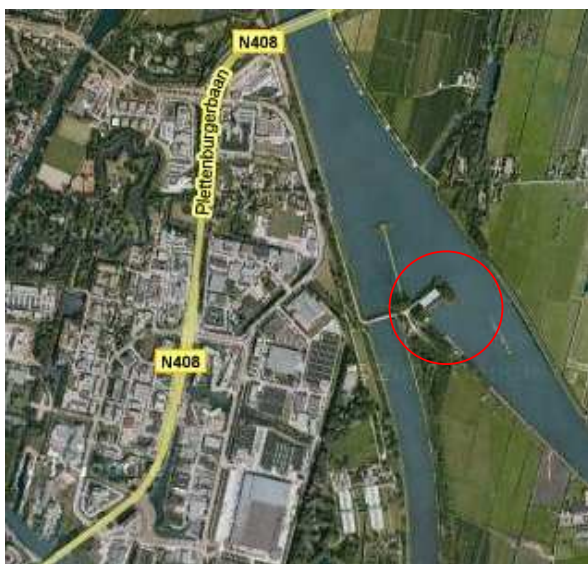
Verder bleek dat de drijvers die nog wel voor de floats lagen ook grote krachten uitoefenden op de floats, waardoor deze eerder een verergerende werking hadden dan een dempende. De in de drijvers geïnstalleerde stabilisatoren hadden niet het gewenste effect. Hier had men alleen achter kunnen komen door het maken van een model waarin de stroming rond de plofsluis in combinatie met de aquaflora floats en de drijvers had kunnen worden getest. Hier is door de hoge kosten vanaf gezien (archief firma Nautilus, de makers van de floats bij de Plofsluis). Zowel Nautilus als het WL hebben in een briefwisseling met RWS aanbevolen, de golfbrekers (drijvers) te verwijderen (archief Nautilus, briefwisseling).

De constructie van floatlands in een dynamische omgeving vraagt vooral veel van de drijfconstructie. In het geval van de aqua-flora floats bij de Plofsluis begaven de aluminium drijvers en frames het. Vooral de plotselinge zuiging bij het langsvaren van een schip zorgde voor scheuren. Het is aan te bevelen ofwel een hele sterke constructie te nemen, ofwel een soepele. Ook zouden de drijvers gevuld kunnen worden met een drijvend schuim, zodat de constructie niet meteen zinkt bij scheuren (suggestie Wim Schouten). Beter nog is een constructie waarbij er geen drijvers zijn aangebracht en de golfdemping (mits nodig) en het afvangen van drijfvuil op een andere wijze plaats vindt.

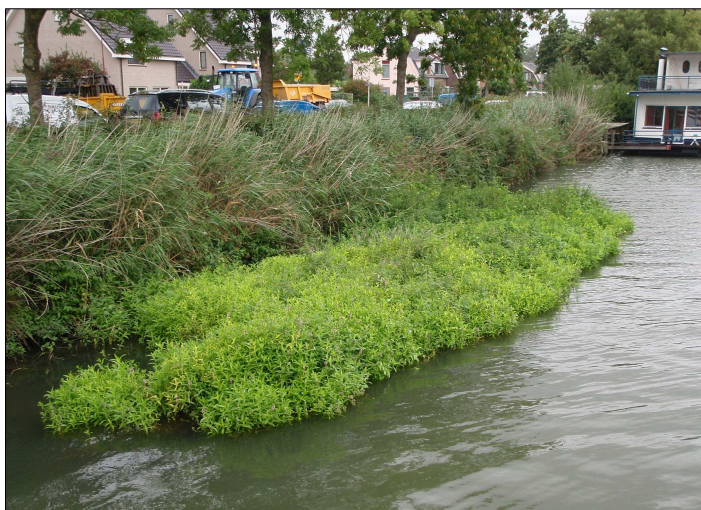
De floatlands bij de Plofsluis zijn na anderhalf jaar verplaatst naar een minder dynamische omgeving, namelijk naar de zuidersluis in Nieuwegein. Daar liggen ze nog steeds. Hoewel de floatlands nu gezonken zijn en er van de constructie niets meer te zien is, functioneren de floats nog steeds als groeibodem voor oeverplanten (zie foto, met dank aan Wim Schouwen)

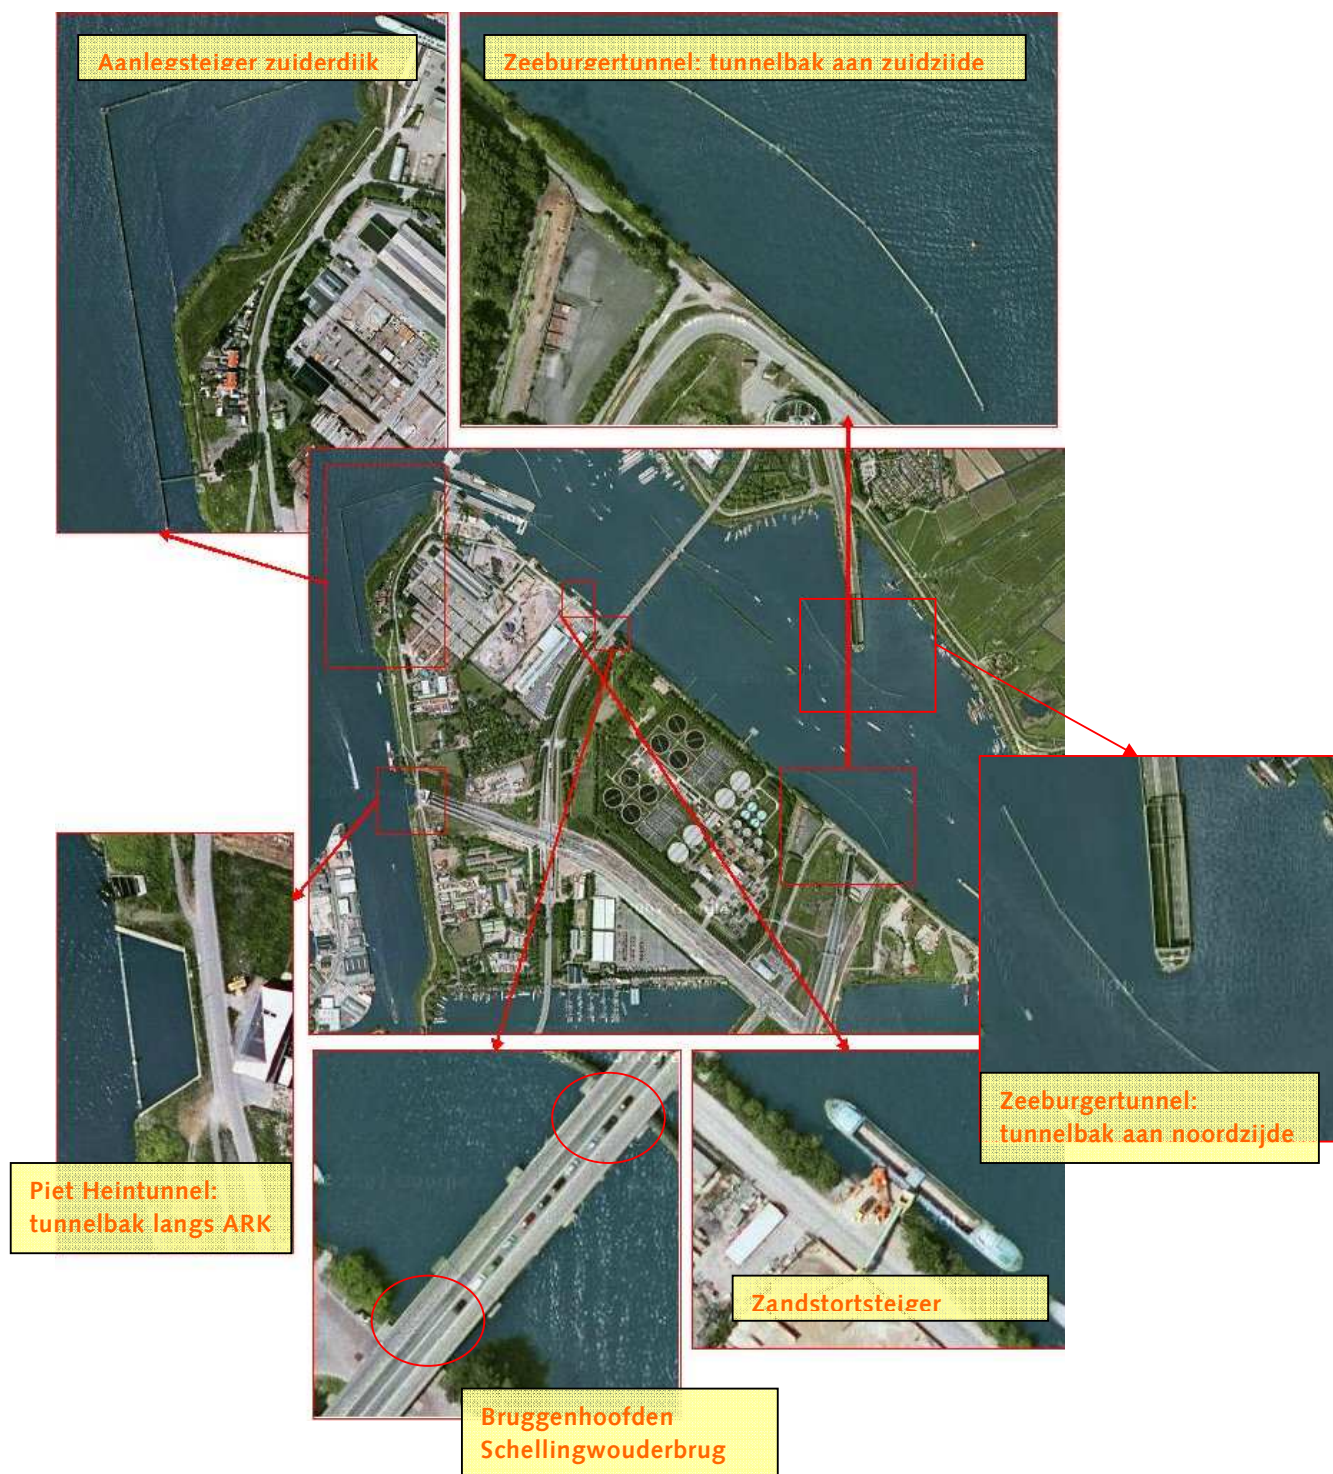
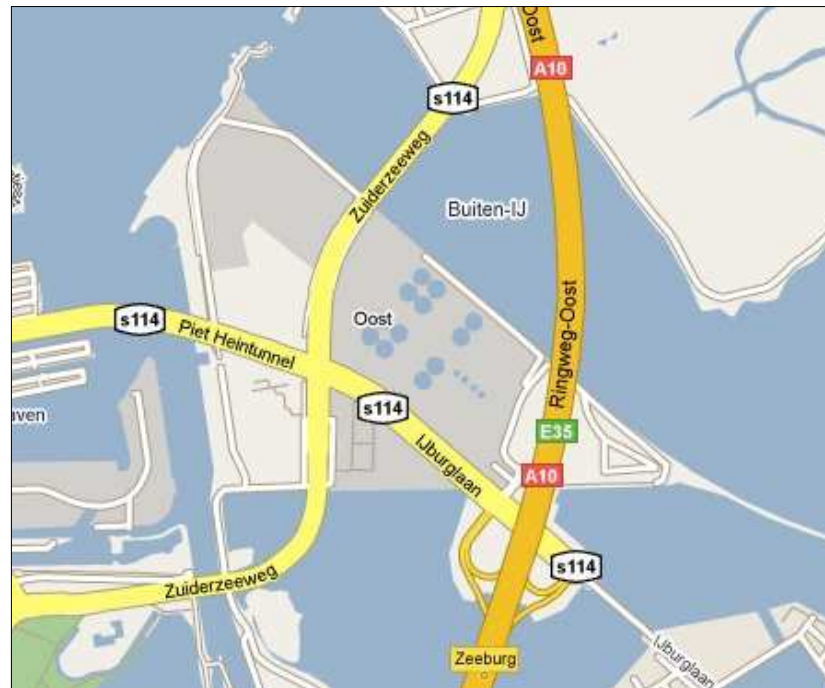
## Bijlage A    overzicht knelpunten Zeeburgereiland

Hoewel op veel locaties al toegankelijke oevers zijn gecreëerd, zijn er een aantal knelpunten. Hieronder vallen de tunnelbakken, die een steile onbegroeide oeverwand hebben, en de sluis- en brughoofden, waar hetzelfde voor geldt. Een overzichtsfoto met de locaties van deze probleempunten is te vinden in bijlage A. Met dank aan Geert Timmermans voor de duidelijke rondleiding en toelichting van de knelpunten van het gebied. (foto's Martin Soesbergen).

De specifieke knelpunten worden aangegeven op de foto's in bijlage A, en worden besproken in paragraaf 2.2.

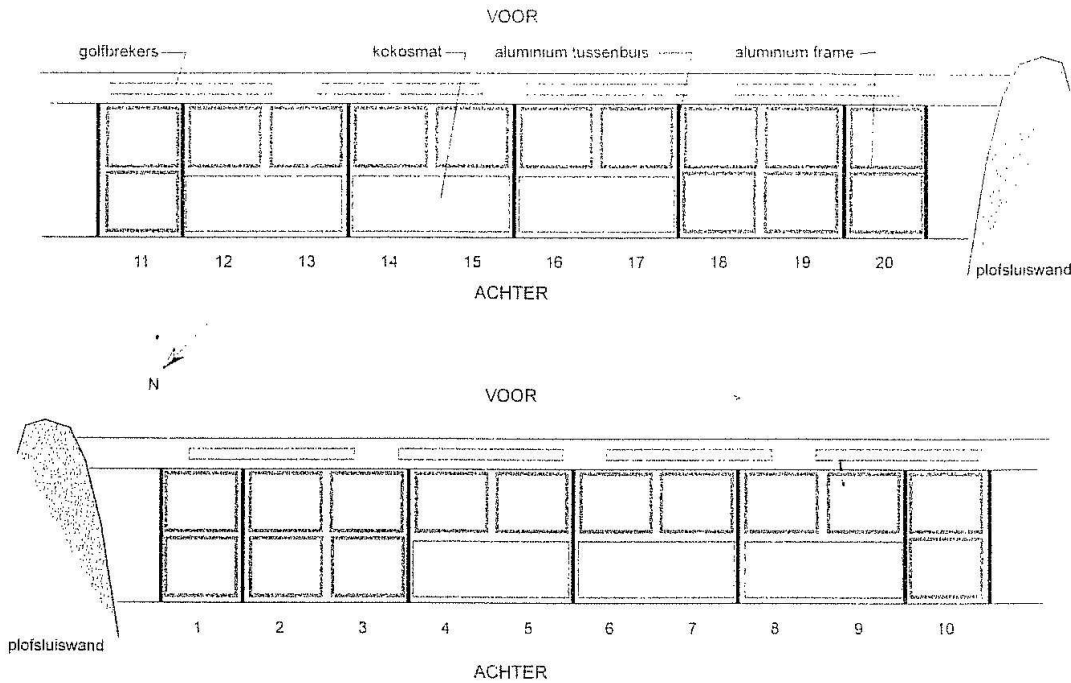
**Bijlage B    Overzicht Plofsluis**

Hieronder een schematische tekening van de geïnstalleerde aqua-flora floats bij de Plofsluis te Nieuwegein. De drijfrahmen zijn 2x2.5 meter, de totaie overspanning is 27 meter.

Al met al is bij de Plofsluis een kostbare en ingewikkelde constructie aangelegd. Buiten de verschillende frames en de golfbrekers bevatte de constructie allerlei spankabels en –banden om de floats bij elkaar in het midden van de watergang te houden (Nautilus, 1997). De golfbrekers waren verankerd, en de floats waren met kabels aan de betonnen muur gezekerd. Hierbij kwam nog de constructie met tegenwichten waarmee de floats in de winter onder de plofsluis konden worden geparkeerd (Nautilus, 1997).
