Voor als de dijken doorgingen

Maatregelen tegen rivieroverstromingen bij boerderijen, zeventiende-negentiende eeuw

JUDITH TOEBAST

Tijdschrift voor
waterstaatsgeschiedenis
21 (2012) 1-2, 11-22

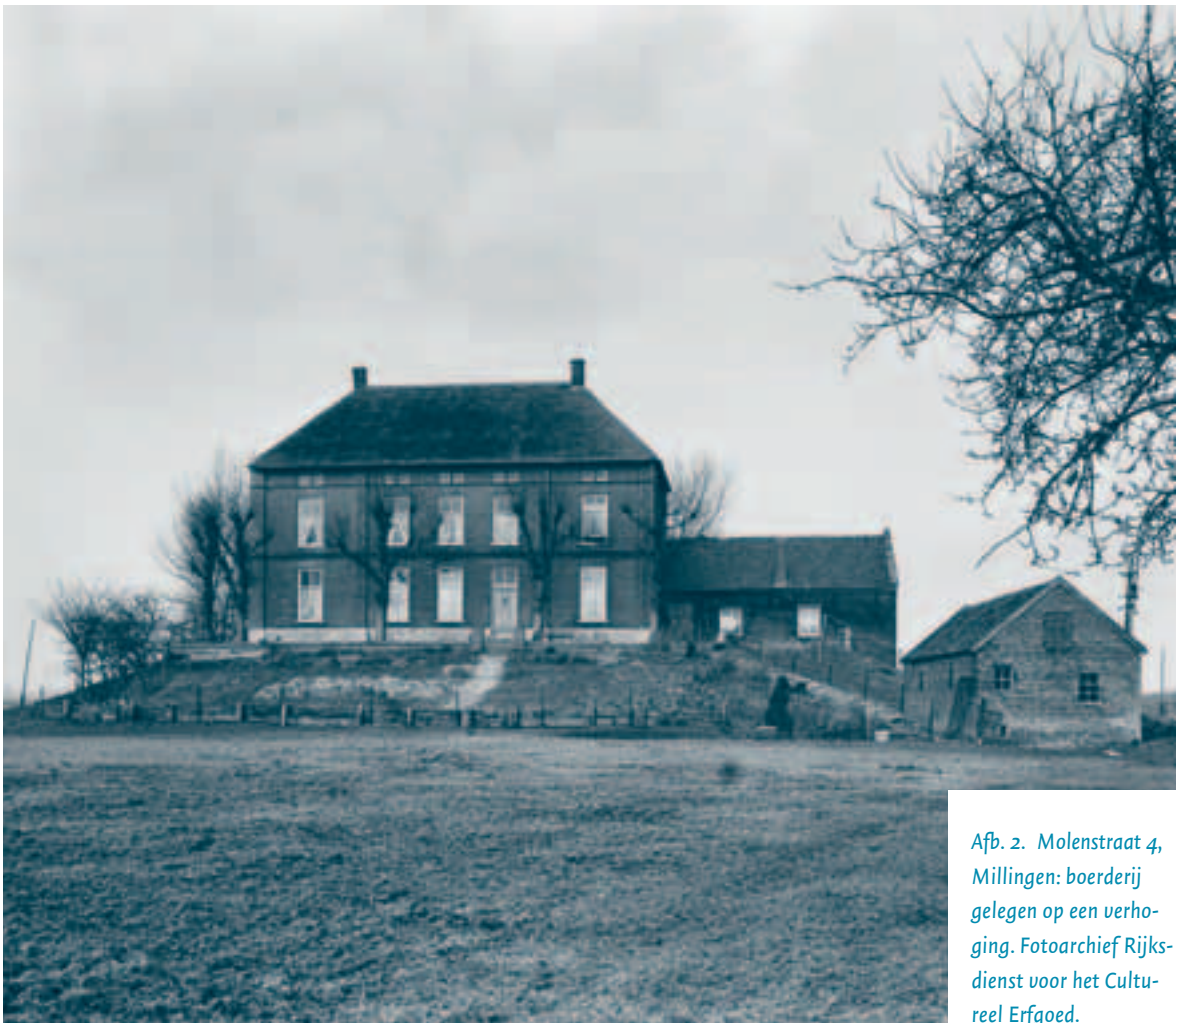
Afb. 2. Molenstraat 4, Millingen: boerderij gelegen op een verhoging. Fotoarchief Rijksdienst voor het Cultureel Erfgoed.

Het bouwen van boerderijen op hoger gelegen gebieden gebeurde niet alleen in desbetreffende gebieden, maar in heel Nederland. Men bouwde op vluchtheuvels en oeverwallen, zodat de kans op natte voeten minder groot was. Enerzijds zijn er de natuurlijke verhogingen zoals oeverwallen. Anderzijds zijn er kunstmatige ophogingen zoals dijken en terpen. Zo is in het noorden van het land bekend dat vanaf de negende eeuw woonheuvels of terpen relatief dichtbevolkt waren.⁸ Op deze plaatsen hield men het langst droge voeten. Afhankelijk van de hoogte van het gebied zijn de terpen hoger of lager gebouwd. In het westen van het Gelders Rivierengebied zijn hogere terpen dan in het oosten (afb. 2).⁹

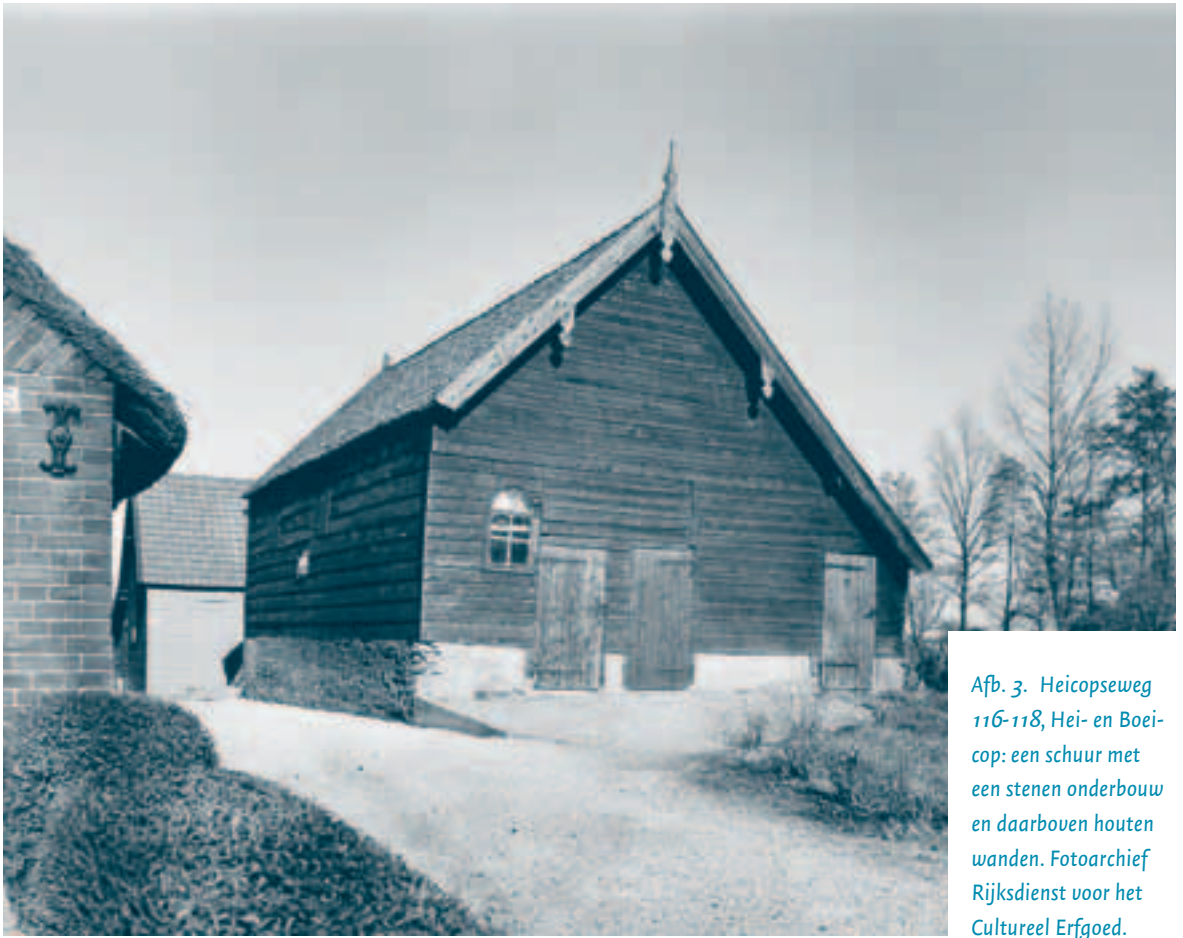
Afb. 3. Heicopseweg 116-118, Hei- en Boeicop: een schuur met een stenen onderbouw en daarboven houten wanden. Fotoarchief Rijksdienst voor het Cultureel Erfgoed.

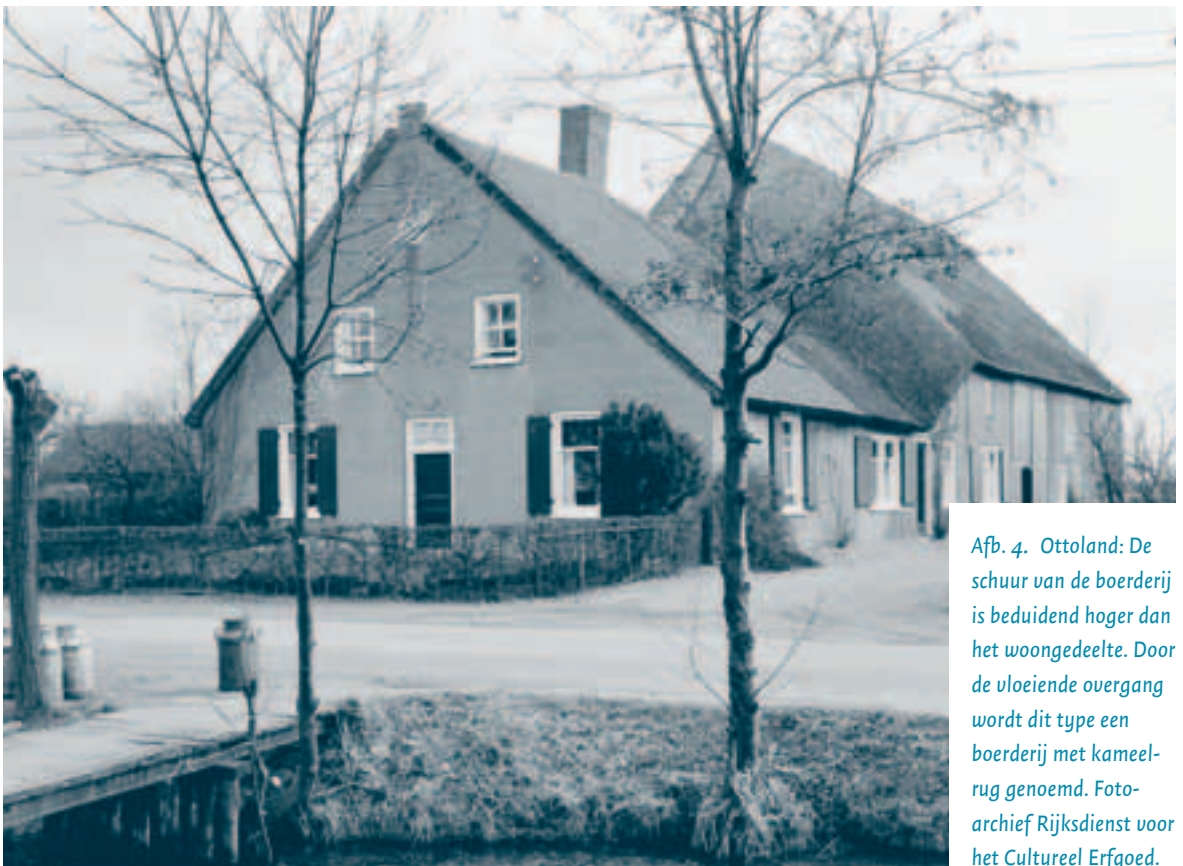
Afb. 4. Ottoland: De schuur van de boerderij is beduidend hoger dan het woongedeelte. Door de vloeiende overgang wordt dit type een boerderij met kameelrug genoemd. Fotoarchief Rijksdienst voor het Cultureel Erfgoed.

overgang van het lage woongedeelte naar het hoge bedrijfs gedeelte verliep geleidelijk, waardoor een ‘kameelrug’ ontstond (afb. 4).¹¹ In de Krimpenerwaard zijn tevens losstaande schuren geweest waarvan waterzolders of resten zijn aangetroffen.

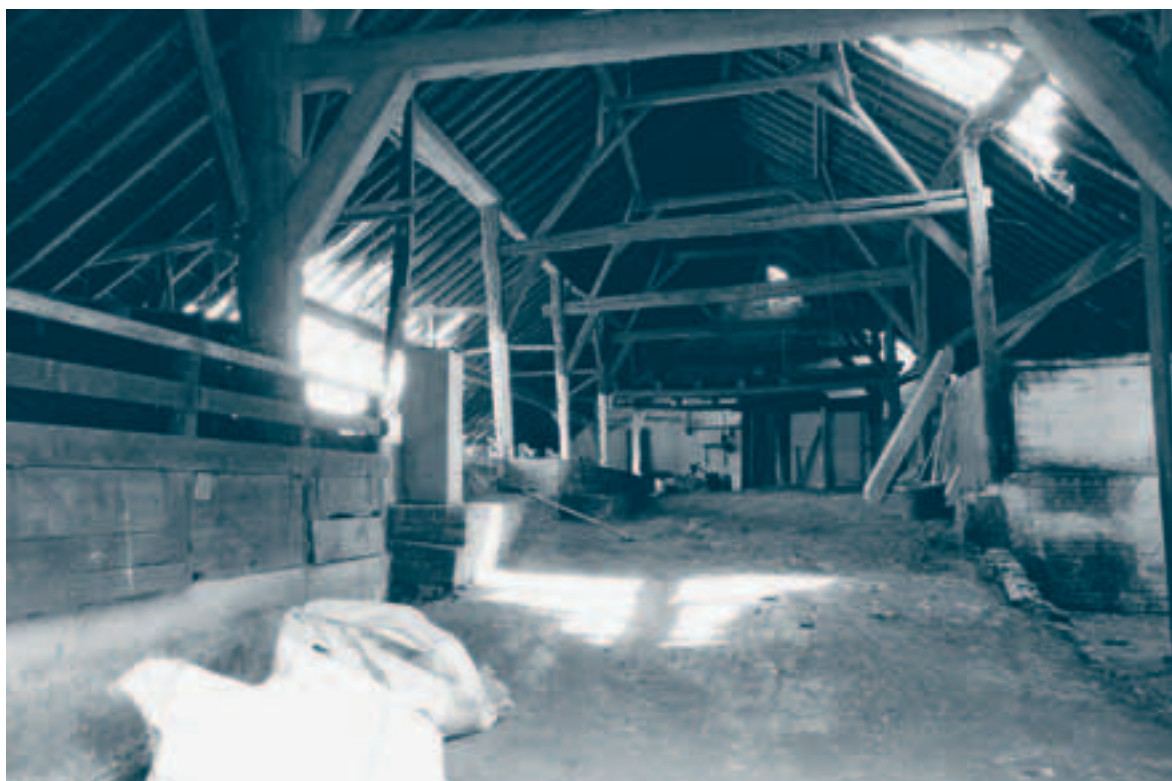
Afb. 5. Burggraaf 6, Meerkerk: in de boerderij is een waterstal op een aarden bult aanwezig. Door het oplopende talud konden de koeien naar de stal. Fotoarchief Rijksdienst voor het Cultureel Erfgoed.

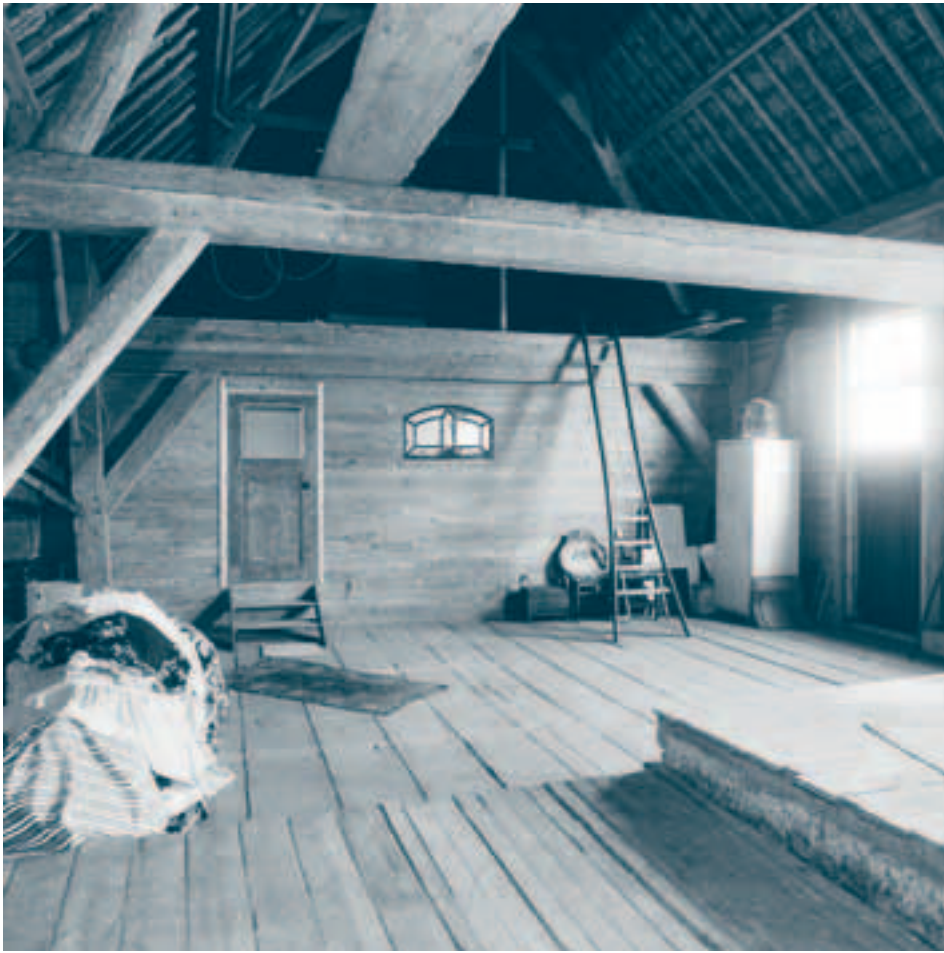
Afb. 6. Smalzijde 12, Nieuwland: op de zolder is een hoogteverschil waar te nemen, rechts op de foto, dat dienst deed als waterzolder. Dit gedeelte was verzaamd uitgevoerd om het gewicht van het vee te kunnen dragen. Fotoarchief Rijksdienst voor het Cultureel Erfgoed.

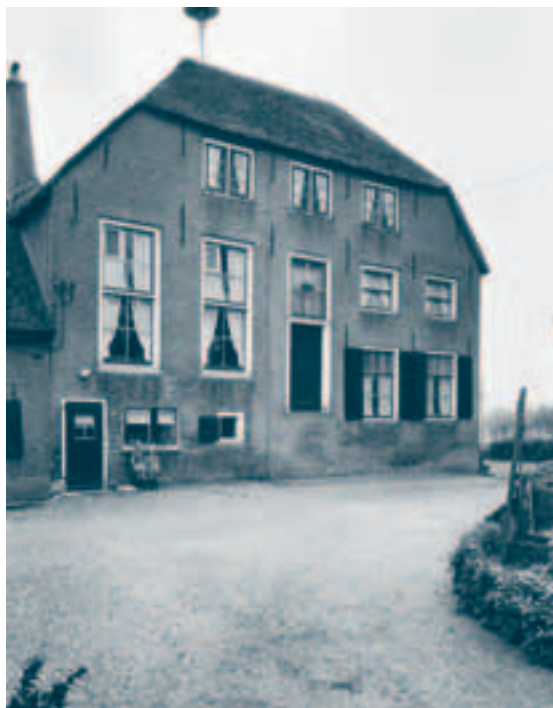
Afb. 7. Het Hooge Huys, Ottoland 30-32 in Ottoland: aan de hoge vensters, links in de gevel, is zichtbaar waar zich de waterkamer bevindt. In het midden van de gevel bevindt zich de vloeddeur. Fotoarchief Rijksdienst voor het Cultureel Erfgoed.

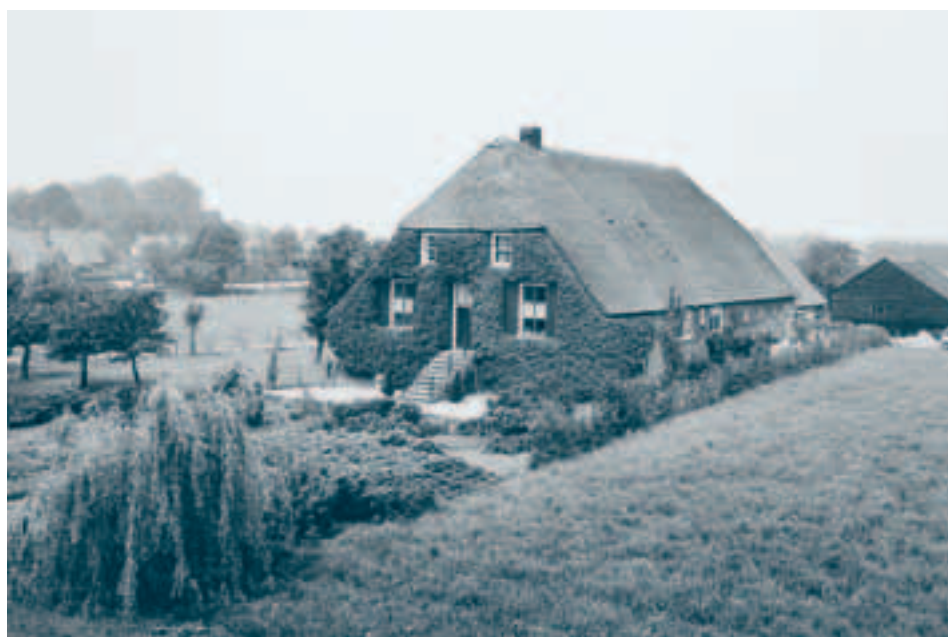
Afb. 8. Waalbanddijk 83, Dodewaard: de boerderij is geheel 'op hoogte' gebouwd. Aan de trap tegen de voor-gevel is zichtbaar hoe hoog de gehele begane grond van het woongedeelte is gelegen. Fotoarchief Rijksdienst voor het Cultureel Erfgoed.

Al wordt de term waterkamer of waterverdieping in Gelderland niet gebruikt, ook hier zijn voorbeelden aangetroffen van boerderijen die een verhoogde verdieping hebben. Een goed voorbeeld is boerderij Eindeakkers aan de Waalbanddijk in Dodewaard. Deze boerderij is in zijn geheel opgetrokken met een gemetselde voet, waardoor de begane grond ruim boven het maaiveld is gelegen (afb. 8).²⁷ Het woongedeelte is in tegenstelling tot de doorsnee boerderij geheel onderkelderd, waardoor het hele woongedeelte verhoogd is. Ook de grote T-boerderijen zijn vaak voorzien van een bovenverdieping die ten tijde van overstromingen bewoond werd.
