## Leidraad asbest

### praktische info over asbest

laatst gewijzigd: februari 2011

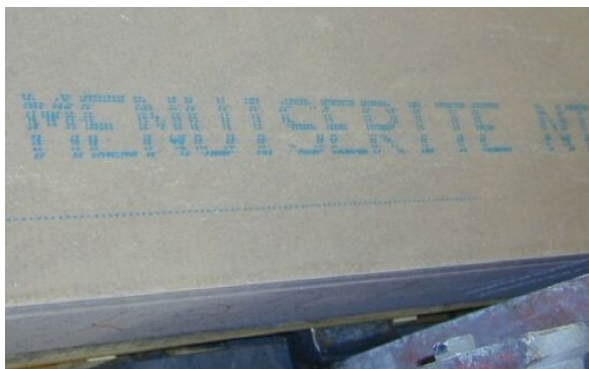
producten met het  
merkteken NT zijn  
steeds asbestvrij.  
het merkteken kan  
gedrukt of in profiel  
aangebracht zijn en is  
niet altijd even  
duidelijk zichtbaar

*Figuur 1: menuiserite, asbestvrij*

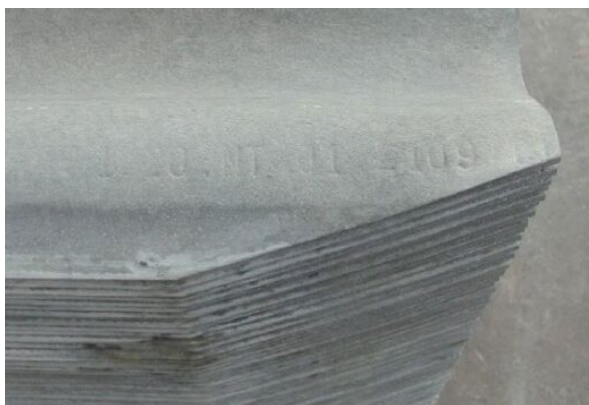
*Figuur 2: golfplaten, asbestvrij*

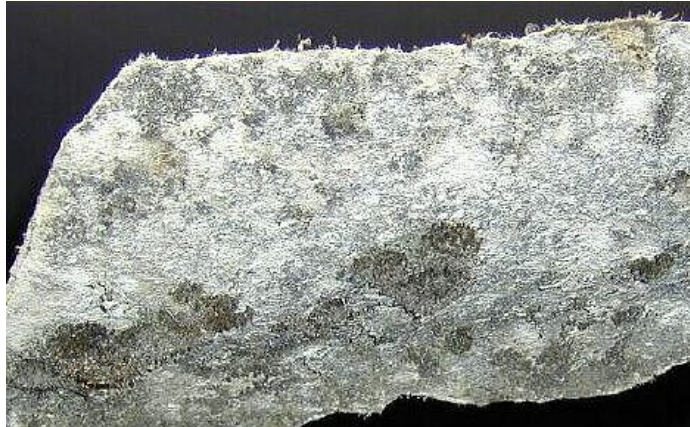
Op het breukvlak van asbesthoudende producten ziet men soms kleine vezels/vezelbundels op het breukvlak met een ruw, enigszins “wollig” aspect

***Figuur 3: breukvlak met asbestvezels***

*Zoek een breukvlak op (dit is een plaats waar door breuk een aantal vezel(bundels) zichtbaar zijn, vb. een afgebroken rand van de plaat). Hou de nauwelijks zichtbare vezelbundels in de vlam van een aansteker. Organische vezels branden op (vb. cellulose) of vormen smeltbolletjes (vb. kunststofvezels). Een asbestvezelbundel daarentegen zal wel opglowen in de vlam. Eens de vlam verwijderd blijkt de vezelbundel echter onaangestast, asbest is immers onbrandbaar.*

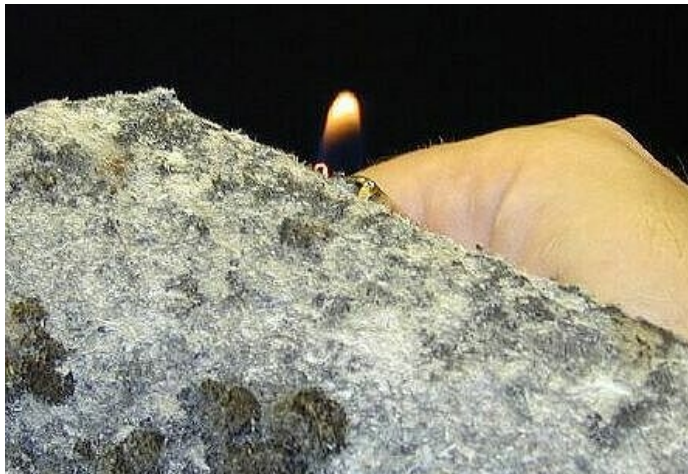
een asbestvezel gloeit op en blijft intact na verhitting met een aansteker. De asbestvezel is onbrandbaar bij de vlamtemperatuur van de aansteker (ca. 400 °C). Andere vezels zijn meestal organisch en branden op (vb. cellulosevezels) of verliezen hun structuur (vb. kunststofvezels: vorming smeltbolletjes)

**Figuur 7: opgloeiende asbestvezel**

Een onbrandbare vezel zal meestal asbesthoudend zijn. Het kan sporadisch echter ook een andere type anorganische vezel zijn zoals glasvezel. Andere kenmerken zoals ouderdom van het materiaal moeten dan uitsluitsel geven. Indien men niet

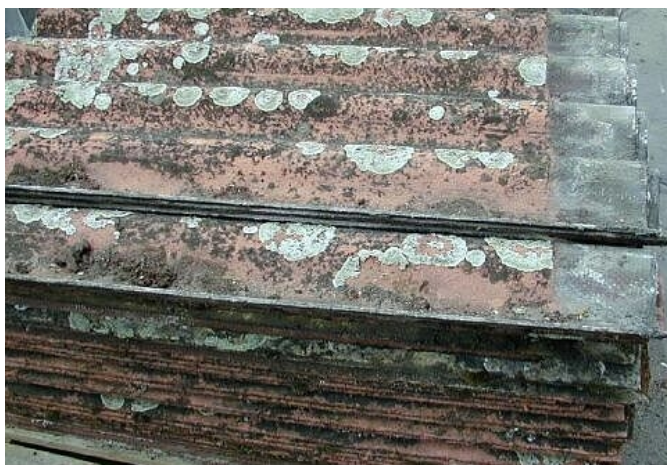
Asbesthoudende producten zijn wegens hun ouderdom vaak met mos bedekt en hebben een verweerd uitzicht. De recentere asbestvrije producten hebben daarentegen een veel egalere kleur.

**Figuur 8: asbesthoudende golfplaten**

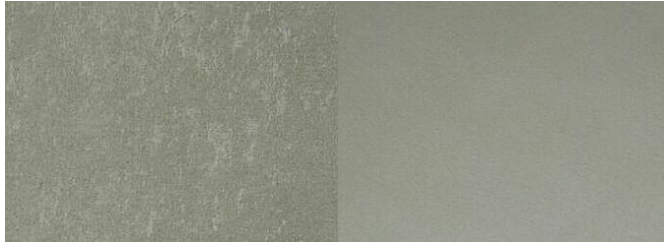
niet-geverfde  
asbesthoudende  
platen vertonen soms  
een duidelijke  
"asbestbloem".  
(gespikkeld uiterlijk)  
Asbestvrije platen  
hebben een egaler  
uitzicht

***Figuur 9: asbesthoudende (links) en asbestvrije plaat***

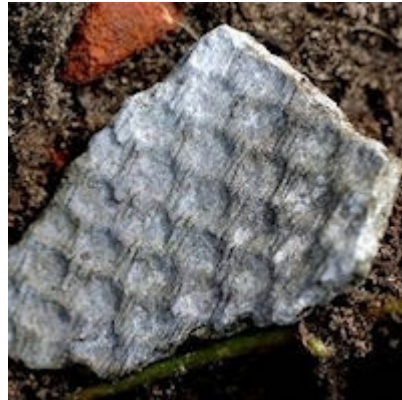
een  
honingraatstructuur  
op de achterzijde is  
GEEN methode om  
na te gaan of een  
golfplaat  
asbesthoudend is:  
deze structuur komt  
ZOWEL voor bij  
asbestvrije als  
asbesthoudende  
golfplaten.

***Figuur 10: plaat met honingraatstructuur***
